RELAZIONI D'INCHIESTA

Incidente Piper PA 34-220T, marche I-ILAB, aeroporto di Venegono (VA), 12.3.2005

AGENZIA NAZIONALE
PER LA SICUREZZA DEL VOLO

INCIDENTE a/m Piper PA 34-220T, marche I-ILAB (N. A/4/05)

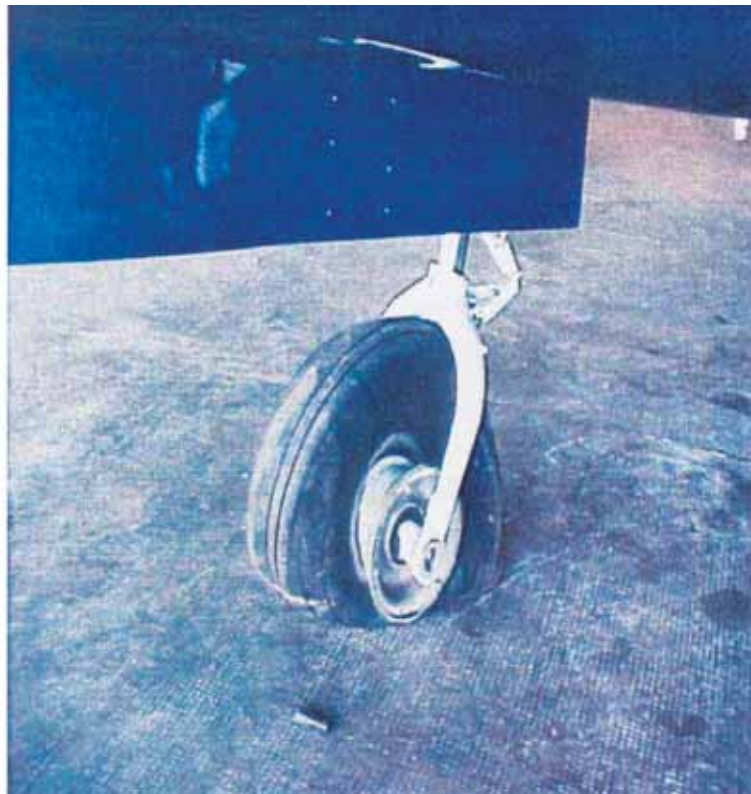
Foto 1

Particolare dello pneumatico anteriore esploso.

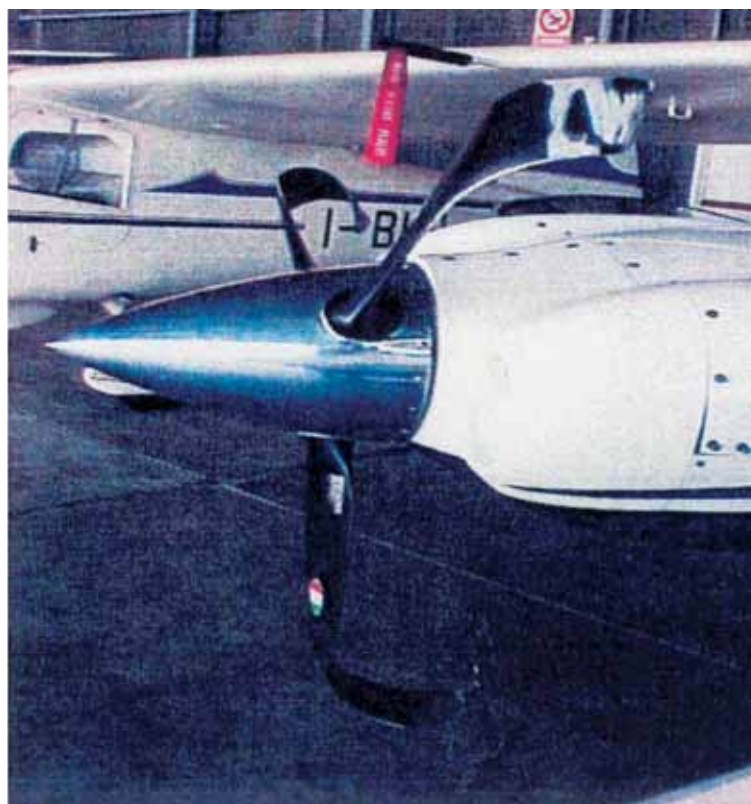
Foto 2

Particolare dei danni all'elica.

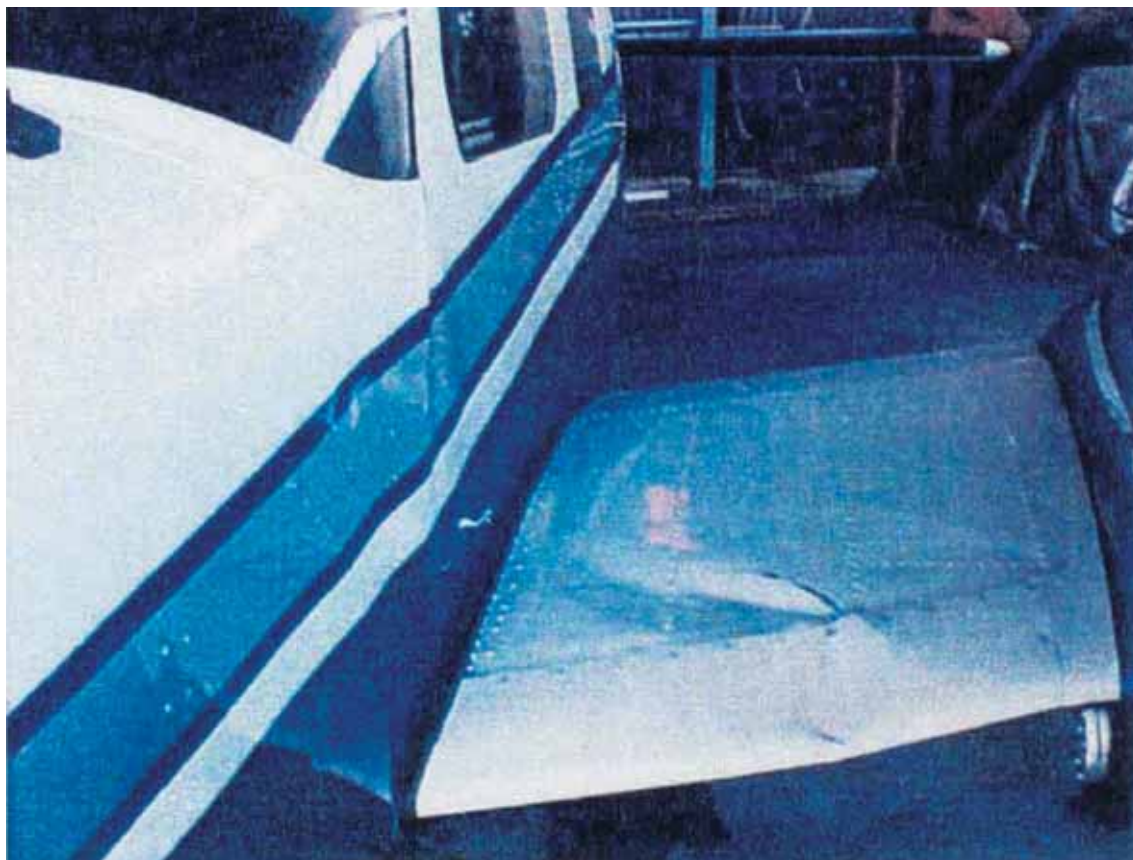
Foto 3

Particolare dei danni alla struttura.

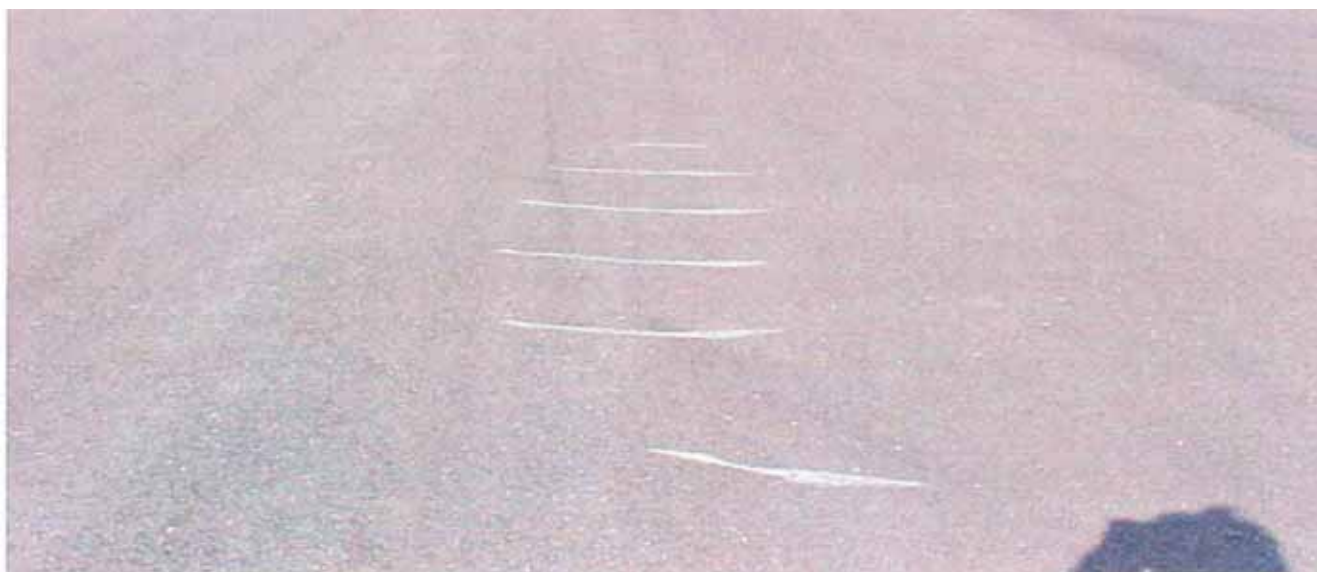
Foto 4

- 6° rimbalzo: 6 tracce del motore destro, a distanza variabile tra 40 cm e 80 cm (Foto 4); motore sinistro non interessato. Spostamento complessivo dell'aeromobile verso sinistra di circa 1 m;

Tracce lasciate sulla pista dal motore destro nel 6° rimbalzo.
