RELAZIONI D'INCHIESTA

Incidente Cessna F150L, marche I-CENE, aeroporto di Verona Boscomantico, 10.2.2006

AGENZIA NAZIONALE
PER LA SICUREZZA DEL VOLO

INCIDENTE a/m Cessna F150L, marche I-CENE

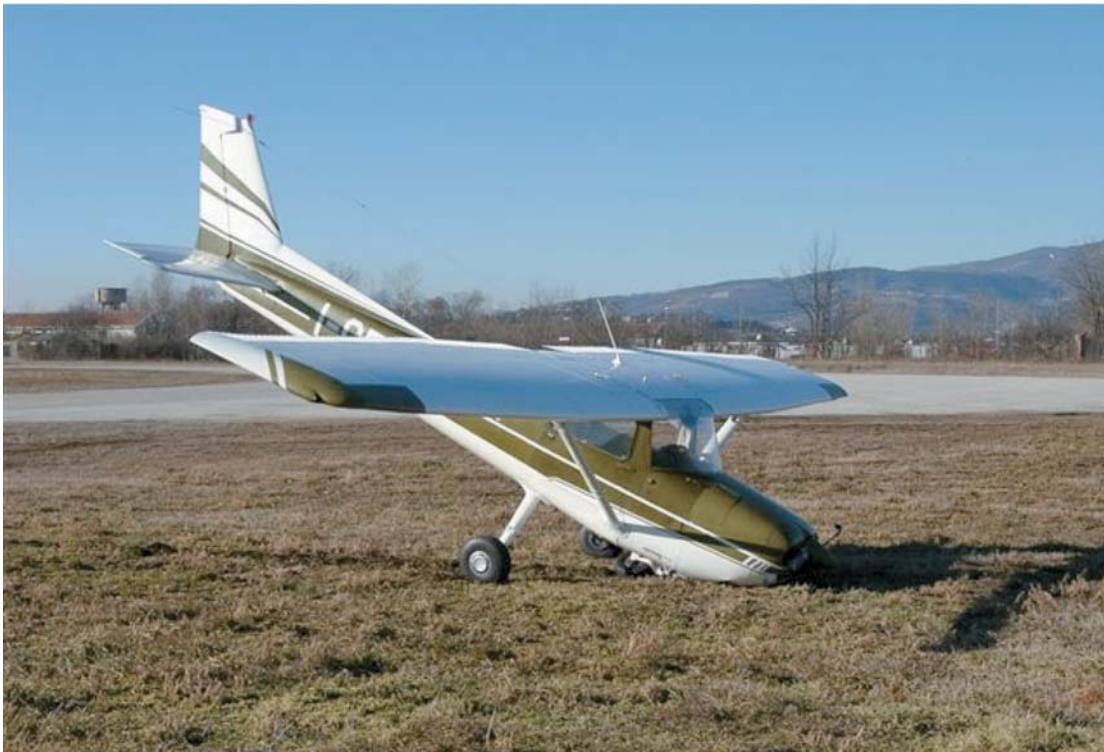
Foto 1

Toccata la pista approssimativamente a metà della sua lunghezza con una velocità indicata (IAS) di circa 70-75 nodi, la successiva decelerazione, conseguita agendo sui freni, portava l’a/m a terminare la propria corsa nel terreno erboso oltre la soglia pista 08 (Allegato B, foto n. 1), provocando, a causa di una strisciata protrattasi per alcuni metri (Allegato B, foto 2), danni strutturali conseguenti il cedimento del carrello anteriore (Allegato B, foto n. 3). Sulla pista non si osservavano segni di pneumatico associabili a brusche frenate (Allegato B, foto n. 4).

La causa dell'incidente è da individuare in una non corretta effettuazione della manovra di avvicinamento e di atterraggio in condizioni di vento in coda, che ha portato l'aeromobile ad arrestarsi oltre la soglia pista, con cedimento del ruotino anteriore.

Arresto fuori pista dell'aeromobile Cessna F150L, marche I-CENE.

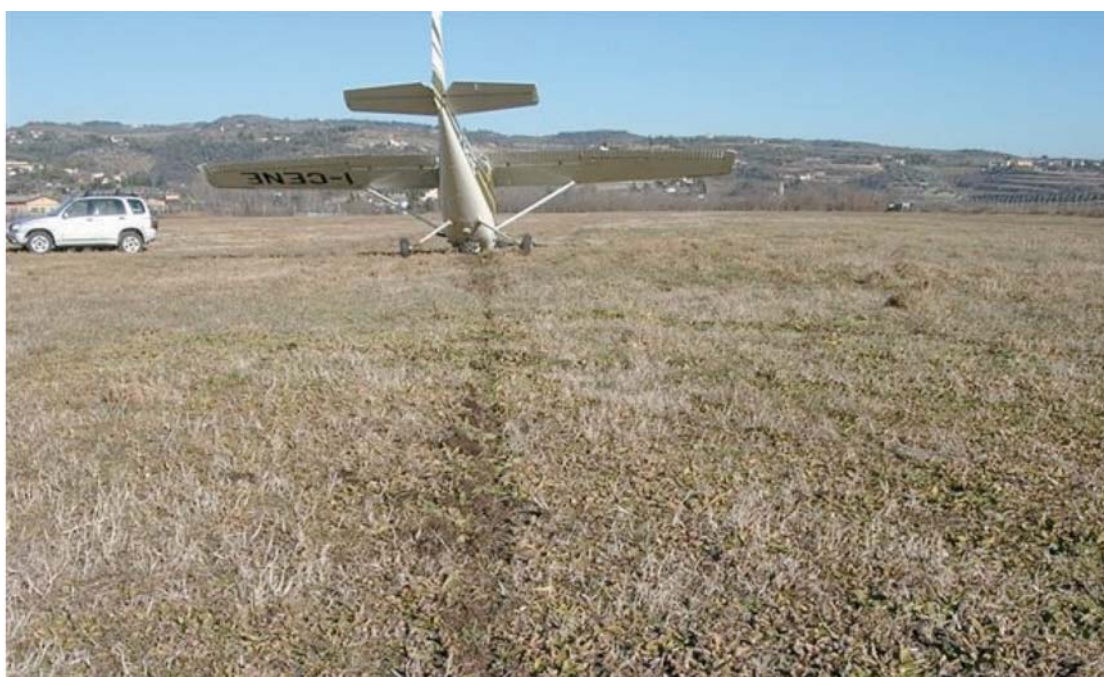
Foto 2

Strisciata sul terreno erboso provocata dal cedimento del carrello anteriore.

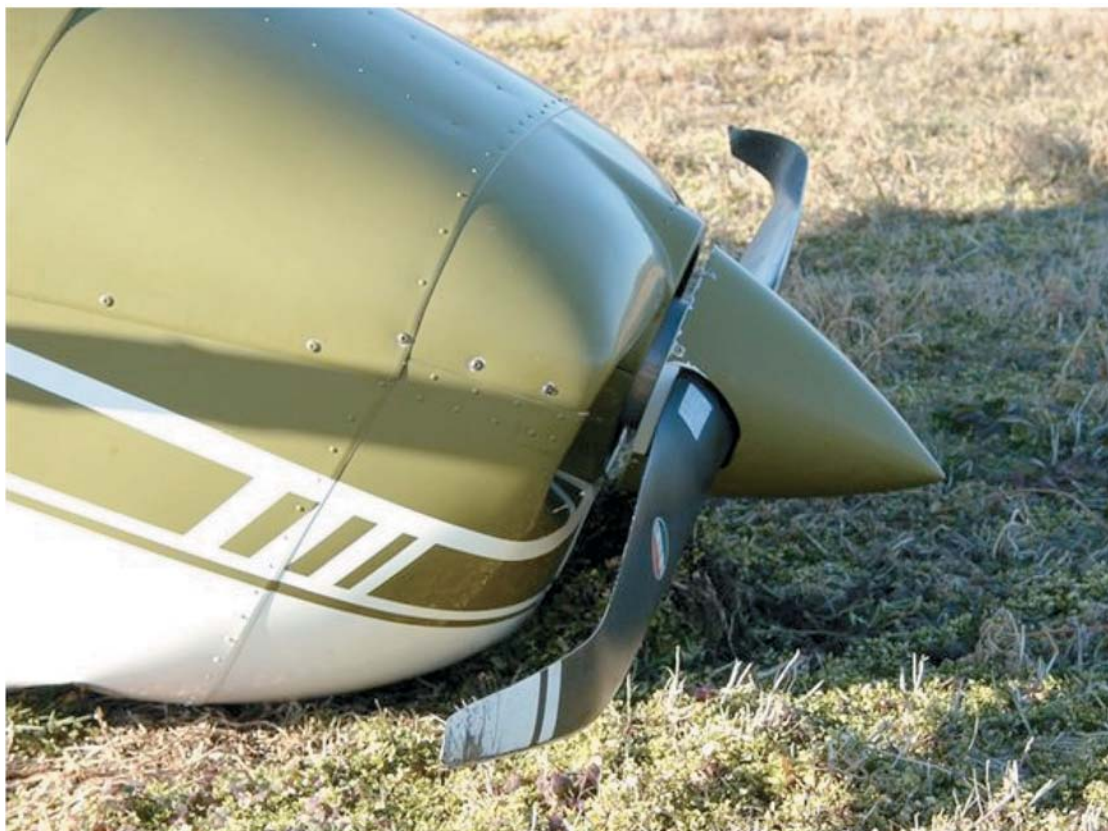
Foto 3

Danni all'elica e alla carenatura inferiore.

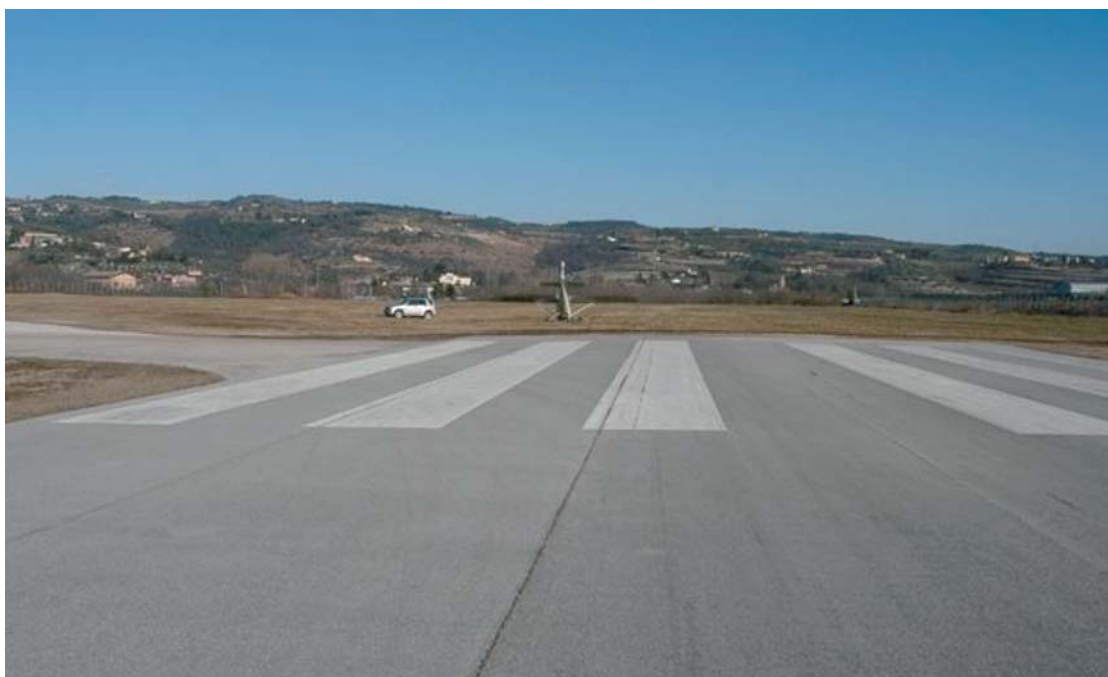
Foto 4

Posizione dell'aeromobile rispetto all'asse longitudinale della pista ed assenza di segni evidenti di frenata in pista.
