INCIDENTE aeromobile ROBIN DR 400-160, marche I-DINU

Tipo dell'aeromobile e marche	Pierre Robin DR 400-160, marche I-DINU.
Data e ora	20 aprile 2006, 10.55 UTC (12.55. ora locale).
Località dell'evento	Aviosuperficie di Molinella (BO).
Descrizione dell'evento	L'aeromobile terminava la corsa di atterraggio in un fosso oltre la soglia pista, dopo aver urtato anche degli ostacoli fissi posti a recinzione del fossato stesso (foto in Allegato "A").
Esercente dell'aeromobile	Aero Club Bologna.
Natura del volo	Turismo.
Persone a bordo	1 (pilota).
Danni a persone e cose	Nessuna lesione a persone. Danni sostanziali all'aeromobile (foto in Allegato "A"): rottura dell'elica, della semiala destra, gamba carrello posteriore destra recisa, leva flap destro lacerata, serbatoio sinistro perforato. Danni alla paratia parafiamma parte inferiore fusoliera. Castello motore deformato, carburatore distrutto, motore e alternatore disassati. Fusoliera parte inferiore lato pilota danneggiata.

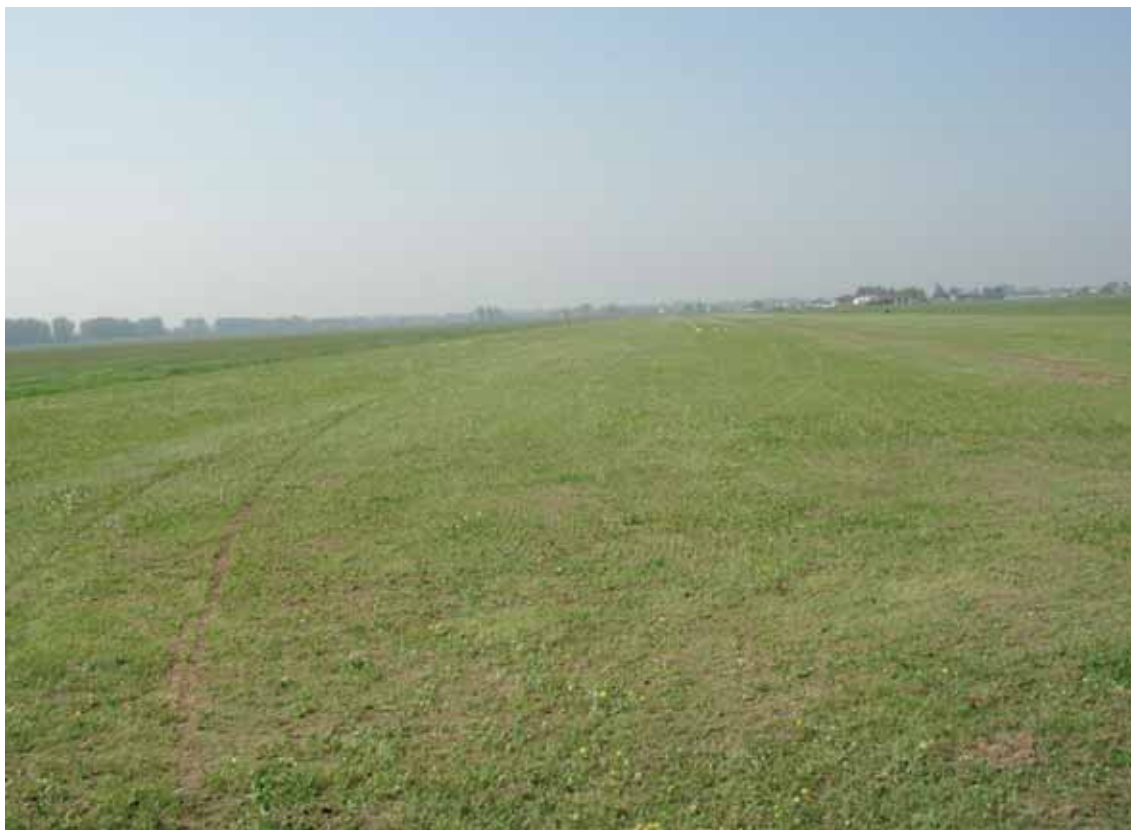
Foto 1

Dalle tracce al suolo si è potuto constatare che l'aeromobile ha toccato la pista oltre la metà della stessa e più precisamente circa 300 metri prima della testata 21. Dopo il contatto con il terreno, l'aeromobile ha derapato sulla sinistra e, superata la testata 21, ha impattato contro alcuni ostacoli oltrepassando quasi totalmente gli stessi (tubi in cemento) posti 100 metri oltre la testata stessa. Nel corso dell'investigazione non sono emerse evidenze di malfunzionamenti a carico dell'aeromobile o di suoi componenti. Le tabelle di prestazione dell'aeromobile prevedono che, con un peso all'atterraggio di 800 kg ed una temperatura esterna compresa tra i 15° C ed i 20° C, l'aeromobile necessita di circa 450-

A sinistra visibili le tracce al suolo lasciate dall'aeromobile prima dell'impatto.

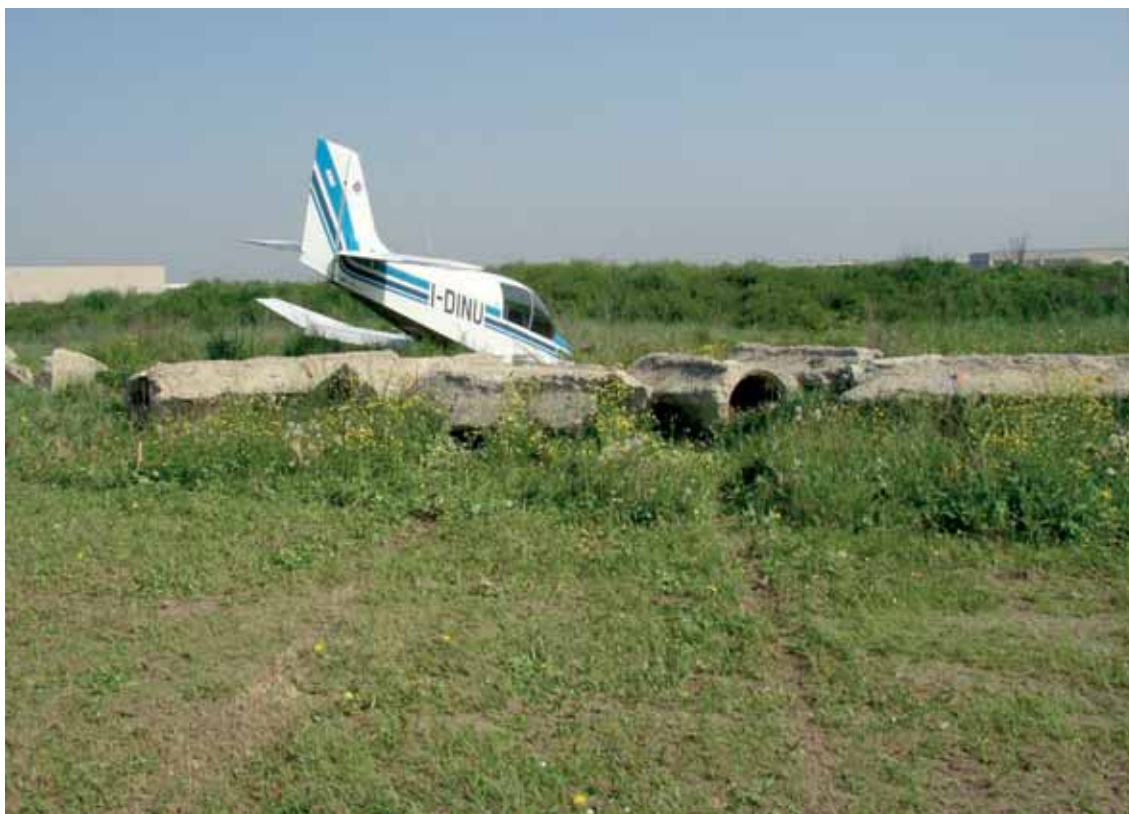
Foto 2

500 metri per arrestarsi su una pista in erba. Si ritiene quindi che il pilota abbia impostato la fase finale di avvicinamento in modo non corretto, toccando il suolo oltre la metà pista, quando mancavano ormai 300 metri per raggiungere la testata pista opposta. Necessitando l'aeromobile di più di 450 metri per arrestarsi, il velivolo ha oltrepassato la soglia pista, finendo, 100 metri oltre la stessa, contro gli ostacoli fissi ivi presenti.

L'aeromobile, dopo essere uscito di pista, ha impattato contro alcuni ostacoli fissi posti 100 metri oltre la testata 21.

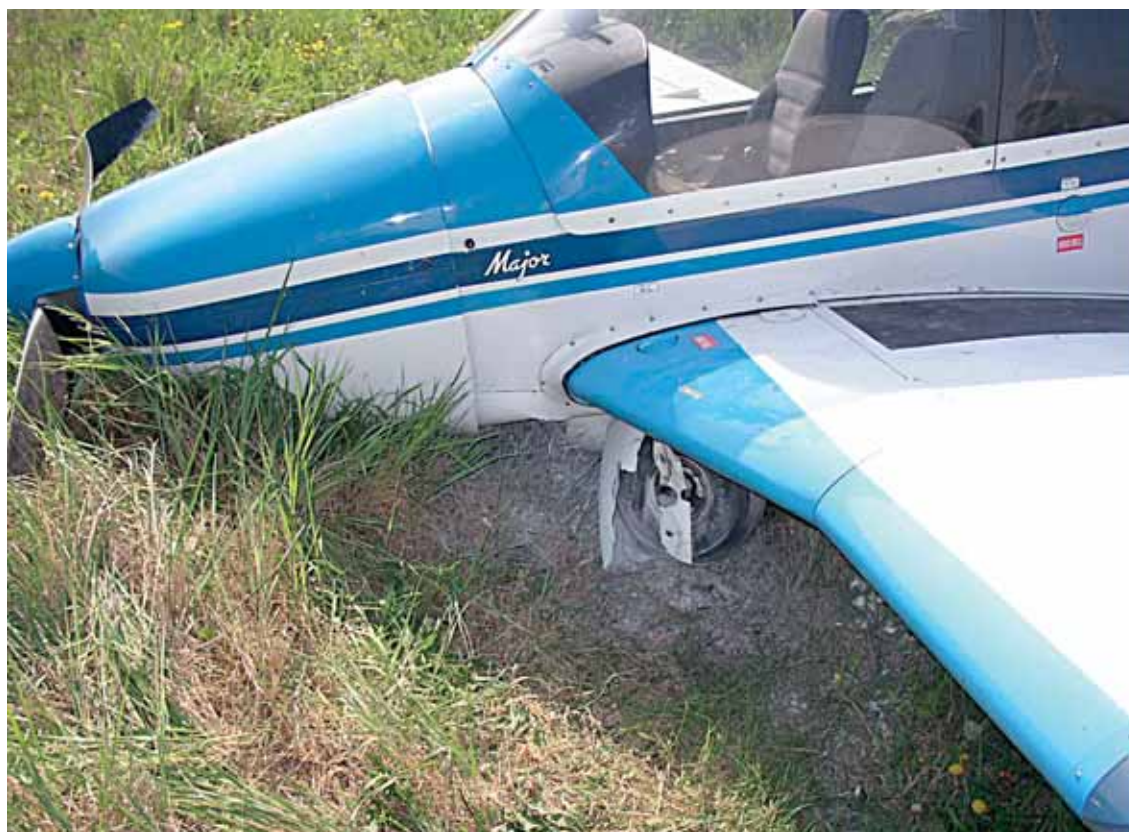
Foto 3

Danni all'elica ed al carrello.

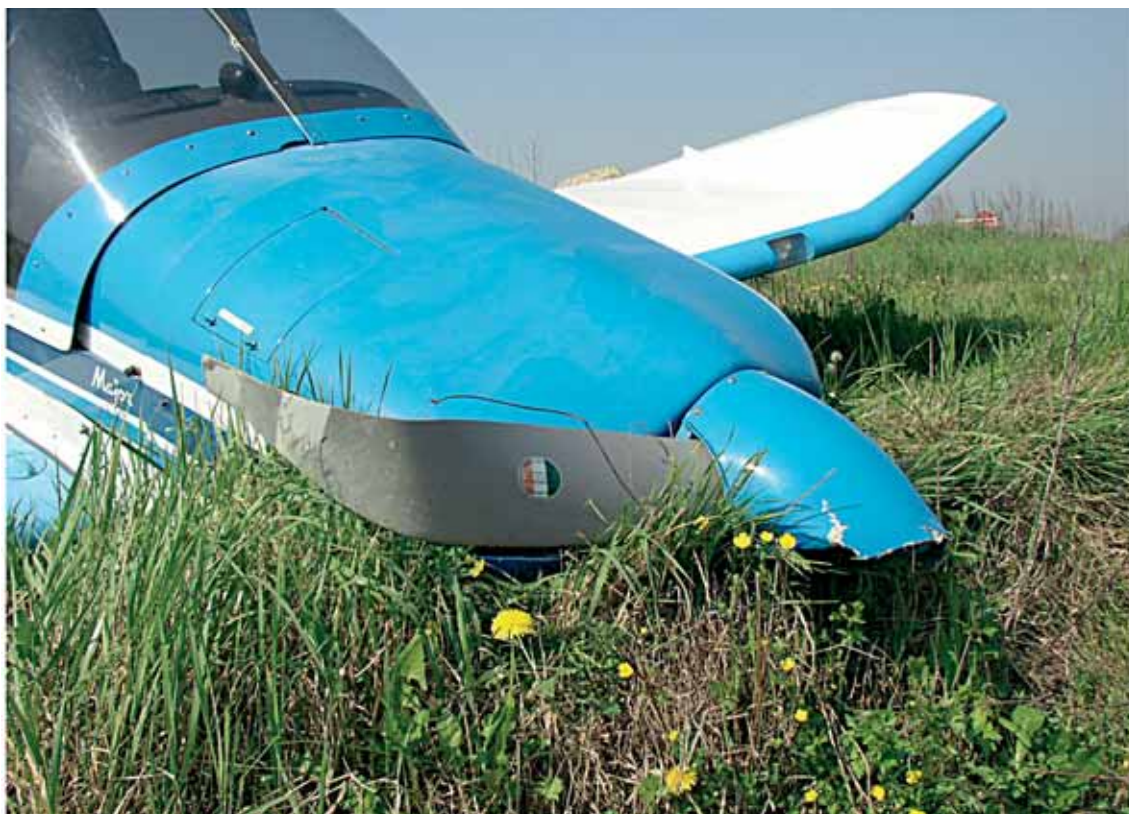
Foto 4

Particolare dei danni all'elica ed all'ogiva.

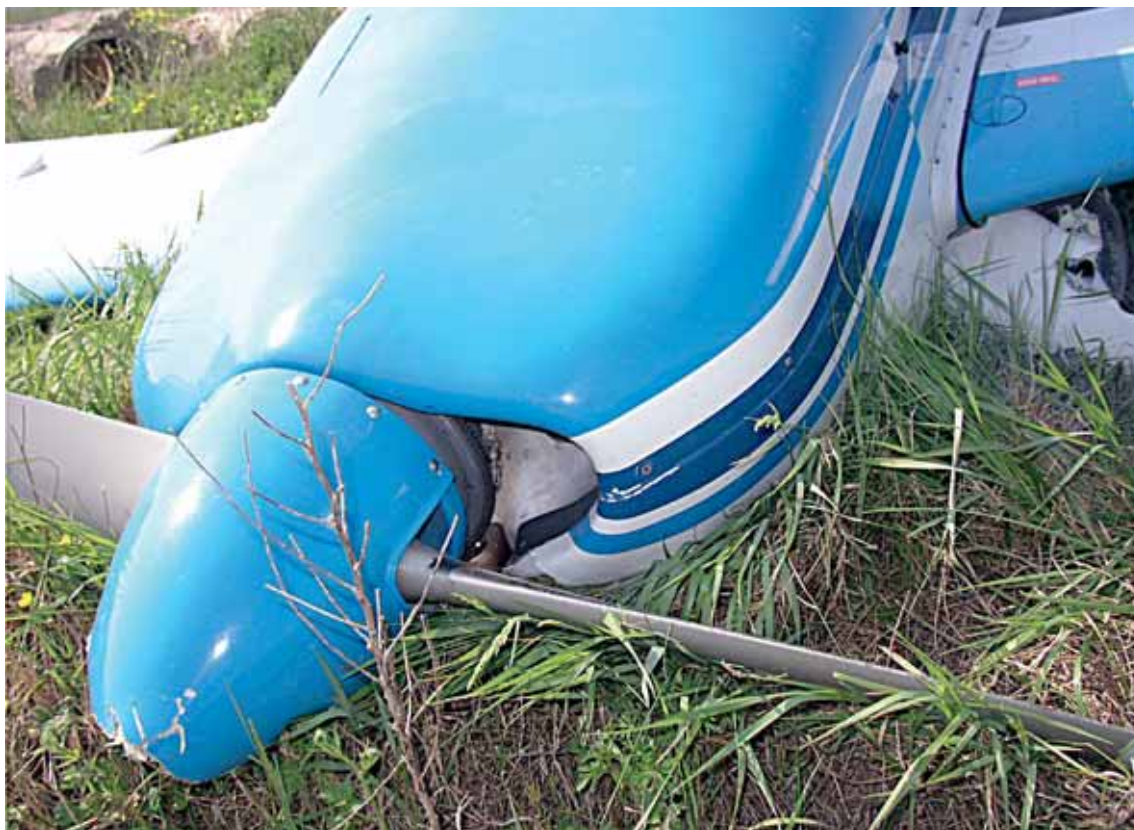
Foto 5

Particolare dell'elica.

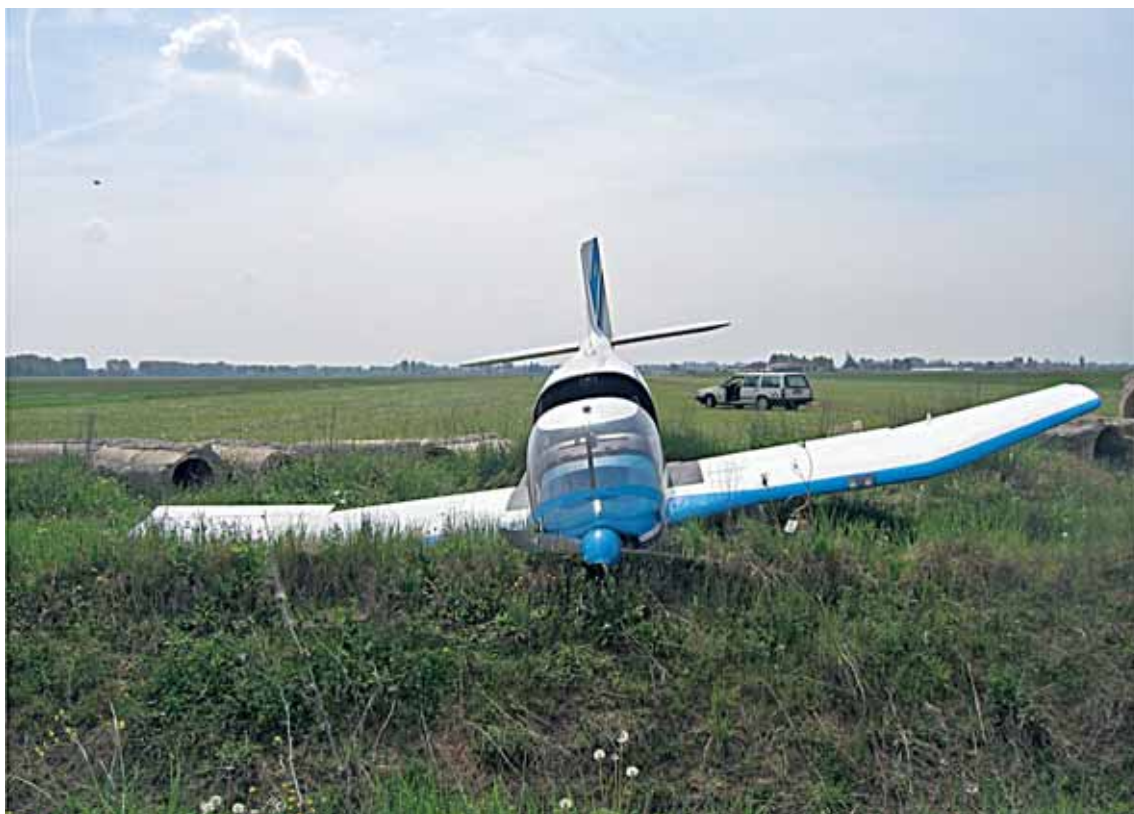
Foto 6

L'aeromobile prima della rimozione dal luogo dell'incidente.
Sullo sfondo, la soglia pista.

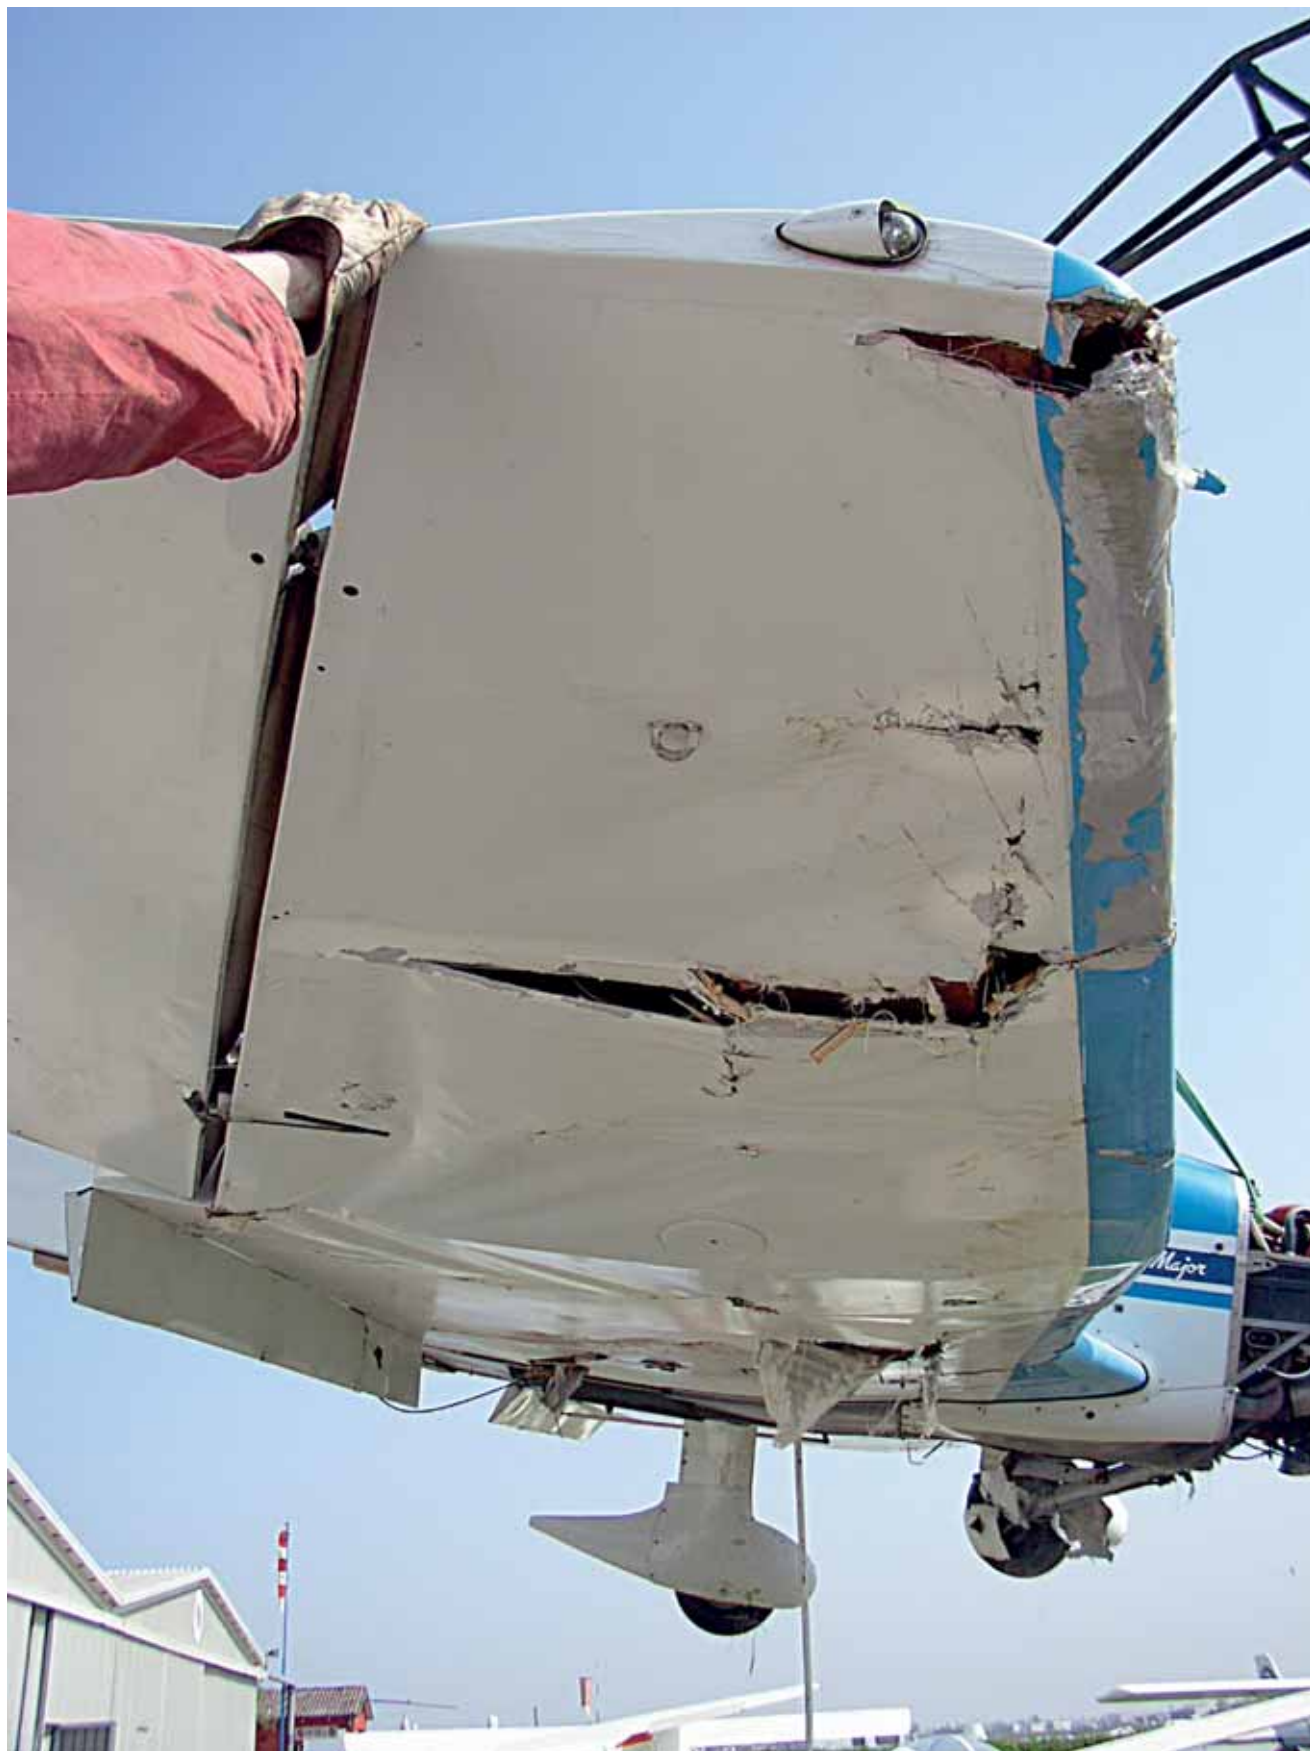
Foto 7

L'aeromobile durante la rimozione; sono visibili i danni a carico della struttura.
