**RAPPORTO INFORMATIVO SULL'ATTIVITÀ  
SVOLTA DALL'AGENZIA  
ANNO 2006**

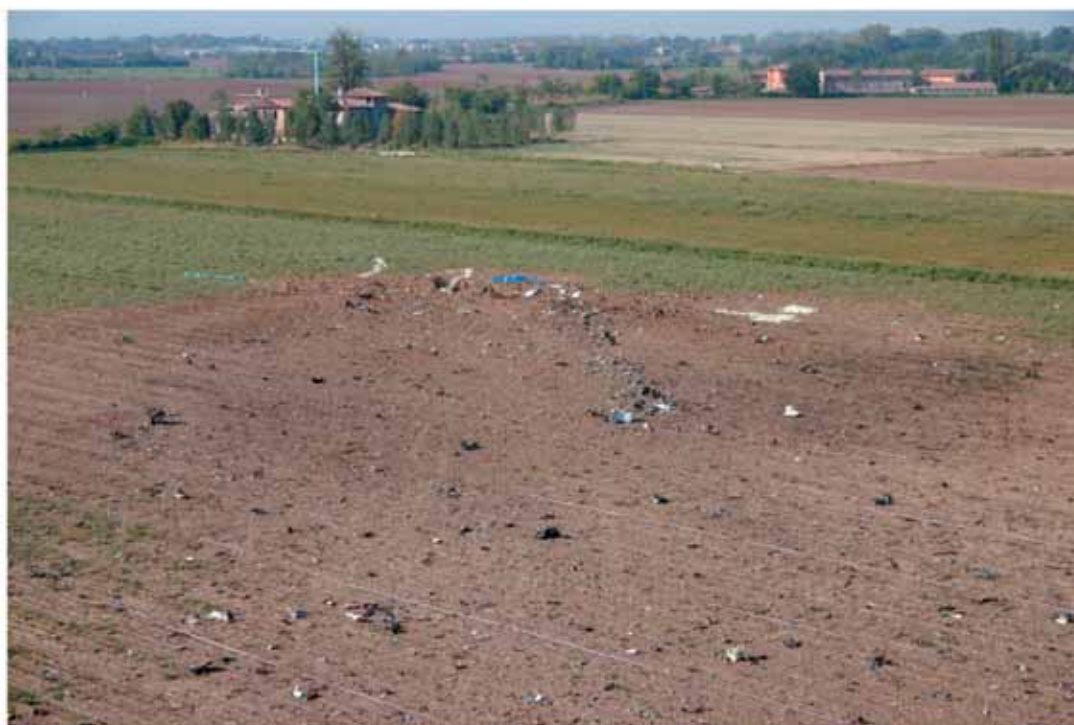
Pochi secondi dopo l'aeromobile ha perso il controllo direzionale e longitudinale. L'impatto è avvenuto 73 secondi dopo il manifestarsi dell'avaria dell'autopilota. I centri di controllo del traffico aereo di Milano e Zurigo ed i sistemi radar dell'Aeronautica Militare italiana hanno fornito utili informazioni sulla parte finale della traiettoria del volo.

Inoltre, una videocamera di sicurezza installata in prossimità di un impianto di distribuzione carburante ha registrato alcune immagini sugli ultimi istanti del volo prima dell'impatto. L'analisi di tali immagini ha consentito di stabilire che l'aeromobile ha impattato il suolo con un angolo stimato di 45°/50°, ad una velocità di circa 850/900 km/h.

*Luogo dell'impatto dell'aeromobile 7T-VHG (zona periferica della città di Piacenza).*

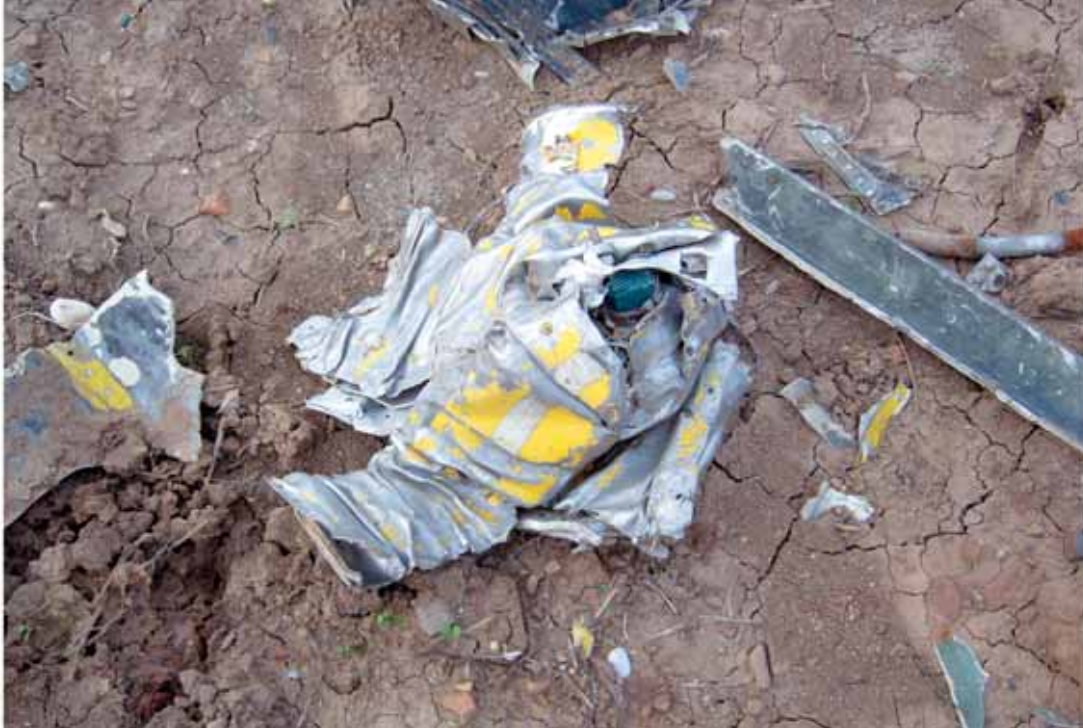
*FDR del 7T-VHG come si presentava sul luogo dell'incidente.*

A causa della loro limitata capacità di resistenza all'urto ed al fuoco, tali apparati di registrazione avrebbero dovuto essere sostituiti, a partire dal 1° gennaio 1995, con altri di generazione più recente, così come previsto dall'Annesso 6 ICAO. L'ANSV ha pertanto raccomandato, in anticipo rispetto alla conclusione dell'inchiesta tecnica, alla Direzione generale dell'aviazione civile algerina che gli FDR installati a bordo degli altri aeromobili operati da vettori nazionali algerini siano conformi con quanto previsto dal citato Annesso 6 ICAO.

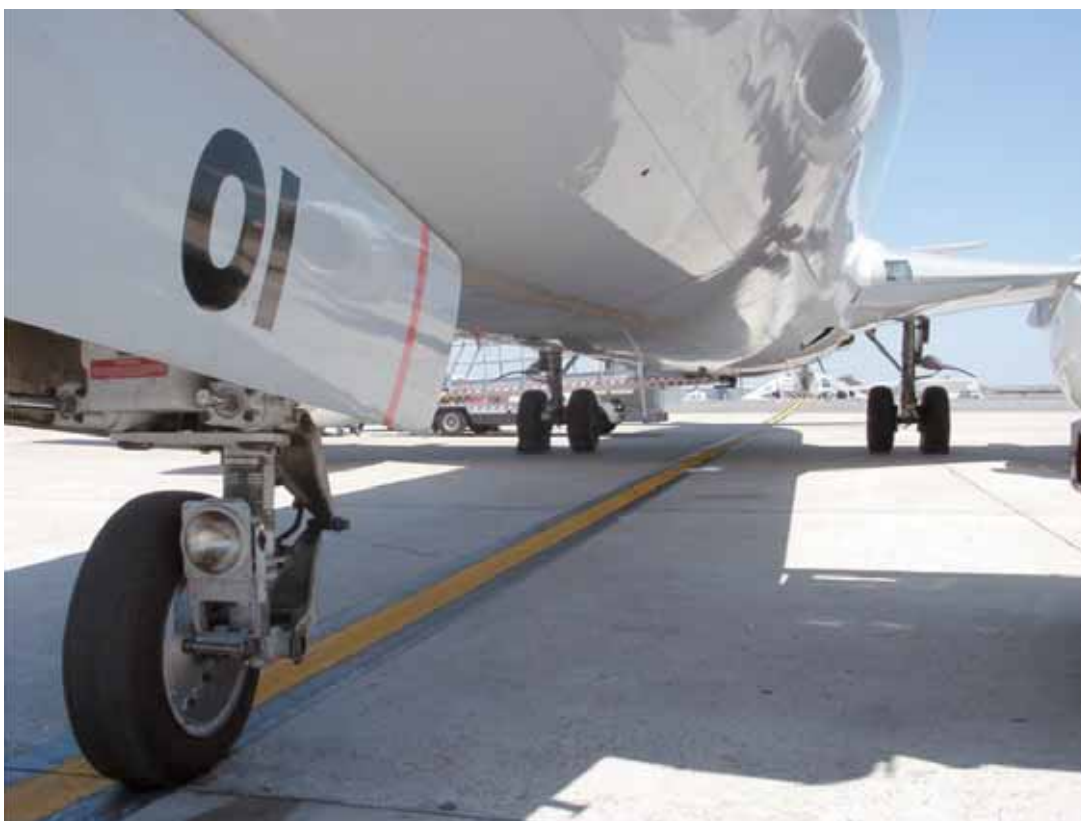
*Carrello anteriore aeromobile EI-COI con solo una ruota.*

Le preliminari indagini tecniche, eseguite esclusivamente sulla base di rilevamenti macrofrattografici (esami visivi), in quanto la gamba carrello era stata posta sotto sequestro da parte della competente Autorità giudiziaria, hanno evidenziato che la separazione del ruotino è avvenuta per cedimento strutturale dell'assale P/N 65-46215-16. Al momento dell'evento l'assale aveva compiuto 26.735 cicli, ed aveva quindi da poco superato 1/3 della sua vita operativa (75.000 cicli). Il cedimento strutturale del componente è stato causato dalla presenza di una crinatura, che, avanzata progressivamente fino a raggiungere la dimensione critica per il materiale, ne ha provocato la subitanea rottura. Il fenomeno di avanzamento progressivo è stato di tipo tensocorrosivo e si è instaurato a partire da una estesa corrosione della superficie esterna presente in corrispondenza della zona a maggiore sollecitazione meccanica.

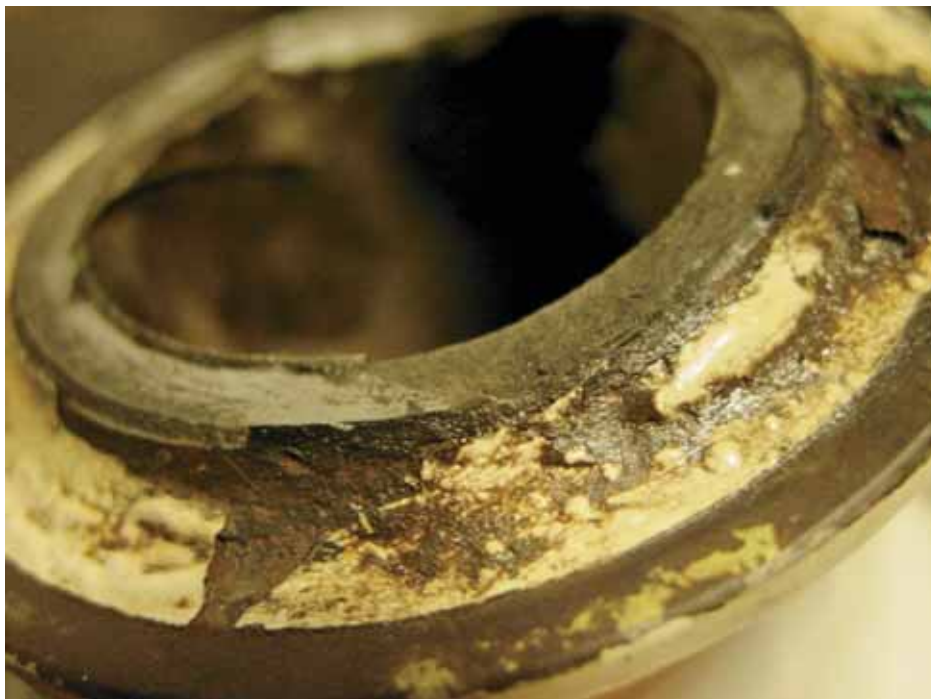
*Superficie esterna assale: si noti l'estesa corrosione.*

La gravità del fenomeno corrosivo riscontrato ha fatto ritenere che esso fosse già presente al momento del rilascio dell'aeromobile in occasione dell'ultima ispezione effettuata sul particolare (2 maggio 2006). La mancata individuazione del fenomeno in corso è risultata decisiva per la rottura dell'assale. L'ANSV ha pertanto emanato inizialmente due raccomandazioni di sicurezza urgenti all'EASA, suggerendo:

Successivamente, acquisite ulteriori evidenze, l'ANSV ha accertato che il fenomeno di corrosione non poteva essere rilevato durante l'ultima revisione del componente a causa della presenza di un distanziatore che, secondo la procedura prevista dal costruttore dell'aeromobile, non era previsto che fosse rimosso.

b) l'effettuazione – considerata la pericolosità del fenomeno corrosivo, in grado di portare a rottura anche componenti che abbiano una vita molto inferiore ai limiti prefissati – di un'ispezione visiva *una tantum* sui componenti analoghi (P/N 65-46215-16) che siano stati sottoposti a revisione presso lo stesso centro di manutenzione.

Sulla base delle considerazioni sopra esposte, l'ANSV ha raccomandato alla FAA (che ha emesso il certificato di tipo dell'aeromobile B737 ed è quindi responsabile della cosiddetta Continuous Airworthiness) una raccomandazione di sicurezza relativa alla possibilità di modificare le attuali procedure di controllo per gli aeromobili B737-400, al fine di prevenire i fenomeni di corrosione in questione.

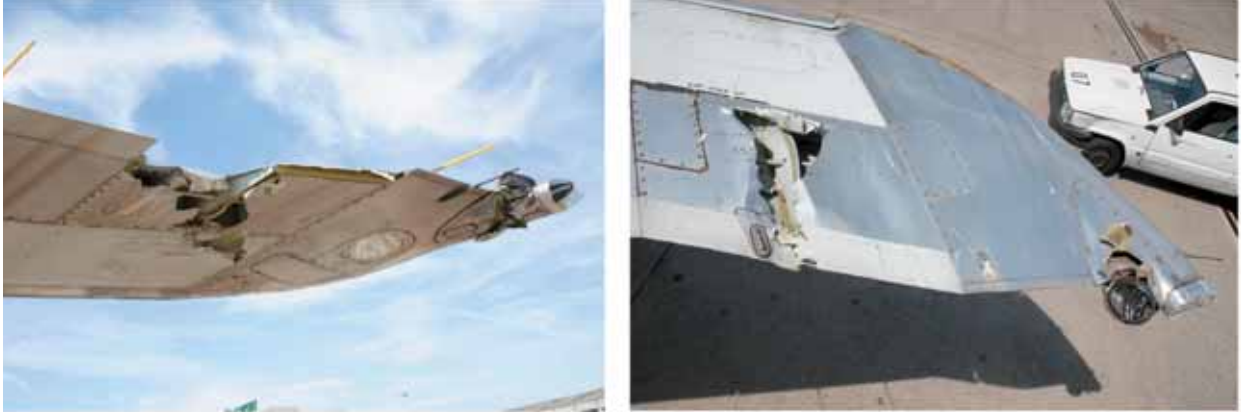
L'urto è avvenuto mentre entrambi gli aeromobili erano impegnati in una svolta sulla propria sinistra durante la manovra di *pushback*<sup>20</sup>, e con i rispettivi operatori di rampa che, stando alla sinistra dei due aeromobili, non si avvedevano del movimento in rotta di collisione.

*I danni riportati dai due aeromobili.*

Tale evento ha evidenziato la necessità, non più procrastinabile, di considerare la possibilità di istituire sull'aeroporto di Roma Fiumicino e su altri aeroporti simili in termini di movimenti al suolo un servizio di *Apron Control*, con il compito preciso di monitorare, gestire e controllare costantemente tutti i movimenti degli aeromobili all'interno delle aree di parcheggio.

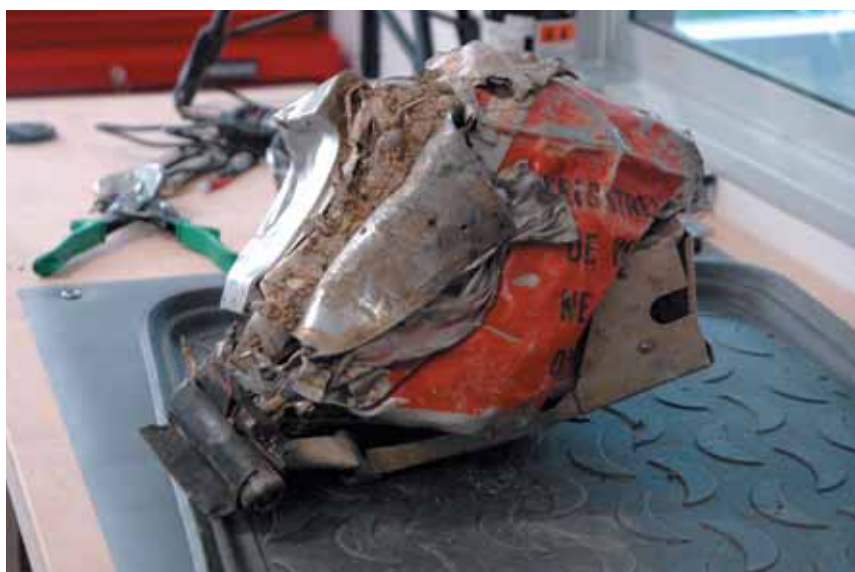
*CVR del velivolo 7T-VHG.*

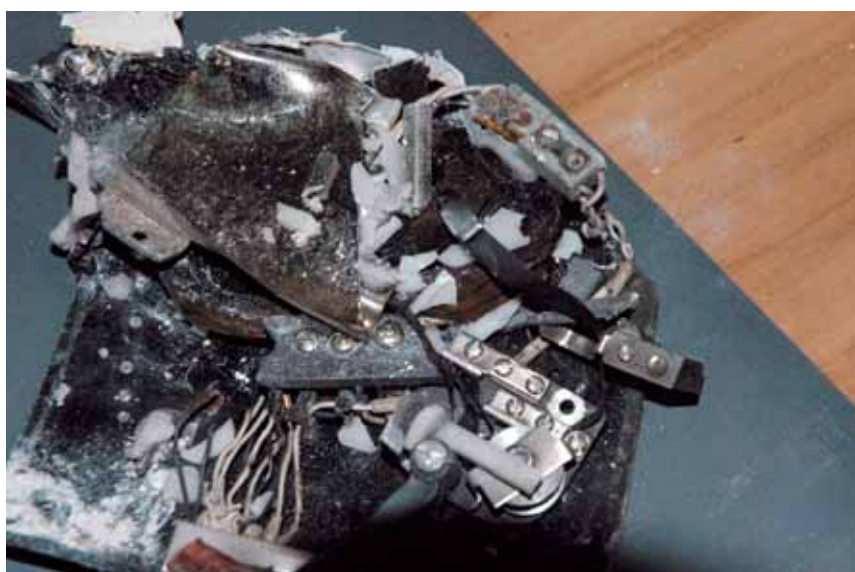
*Danni delle parti interne e del nastro di registrazione.*

L'operazione si è comunque conclusa con successo ed ha consentito il recupero delle comunicazioni e dei suoni registrati dal CVR, per l'interpretazione e trascrizione dei quali è stato costituito un apposito team internazionale di esperti. Il risultato ottenuto è stato di notevole aiuto nell'orientare le fasi iniziali dell'investigazione.

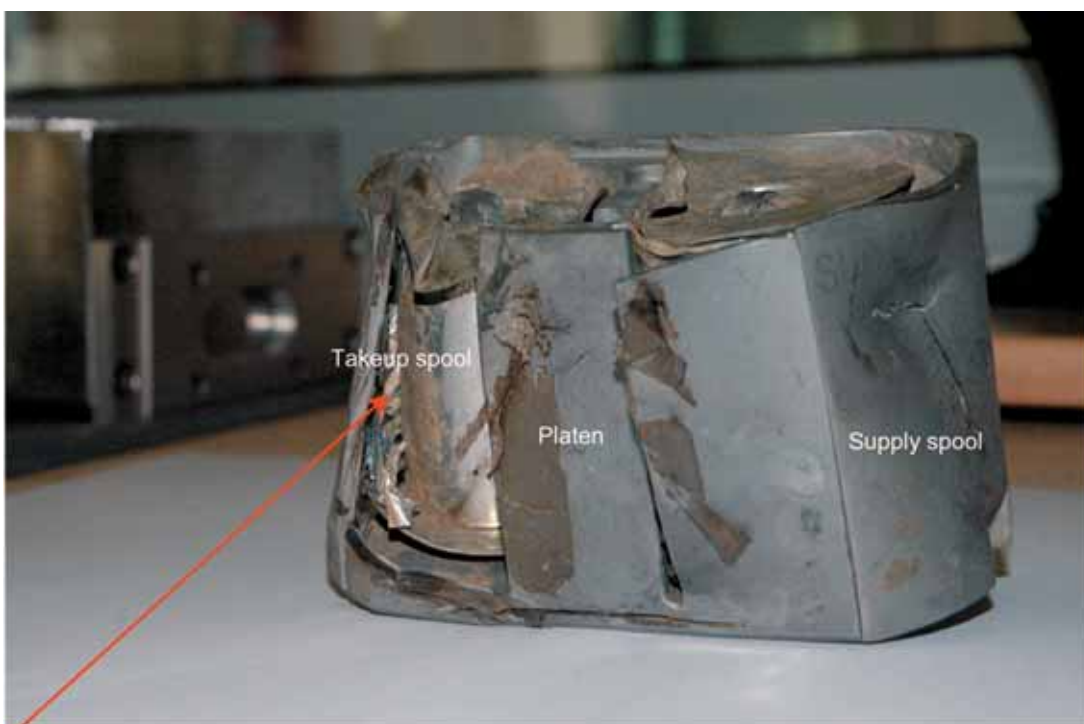
Per quanto riguarda il FDR tipo Lockheed L109-D installato a bordo dello stesso velivolo, dal medesimo non è stato possibile recuperare dati utili, in quanto la violenza dell'impatto ha determinato la distruzione della porzione di nastro metallico su cui erano registrati i dati relativi agli ultimi minuti di volo; questo tipo di FDR, appartenente alla prima generazione di registratori di volo, registra un limitatissimo numero di parametri con una qualità dei dati molto scarsa, e risponde a requisiti di protezione da impatto e fuoco ormai superati, tanto che l'ICAO ne ha imposto la sostituzione da più di dieci anni.

*Banda metallica danneggiata.*

In merito alla presenza a bordo del velivolo incidentato di questo tipo obsoleto di FDR, l'ANSV ha indirizzato alla competente Autorità aeronautica algerina una specifica raccomandazione di sicurezza (vedasi in allegato).

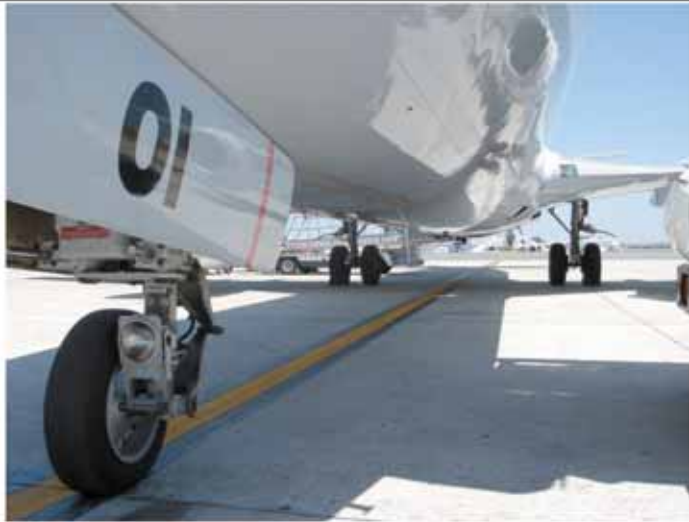
Foto n. 1: a/m EI-COI dopo l'atterraggio a Roma FCO.

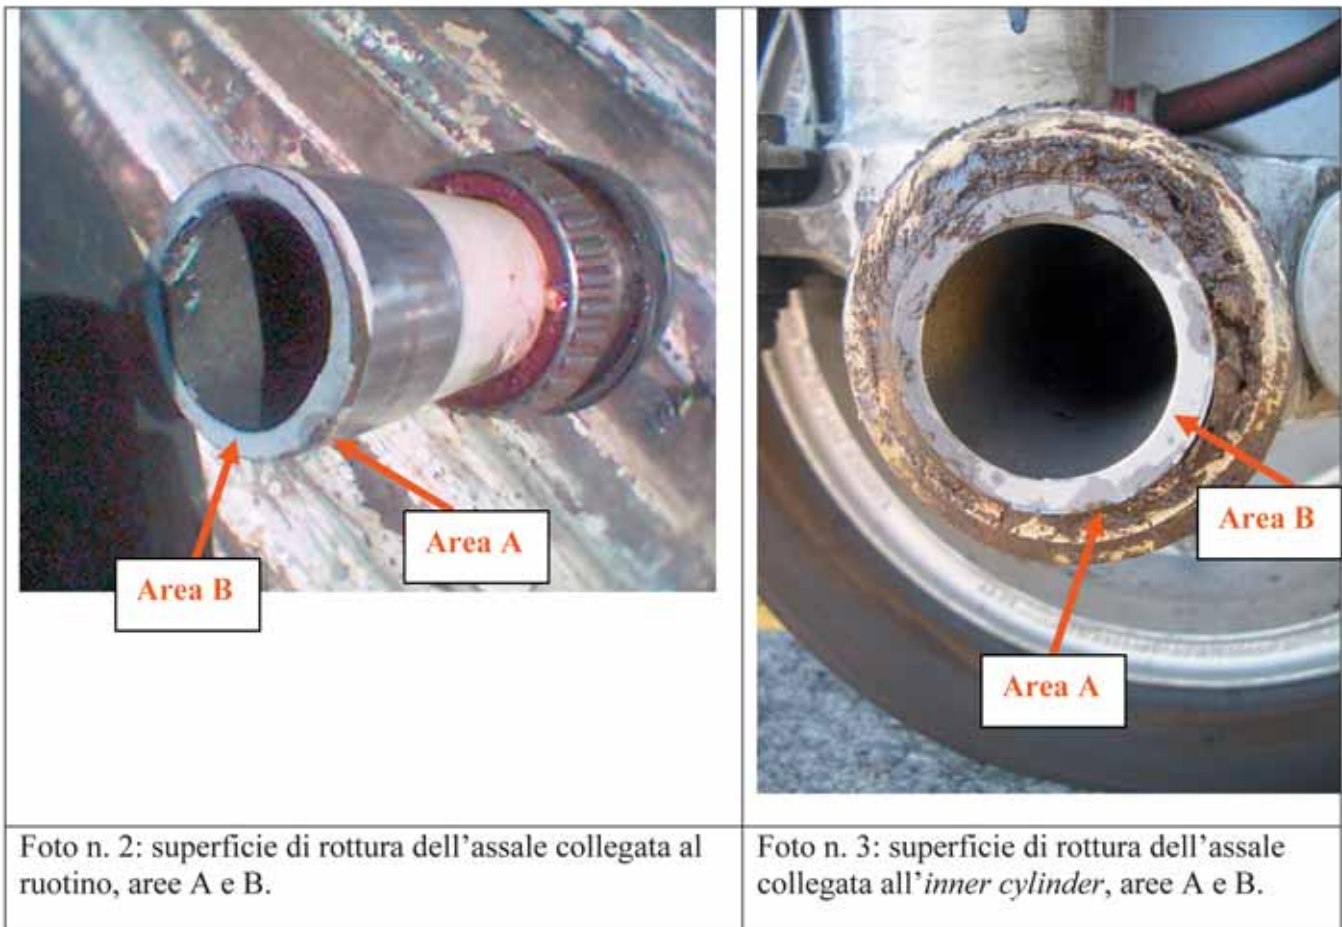
Tale evidenza indica che il cedimento dell'assale è avvenuto in due fasi distinte: una prima fase di crescita progressiva della crinatura (Foto n. 2 e 3, aree A), sviluppata nella zona di maggiore sollecitazione meccanica e che ha interessato una ridotta porzione del materiale, ed una assai più estesa (Foto n. 2 e 3, aree B) associata alla rottura finale del componente.

In particolare, come indicato nelle Foto n. 2 e 3 (aree A), la zona di rottura progressiva contiene, nella sua porzione più esterna, alcune aree a colorazione bruna, il cui aspetto è, con ogni probabilità, associabile a fenomeni di corrosione.

Tale circostanza, rilevata proprio nella zona da cui la rottura progressiva si è innescata, fa ritenere altamente probabile che il cedimento sia stato causato da un meccanismo di tensocorrosione (SCC – *Stress Corrosion Cracking*) generatosi a partire da un innesco di corrosione pura a carico della superficie esterna dell'assale.

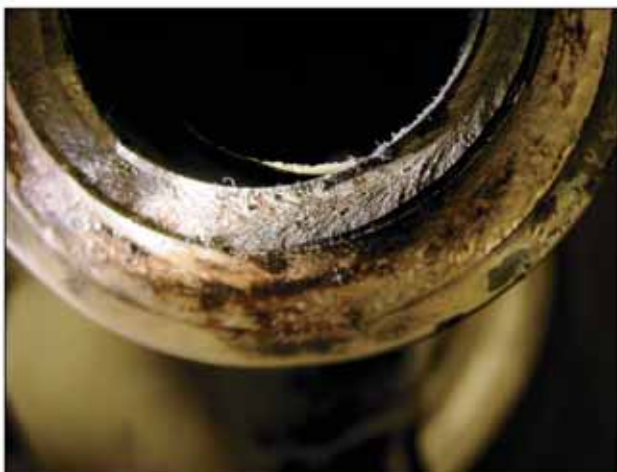
Foto n. 4: segni "a lisca di pesce".

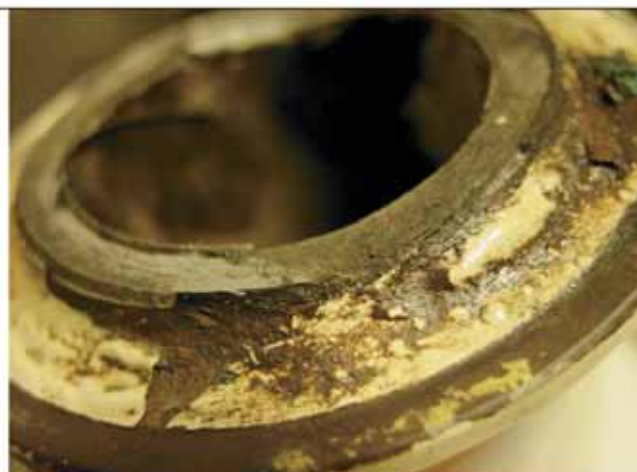
In effetti, l'osservazione della superficie esterna del componente evidenzia, proprio in corrispondenza della zona di innesco della rottura e nelle sue immediate vicinanze, la presenza di un esteso ed avanzato fenomeno di corrosione generalizzata con sviluppo di *pitting* (corrosione puntiforme), come da Foto n. 5.

Foto n. 5: estesa corrosione a carico della superficie esterna dell'assale.

Allo stato dei fatti, l'ipotesi più probabile è che il fenomeno di avanzamento progressivo sia stato di tipo tensocorrosivo, instauratosi a partire da una estesa corrosione della superficie esterna presente in corrispondenza della zona a maggiore sollecitazione meccanica.

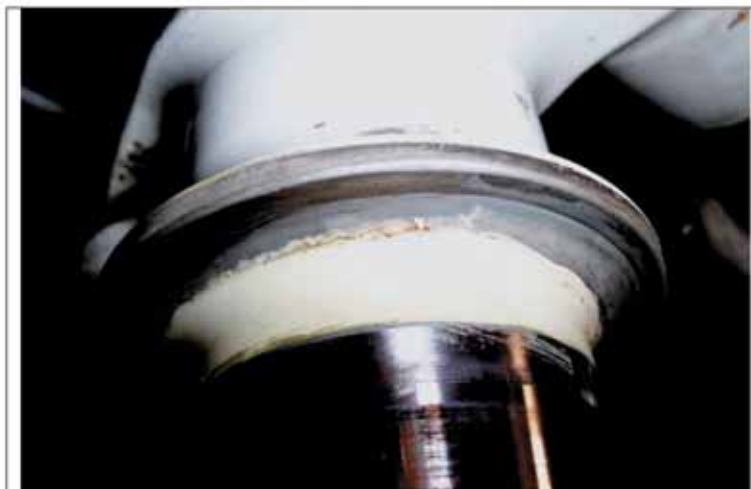
Photo n.1 – Corrosion signs on NLG axle

Up to now 2 over 7 of the inspected aircraft have revealed corrosion signs on the area (photo 1), otherwise masked by the spacer.

The axle failure was due to a crack nucleated from a corrosion attack in the region of the external surface where the highest stresses are concentrated.

Since the event, the EI-COI operator introduced an internal modification to the inspection procedure, specifically oriented to verify the presence of corrosion in that area during the 4A scheduled inspection of the part. Boeing had no objection to such an internal revision.

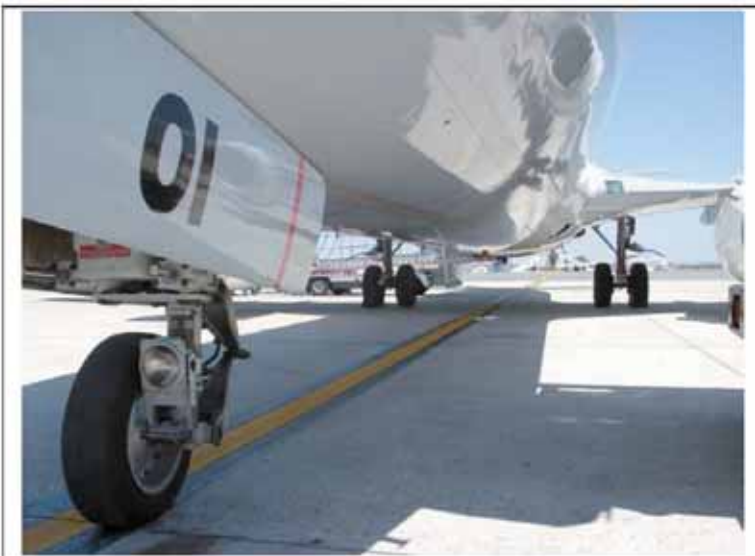
Photo n.1: EI-COI as landed at LIRF

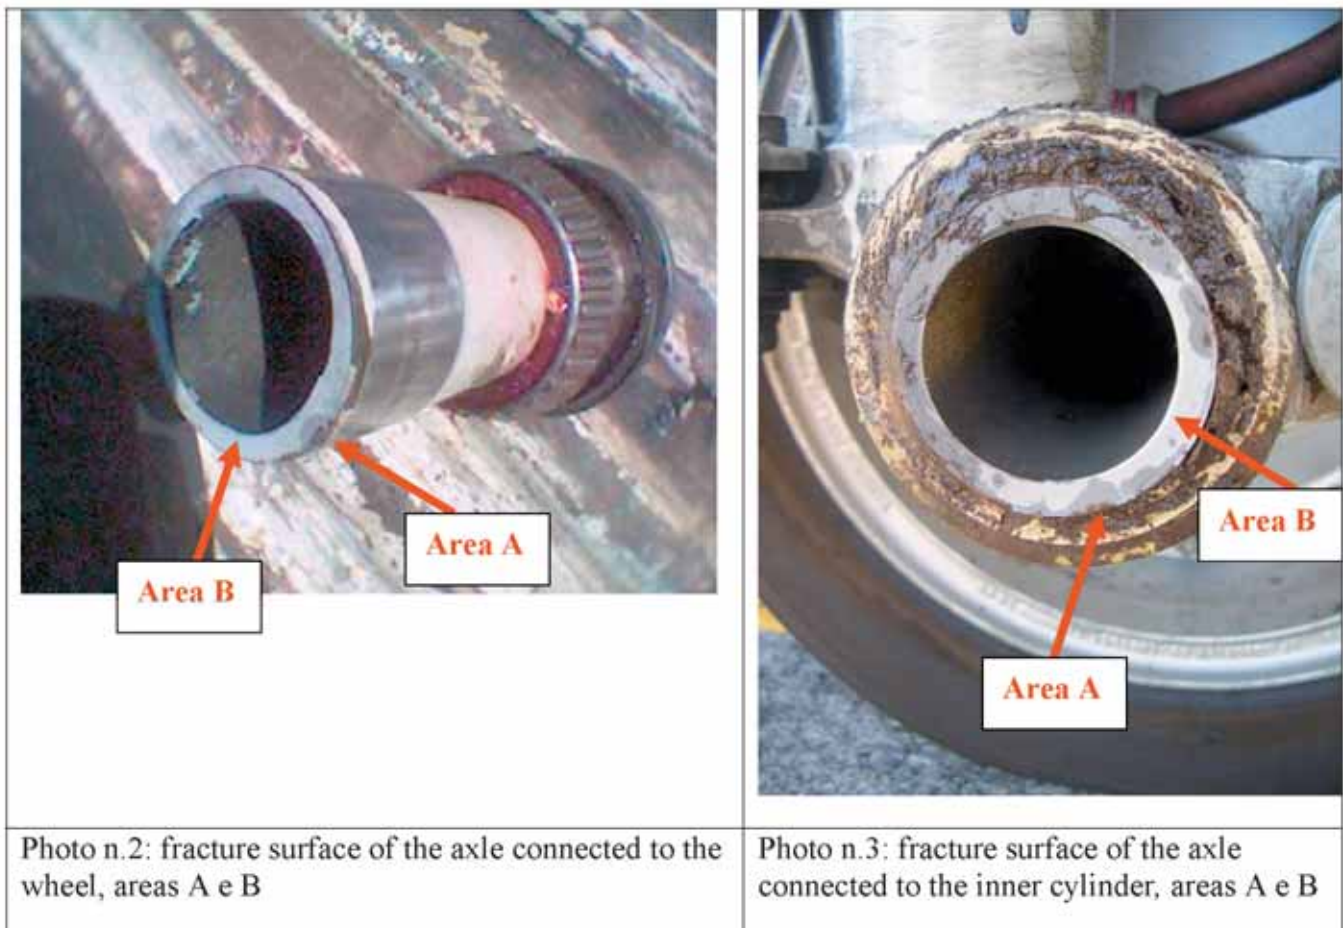
In particular, as shown in Photos n.2-3, areas A, the progressive crack includes, in its outer shell, some brown coloured areas, whose appearance is likely due to corrosion.

This evidence, observed just in the nucleating region of the progressive crack, justifies the deduction that the structural failure was due to a *Stress Corrosion Cracking (SCC)* phenomenon initiated from general corrosion taking place on the external surface of the axle.

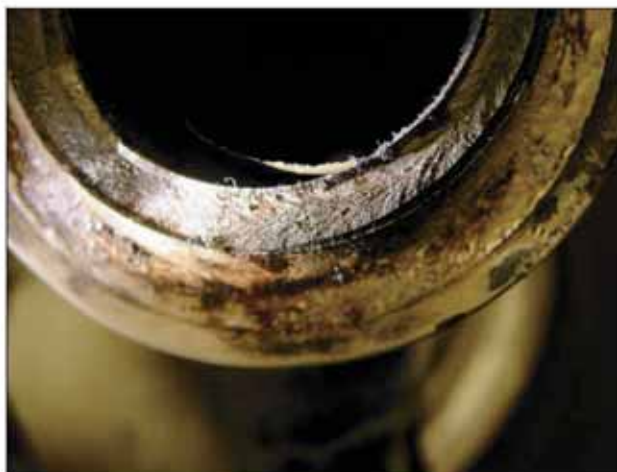
Photo n.4: chevron marks (detail form Area B)

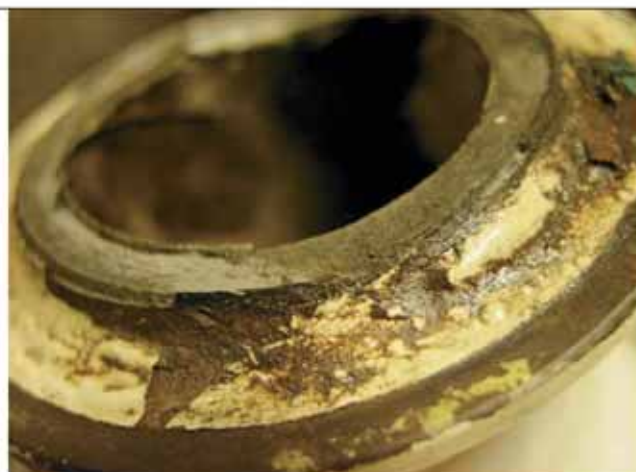
As a matter of fact, when observing the external surface of the component near the crack initiation region, the presence of extensive and massive uniform corrosion process, accompanied by pitting, was found (Photo n.5).

Photo n.5: general and pitting corrosion on the external surface of the axle, near the crack initiation region

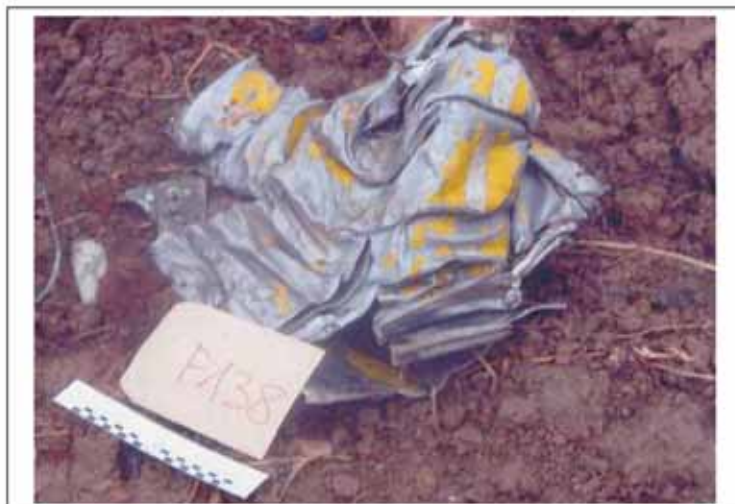
Photo: FDR as found on the crash site.

The 109D model is an engraving metal foil FDR introduced in the early 1960's, out of production for decades, that requires the replacement of the expandable medium every 200h and a periodic calibration to convert the etched reading into engineering units.
