RACCOMANDAZIONI DI SICUREZZA
(sintesi in lingua italiana)

Oggetto: inconveniente grave occorso in data 10 agosto 2019, sull'aeroporto di Roma Fiumicino, al velivolo B787-8 marche di identificazione LN-LND.

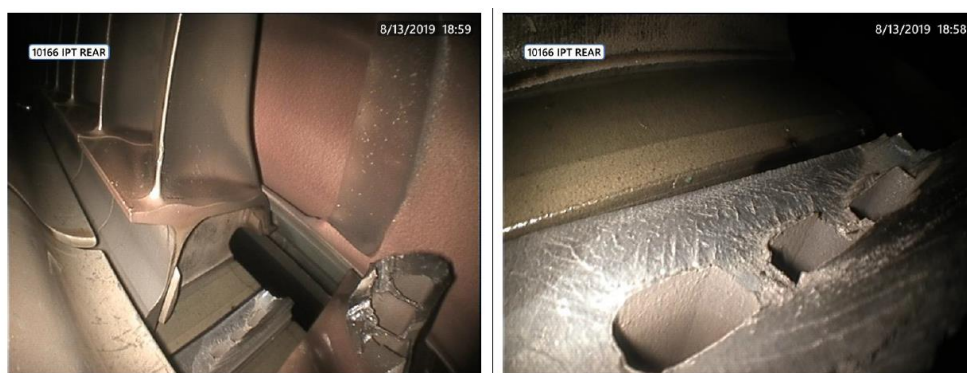
Il motore sinistro è stato sottoposto ad indagine boroscopica. Le principali evidenze emerse da tale controllo consistono nella rottura di due palette (foto 1) del modulo IPT (figura 1), confermando così quanto ipotizzato in sede di analisi preliminare dei dati registrati. Una delle due palette presentava una morfologia della superficie di rottura assimilabile ad un fenomeno di danneggiamento progressivo, mentre l'altra paletta mostrava segni di rottura da sovraccarico, verosimilmente come conseguenza del distacco della prima.

Foto 1: superfici di rottura delle palette IPT.

Con riferimento alla tipologia di motore in argomento (Rolls-Royce Trent 1000), si registra che dal 2015 si sono verificati 10 casi simili di rottura di paletta dell'IPT (IPTB, Intermediate Pressure Turbine Blade). Il meccanismo di rottura è stato attribuito a corrosione-fatica. Quanto riscontrato

Motivazione: l'ispezione boroscopica del motore Trent 1000 G/01A numero di serie 10166, effettuata a seguito dell'evento occorso il 10 agosto 2019 al B787-8 marche LN-LND, ha evidenziato la presenza di due palette dello stadio IPT rotte. Una di queste mostra caratteristiche compatibili con un fenomeno di rottura progressiva, analogo a quello che ha causato 10 casi precedenti di spegnimento in volo nella flotta Trent 1000. In uno dei casi precedenti si è anche manifestato il danneggiamento del *drive arm* della LPT; ciò dimostra che ulteriori effetti negativi sulla *safety* potrebbero manifestarsi in conseguenza della rottura di una palette della IPT, in aggiunta a quelli registrati nel caso del B787-8 marche LN-LND, dove sono stati rilevati danneggiamenti all'aeromobile e ai terzi in superficie. Per fronteggiare tale problematica, l'EASA ha emesso, negli ultimi 2 anni, un totale di 6 AD. Quella attualmente in vigore, EASA AD 2019-0135, rende esecutivo il NMSB 72-AK186, che impone un limite di vita, in termini di cicli di funzionamento, alle palette dello stadio IPT. Ad ogni modo, la rottura della palette IPT del motore numero di serie 10166 è avvenuta con 200 cicli di anticipo rispetto al limite di vita stabilito, dimostrando, in questo modo, che le misure intraprese non sono state sufficienti ad evitare effetti negativi sulla stessa *safety*.

Si raccomanda di intraprendere azioni immediate al fine di raggiungere un maggior livello di sicurezza, prendendo in considerazione, senza però escludere la possibilità di ulteriori iniziative, l'adozione di limiti di vita più stringenti da assegnare ai moduli IPT dei Trent 1000 non dotati della modifica 72-H818 relativa alle palette della IPT.

Si raccomanda di rivalutare l'attendibilità della metodologia di *in-service management* adottata per i moduli IPT del Trent 1000 pre-modifica 72-H818, reso esecutivo dalla AD 2019-0135.
