# **AGENZIA NAZIONALE PER LA SICUREZZA DEL VOLO**

## **RELAZIONE D'INCHIESTA**

**INCIDENTE  
OCCORSO ALL'AEROMOBILE  
ATR 42, marche I-ATRF  
Aeroporto di Roma Fiumicino  
6 marzo 2003**

**N. A/9/04**

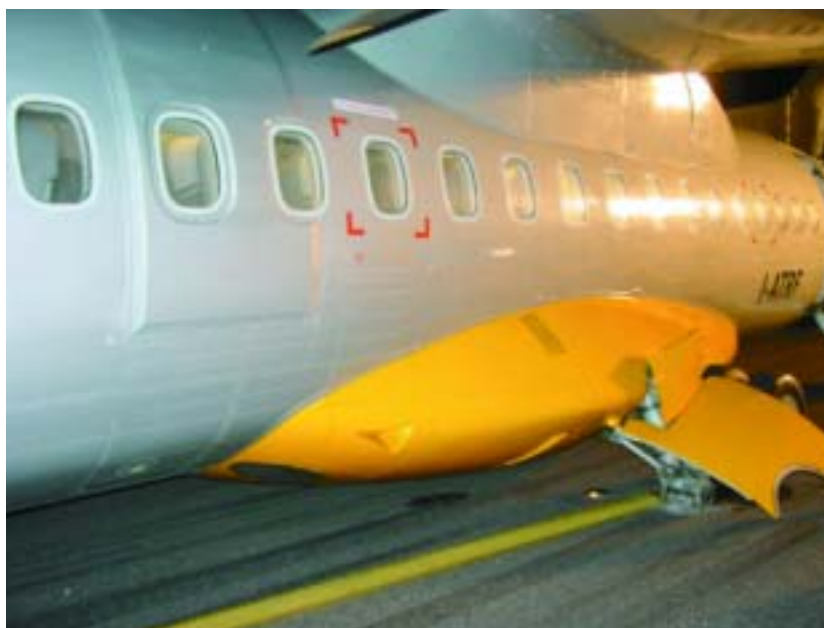
Il cedimento della gamba del carrello sinistro ha a sua volta determinato il danneggiamento della carenatura dell'alloggiamento carrello stesso. I tubi flessibili che portano il fluido idraulico ai ceppi freni sono stati anch'essi danneggiati, determinando la fuoriuscita di fluido sull'asfalto, senza particolari conseguenze.

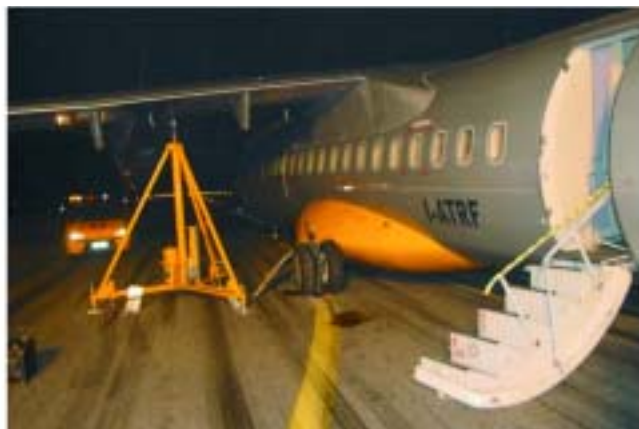
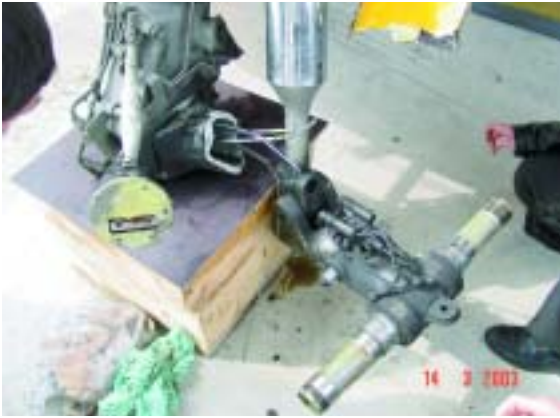
tura a circa 1/3 della propria lunghezza della cosiddetta *SWINGING LEVER* (P/N D56771-6 S/N 122 B10), particolare del carrello di atterraggio che collega l'assale delle ruote con la gamba di forza del carrello (vedasi particolare in giallo nello schema a lato).

Tale rottura ha determinato il collasso della gamba di forza del carrello sinistro, che si è appoggiata sulla pista non consentendo alcun movimento all'aeromobile. Sollevata la parte sinistra dell'aeromobile mediante la citata attrezzatura, è stato possibile rimuoverlo dalla pista e riportarlo al parcheggio. Con l'intervento, nei giorni successivi all'evento, di un tecnico specializzato del costruttore del carrello, Messier-Dowty, si è rimosso il pezzo in argomento, utilizzando una attrezzatura particolare non disponibile presso l'esercente stesso. L'investigatore incaricato dell'Agenzia ha costantemente supervisionato le operazioni effettuate sull'aeromobile ed ha preso in consegna la *swinging lever* rotta per il successivo invio presso dei laboratori specializzati in indagini frattografiche al fine di determinare le modalità e la causa/e della rottura.

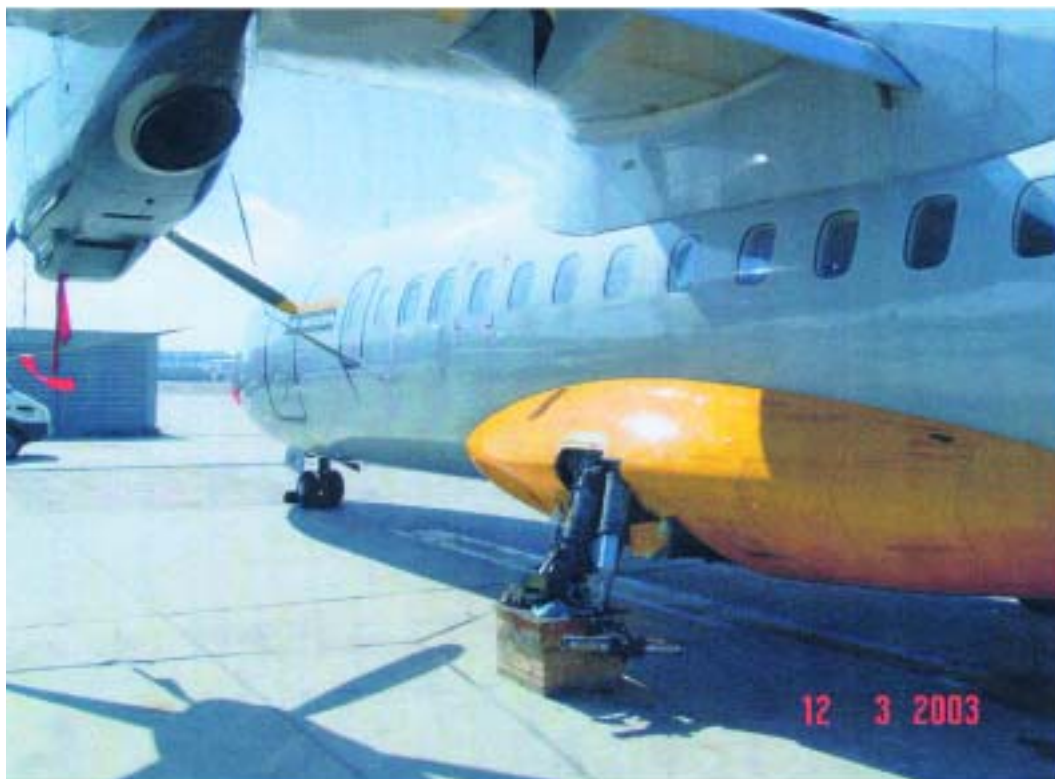
Foto 1

Aeromobile al parcheggio dopo il traino dalla zona dell'incidente.

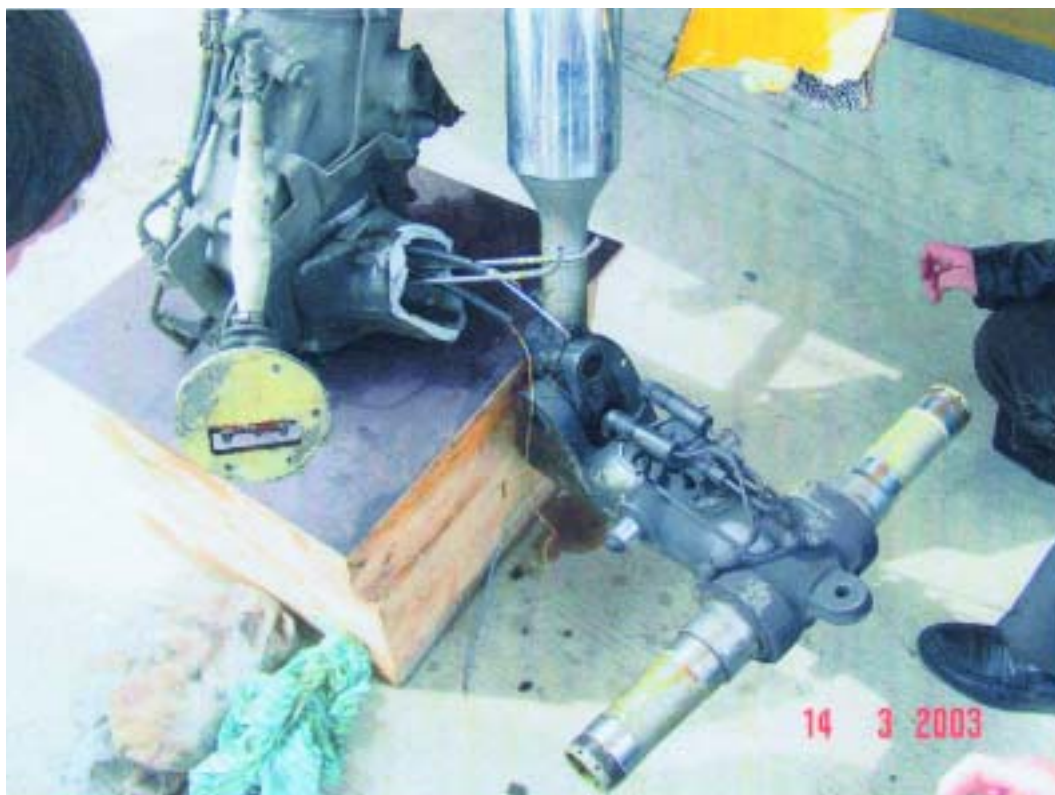
Foto 2

Particolare della swinging lever con assale ruote.

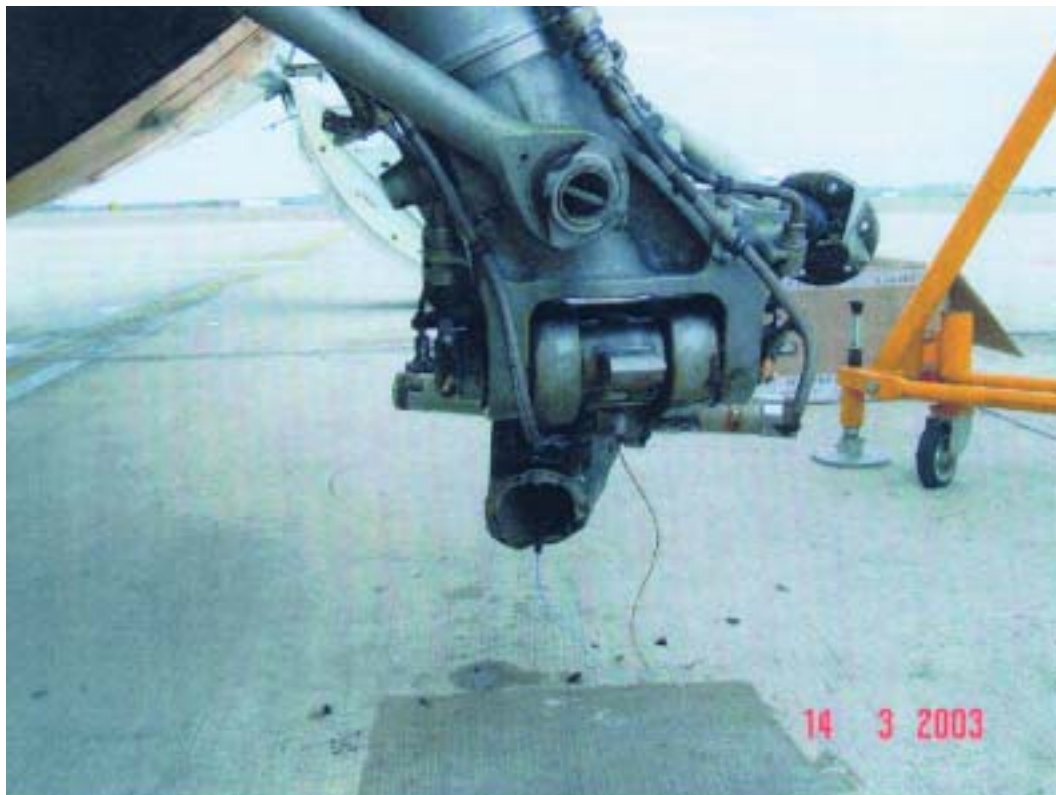
Foto 3

Particolare swinging lever. Vista frontale.

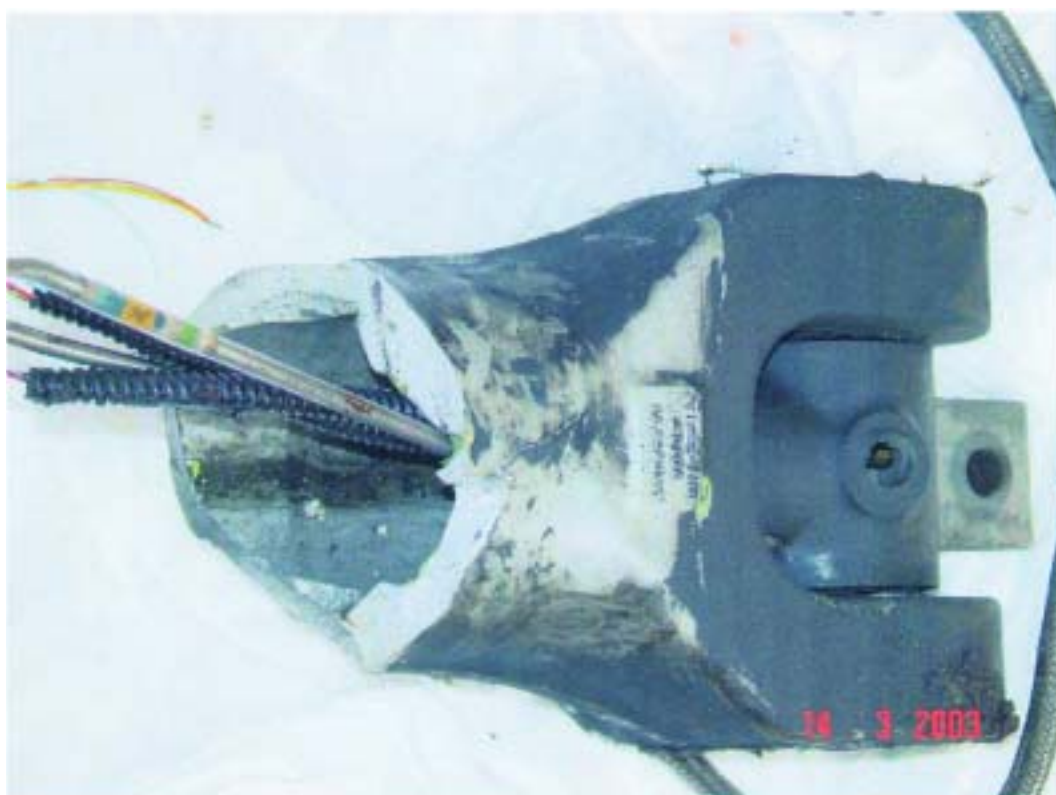
Foto 4

Swinging lever: particolare sezione rottura.

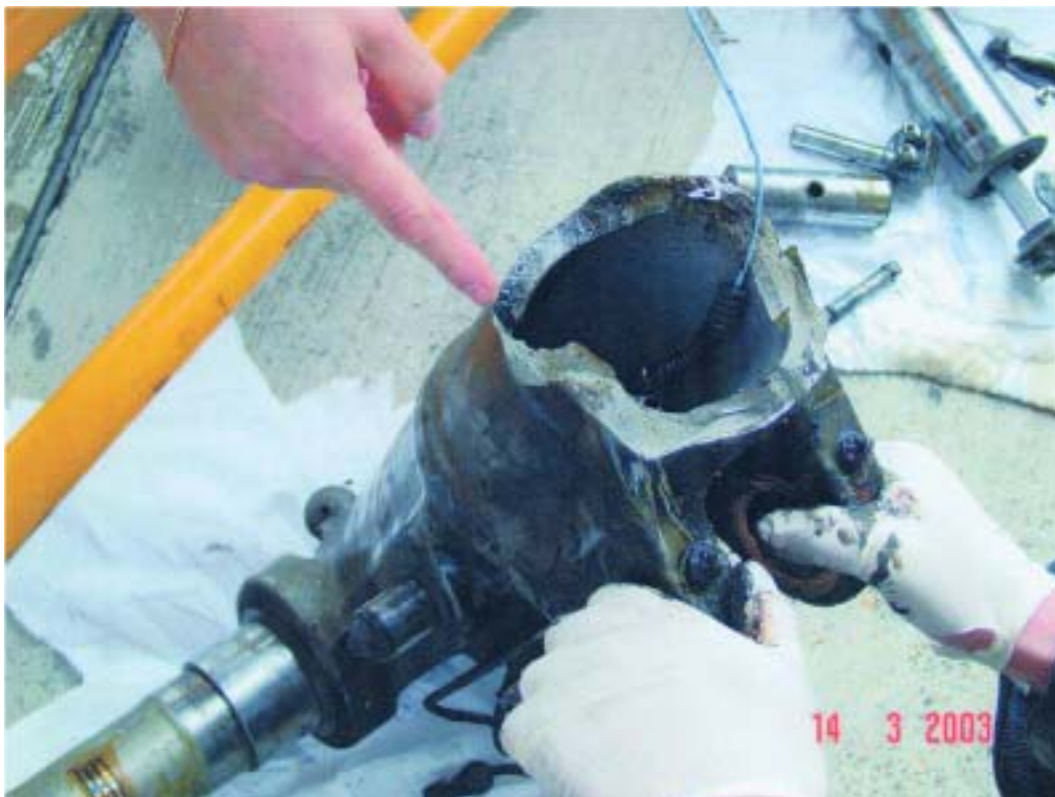
Foto 5

Swinging lever con assale ruote. Particolare sezione rottura con indicazione del punto impatto al suolo.

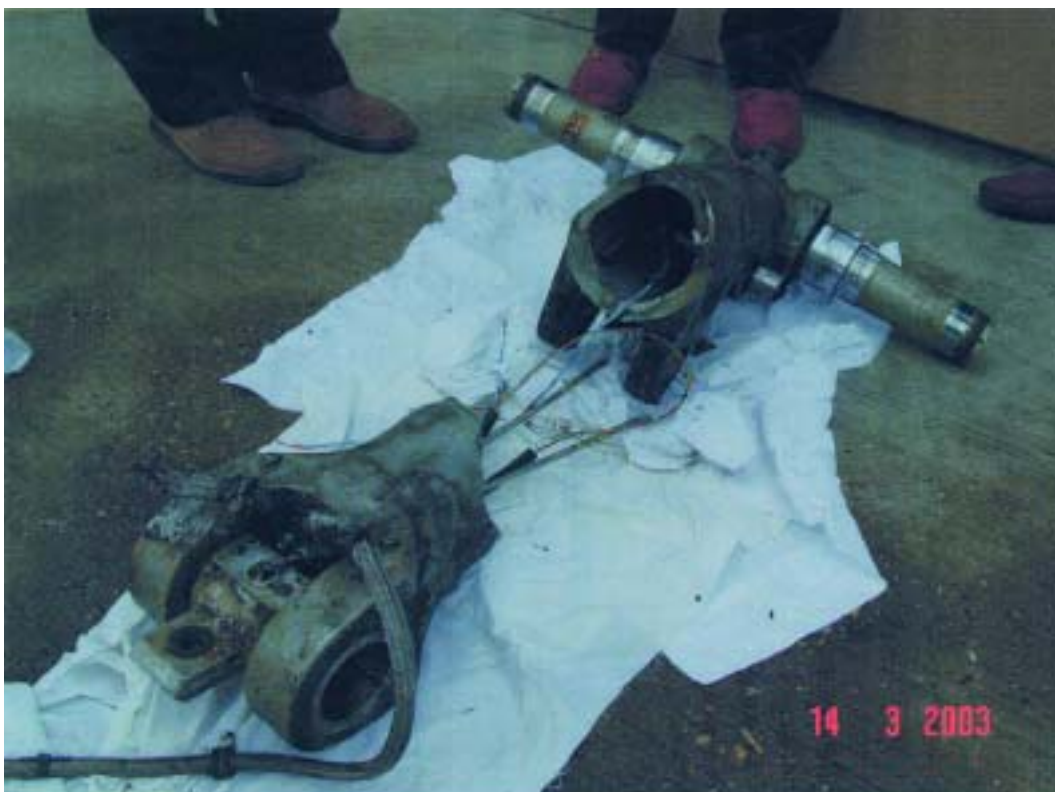
Foto 6

Swinging lever rimossa dalla gamba carrello.

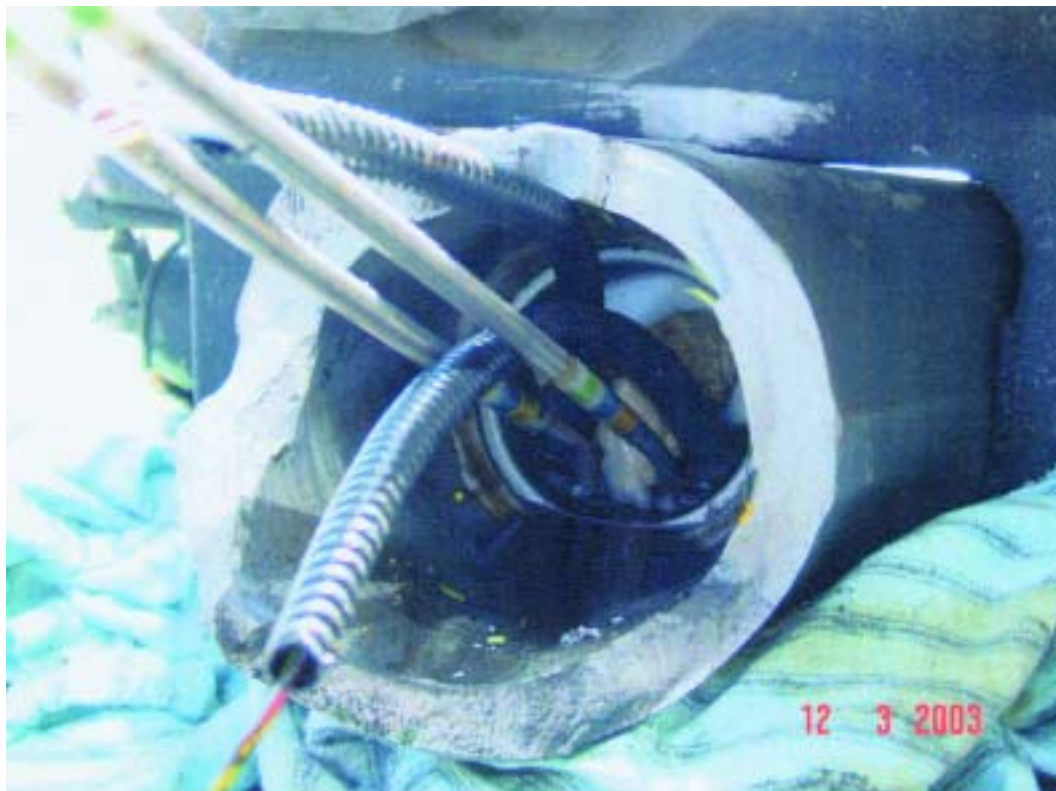
Foto 7

Particolare sezione rottura della swinging lever.

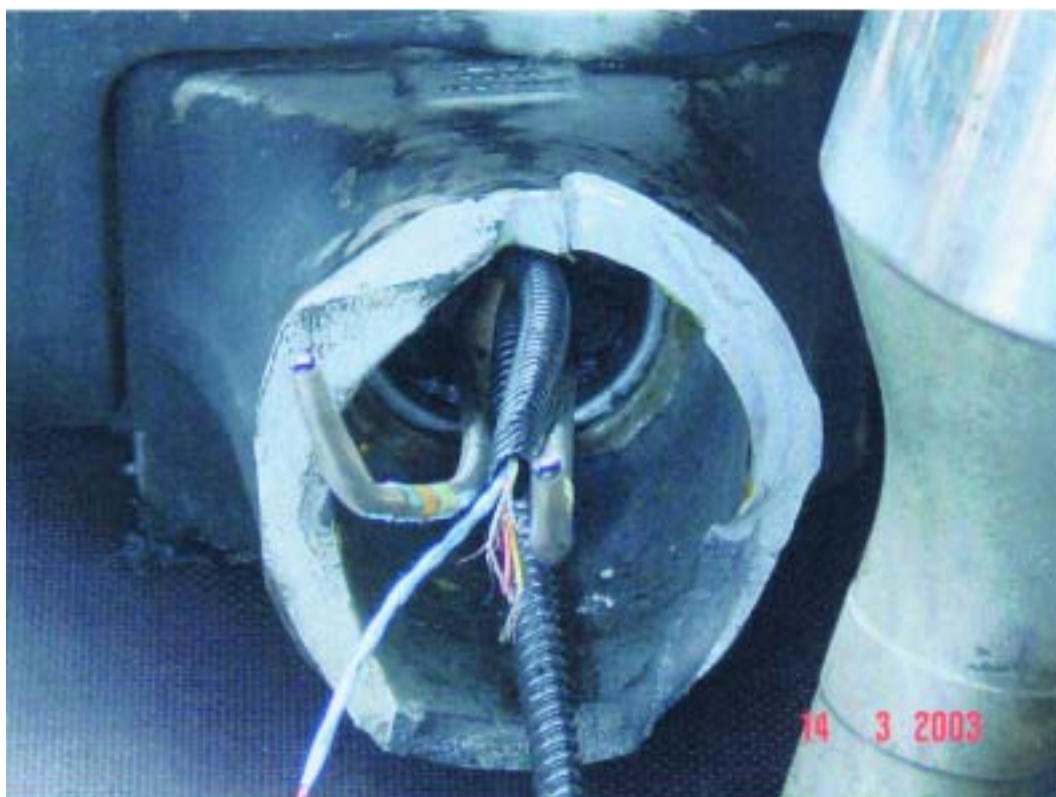
Foto 8

La rottura della *swinging lever* si è verificata a seguito di un fenomeno di fatica innescato da difetti superficiali pre-esistenti, che si sono manifestati come locali disomogeneità nella composizione del materiale. Nella zona di innesco della cricca si è constatato un maggior contenuto di silicio rispetto alla composizione media della lega. Tale anomala concentrazione di silicio è stata pertanto considerata il fattore contributivo primario dell'innescamento della fatica.

Particolare sezione rottura della swinging lever.

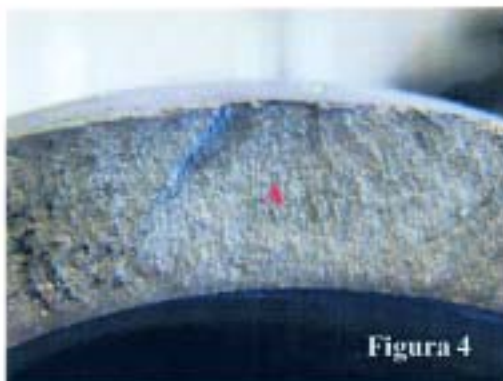
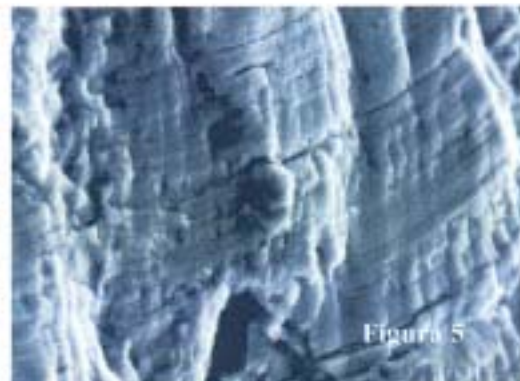
È collocata in corrispondenza della zona ventrale del *Lever* e si estende per una larghezza di circa 55 mm ed una profondità pari allo spessore del componente. La superficie, di aspetto lucido ed a grana fine, figura 4, giace su un piano perpendicolare all'asse longitudinale del *Lever* e presenta evidenti striature ad andamento semiellittico assimilabili alle linee di arresto caratteristiche di una propagazione avvenuta per fatica, figura 5.

Le linee si propagano a partire da due punti situati a circa 1 cm dalla linea di mezzeria del *Lever* (lato esterno) e distanti tra loro circa 2 mm; frecce in figura 6. Tale zona, che corrisponde all'innesco della rottura, è quella sulla quale agiscono le maggiori sollecitazioni tensionali, secondo quanto evidenziato dall'analisi agli elementi finiti; freccia rossa in figura 7.

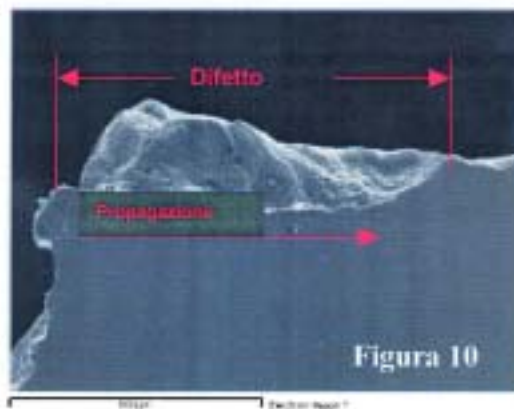
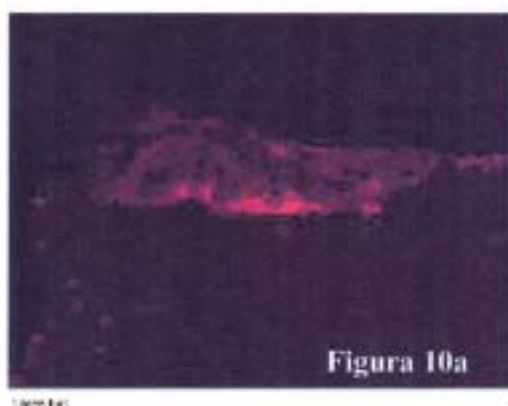
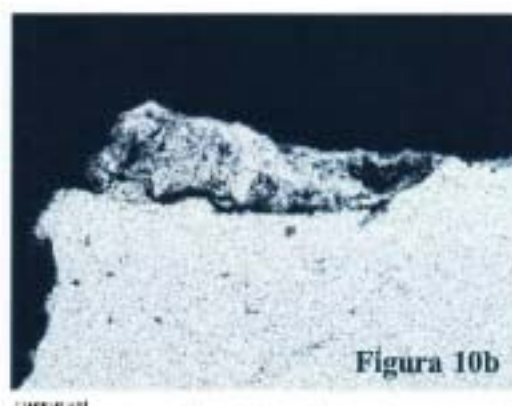
L'analisi chimica EDS, eseguita al fine di individuare eventuali disomogeneità di composizione nelle zone da cui si è originata la rottura, è stata effettuata in corrispondenza del difetto di massima profondità, figura 10. L'esame rivela un maggior contenuto di Silicio, aree rosse in figura 10a, rispetto alla composizione media della lega; l'Alluminio, costituente-base della lega stessa, è rappresentato dalle aree bianche in figura 10b.

La discordanza di questi risultati dove, da una parte vengono previsti concentratori di sforzo di dimensioni che dovrebbero risultare ben evidenti ad un esame morfologico, mentre dall'altra manca il riscontro di queste evidenze, potrebbe essere superata ipotizzando una "difettosità" correlata all'anomala concentrazione di Silicio presente nei punti dai quali è iniziata la propagazione della fatica.

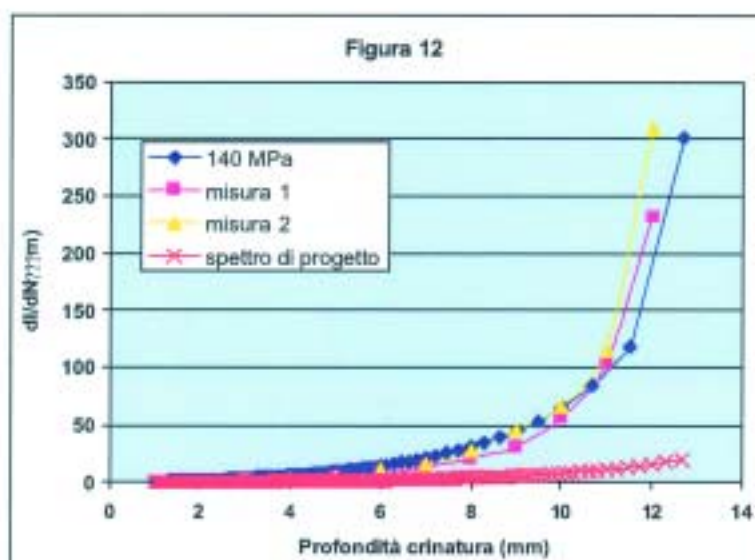
In figura 12 (misura 1 e misura 2) sono riportati i valori misurati nell'intervallo di propagazione 1.5 – 12 mm; gli stessi, in scala semilogaritmica sono riportati in figura 13.

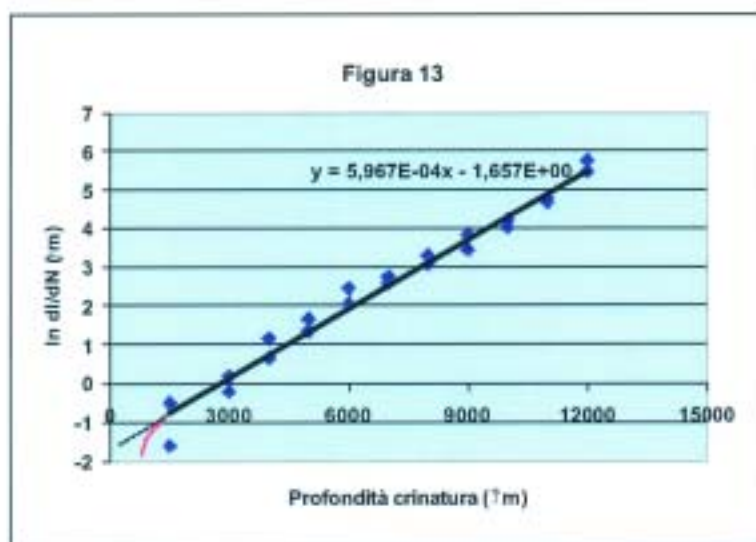
Poiché l'andamento della crescita è sufficientemente approssimato da una funzione esponenziale, il numero di cicli nell'intervallo delle misure è stato calcolato mediante integrazione della stessa, ottenendo 3500 cicli per propagare la crinatura da 1.5 mm fino a rottura. Per una cricca con profondità iniziale di 200?300 ?m, invece il numero di cicli per portare a rottura il *Lever* è stato valutato intorno ai 20000; questo considerando la minor velocità di propagazione che si riscontra su crinature di

piccole dimensioni; fenomeno evidenziabile dall'andamento non lineare della curva di crescita nella regione iniziale della rottura; tratto rosso in figura 13.
