RELAZIONE D'INCHIESTA

INCONVENIENTE GRAVE

B737-800 marche di identificazione EI-DPH e EI-EFN,

aeroporto di Treviso Sant'Angelo,

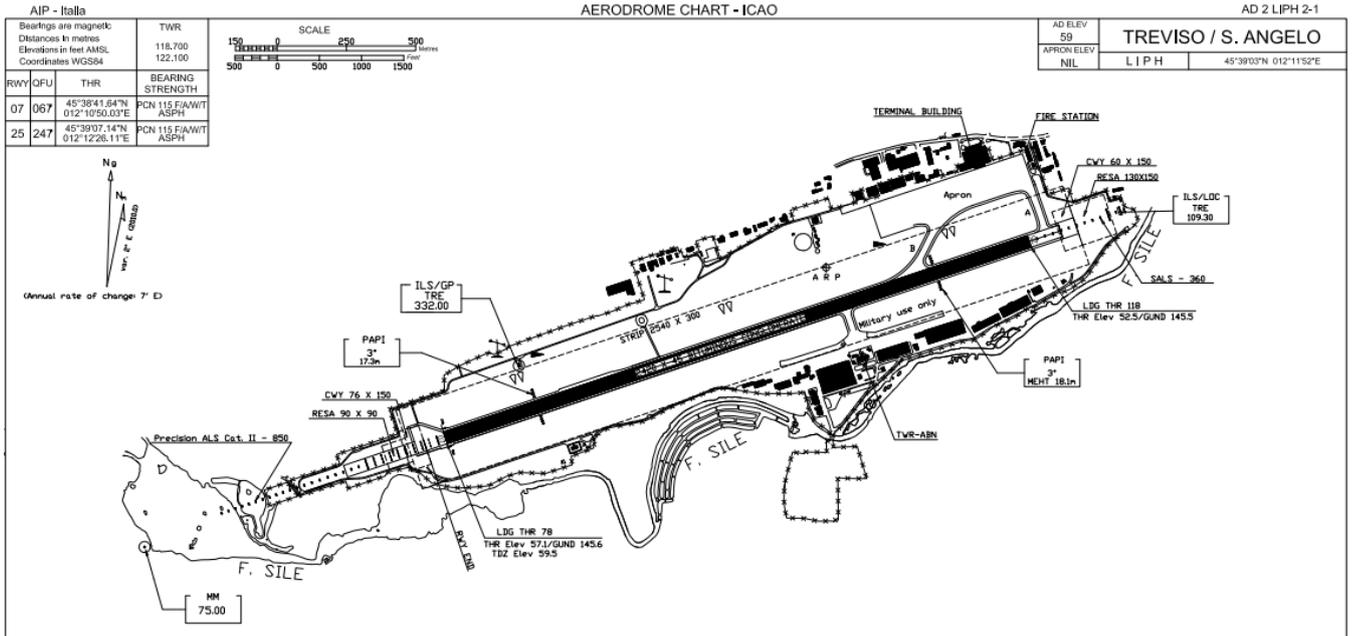
Figura 1: vista d'insieme dell'aeroporto di Treviso Sant'Angelo (AIP Italia, AD 2, LIPH 2-1).

A meno di condizioni meteorologiche che possano determinare un uso diverso della pista, gli avvicinamenti ed atterraggi avvengono per RWY 07, mentre i decolli avvengono per RWY 25. La struttura aeroportuale di Treviso Sant'Angelo è essenziale (figure 1 e 2) e non presenta vie di rullaggio (TWY) asservite alla pista, tranne le due di collegamento ("A" e "B") da e per l'*apron*. Ciò determina, nell'uso prevalente della pista, che gli aeromobili in decollo si predispongano, dietro autorizzazione della TWR, all'ingresso sulla RWY 25 dalla TWY "A", mentre gli aeromobili atterrati sulla RWY 07 liberino la stessa attraverso la TWY "B". L'uso condizionato della sola RWY 25 o della sola RWY 07 per gli atterraggi ed i decolli determina, nel primo caso per gli aeromobili atterrati e nel secondo caso per quelli in decollo, l'obbligo di *backtrack* sulla pista. A tal proposito è presente in testata RWY 07 uno slargo, per consentire agli aeromobili di girarsi di 180° (figura 1).

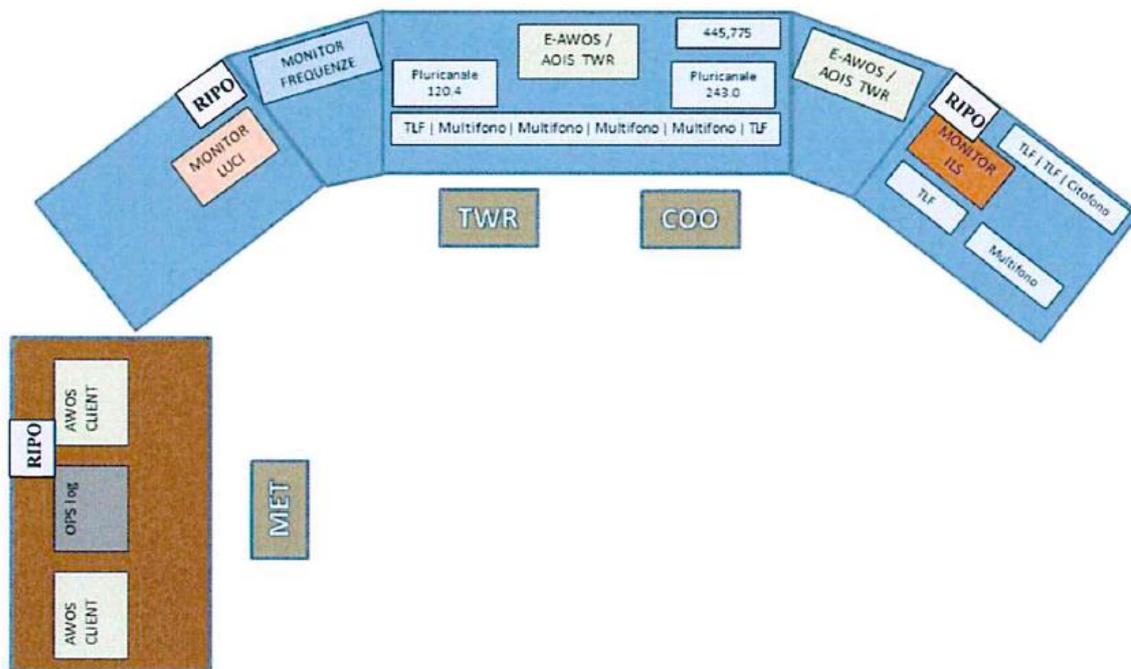
Figura 3: rappresentazione della planimetria della sala operativa TWR.

La sala operativa TWR non dispone di alcuna apparecchiatura utile al monitoraggio del traffico al di fuori della propria area di competenza (figura 3).

Pare ragionevole ritenere che l'accaduto sia riconducibile alla consuetudine delle operazioni ordinariamente condotte in sala operativa TWR e alla mancanza di qualsiasi strumento e/o procedura che consenta di avere una chiara cognizione circa la posizione e la distanza del traffico in avvicinamento all'aeroporto in un orizzonte più ampio di quello consentito dalla semplice vista, in relazione alle condizioni meteorologiche.

- sulla possibilità di dotare la sala operativa della TWR di Treviso Sant'Angelo e quelle delle TWR di altri aeroporti simili (in cui sia prevalente l'uso alternato della medesima pista per atterraggi e decolli) di un ripetitore di presentazione radar, da cui il CTA TWR possa trarre le necessarie indicazioni posizionali nello spazio aereo circostante del traffico di competenza attuale e prevista; e/o
- sulla possibilità di sviluppare, a mezzo IPI, procedure e metodi adeguati per dare concreta evidenza al CTA TWR circa l'unico soggetto autorizzato ad impegnare univocamente la pista di volo.
