RELAZIONE D'INCHIESTA

INCIDENTE
occorso all'aeromobile
B737-8AS marche di identificazione **EI-DYG**,
aeroporto di Roma Ciampino,
10 novembre 2008

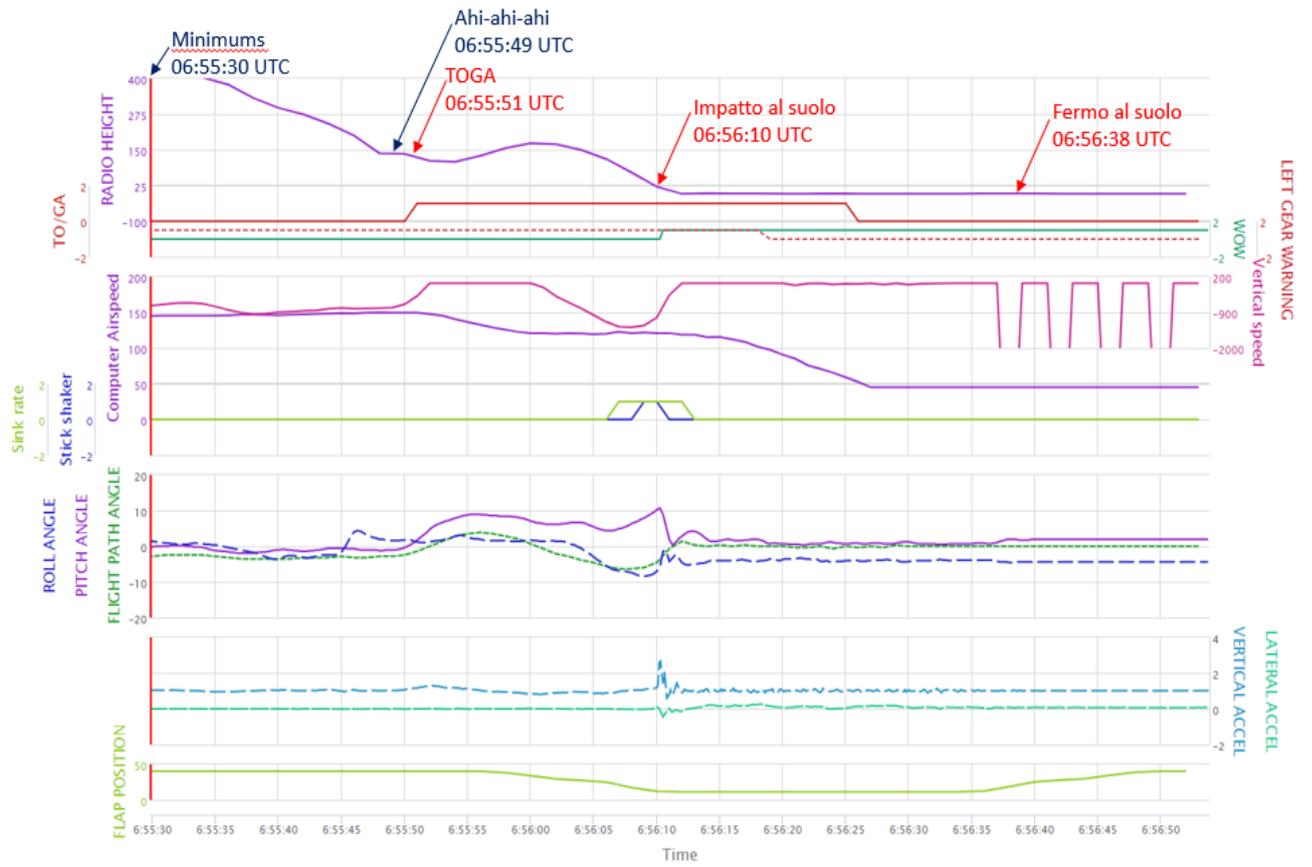
Alle ore 06.56'10", l'aeromobile ha toccato il suolo (commutazione del WOW) con assetto pari a *pitch* 10° e *roll* -6°, velocità indicata di 120,75 nodi, variometrica di -1064 piedi/minuto, accelerazione verticale di 2,66 g e laterale di -0,45 g.

Figura 19: sink rate, dati aerodinamici ed accelerazioni all'impatto.

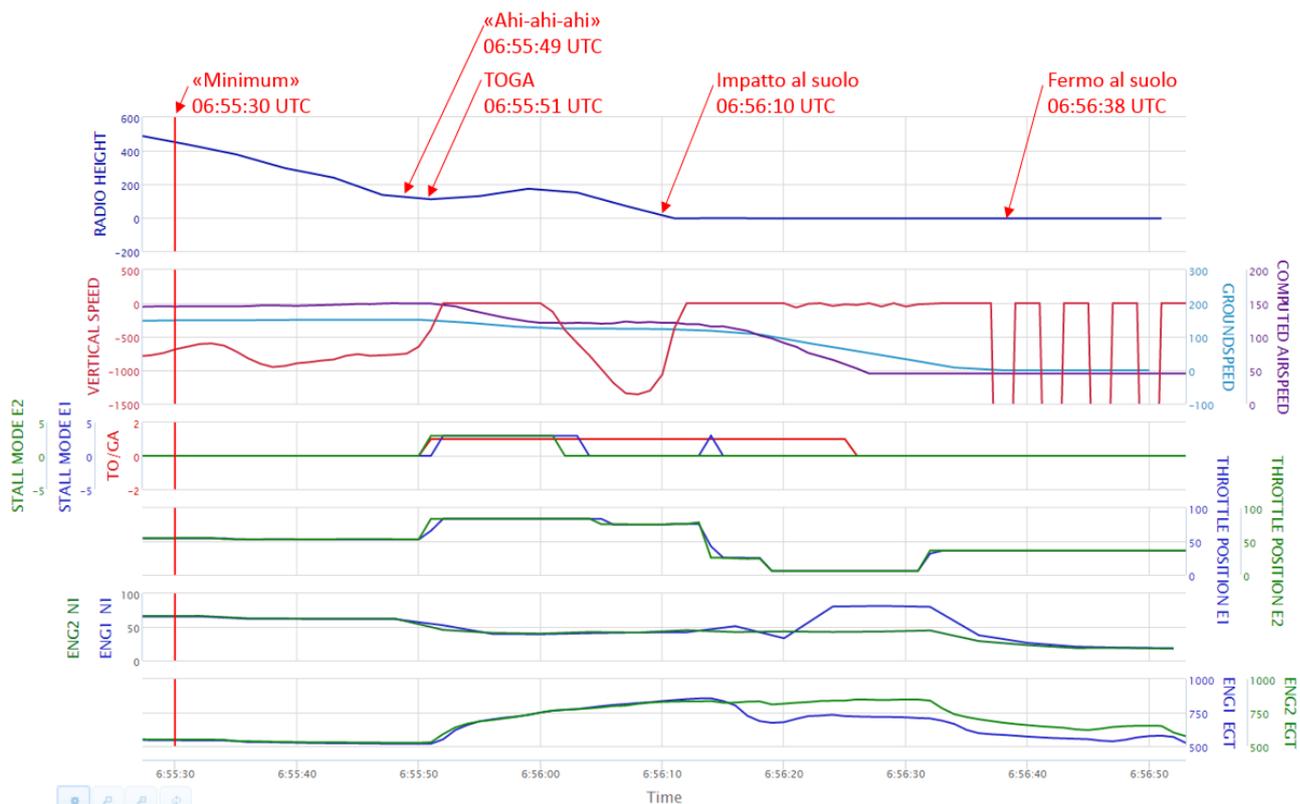
In concomitanza con l'abbassamento dei giri N1, si è registrato un repentino innalzamento della EGT di entrambi i motori.

Figura 25: comportamento dei motori.

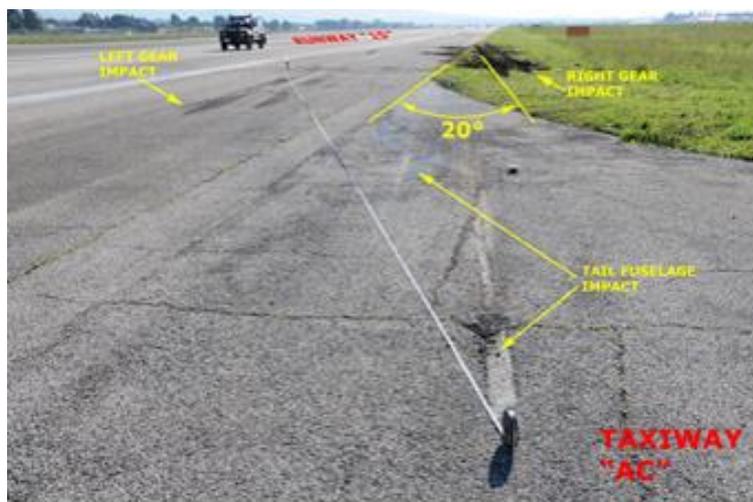
- traccia di impatto della parte inferiore del tronco di coda contro la superficie in asfalto della via di rullaggio "AC";
- traccia di impatto del carrello sinistro contro la superficie in asfalto della pista;
- traccia di impatto del carrello destro sul prato adiacente il bordo destro della pista;
- traccia continua di strisciata del motore sinistro e carrello sinistro dal primo punto di contatto fino al punto di arresto definitivo dell'aeromobile.

Foto 5: tracce al suolo del carrello e della coda.

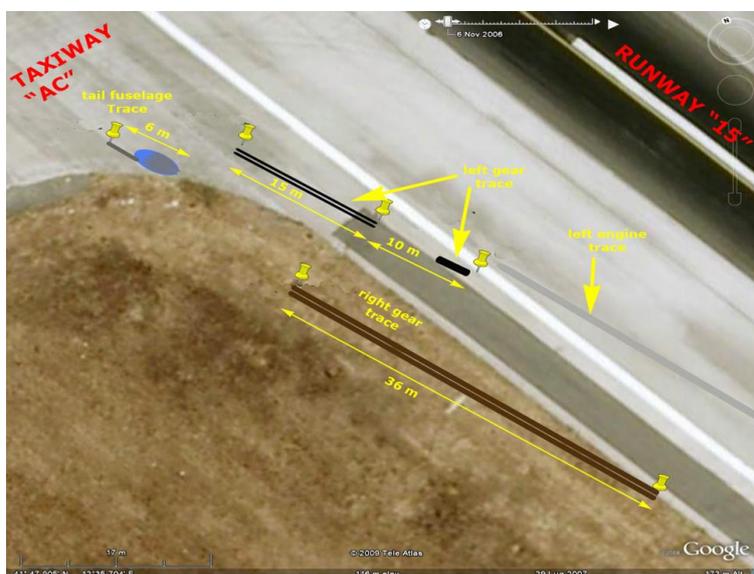
Foto 6: complessivo tracce al suolo carrello e coda.

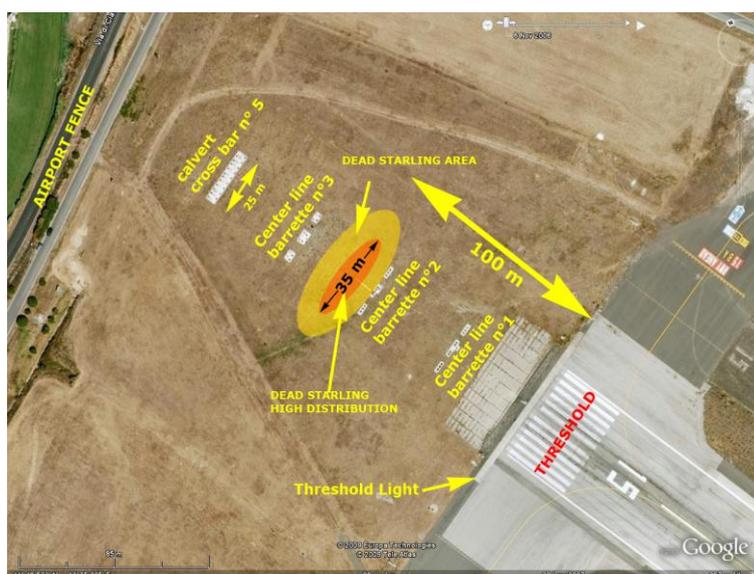
La maggior parte dei resti organici risultava concentrata all'interno di una zona ellissoidale, più a ridosso del pilone "Center line barrette n° 2", il cui asse maggiore era di circa 35 m, mentre quello minore era di circa 10 m.

Foto 7: distribuzione resti dei volatili.

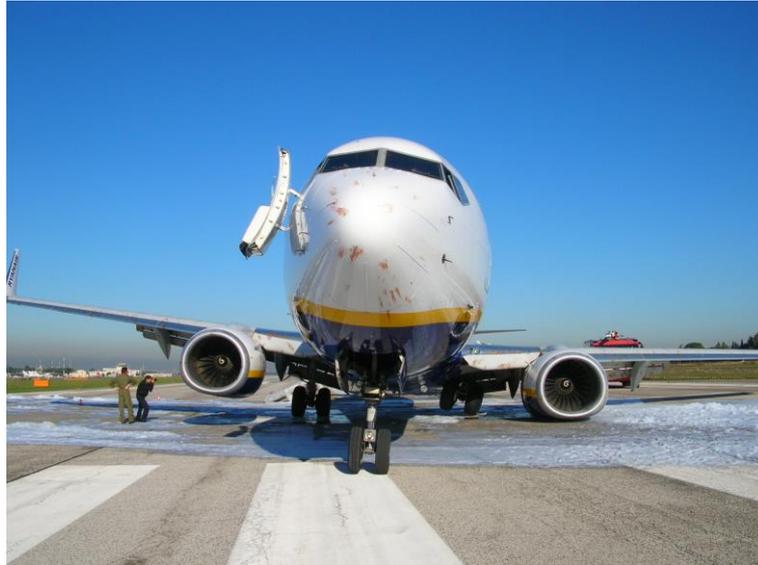
Il velivolo si è fermato al termine pista, in corrispondenza dell'identificativo testata RWY 33, poggiato sul carrello principale destro, carrello anteriore, gondola motore sinistro.

Foto 8: aeromobile fermo in pista.

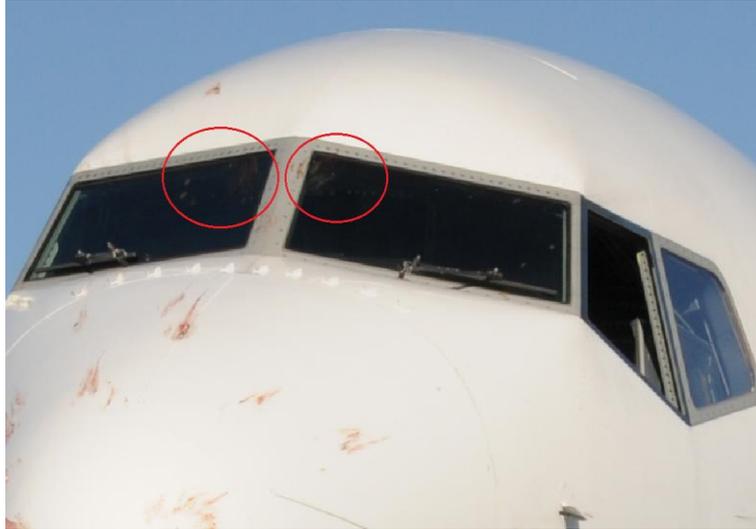
La fusoliera presenta molteplici segni da impatto con volatili (non meno di 86), visibili nelle immagini successive. I *windshield panel* presentano alcuni impatti con volatili nella parte superiore e centrale degli stessi.

Foto 10: impatti volatili sui *windshield panel*.

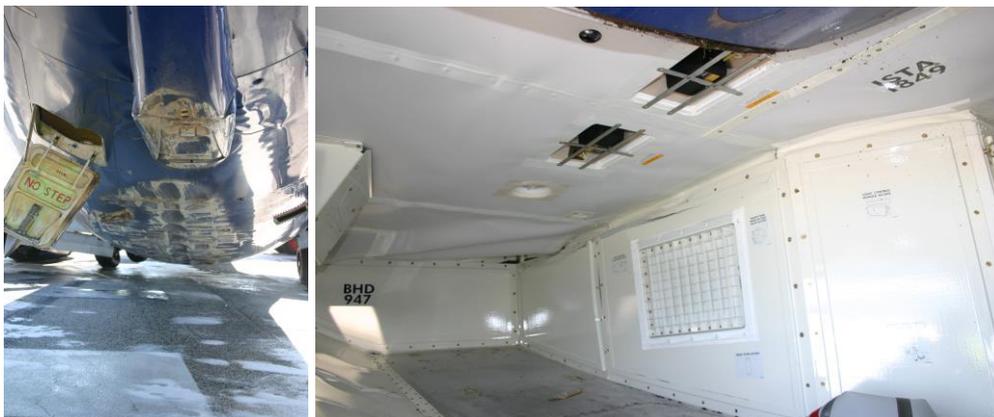
La parte inferiore della struttura del pavimento cabina passeggeri presenta estese deformazioni.

Foto 11 e 12: danni alla coda e struttura pavimento passeggeri.

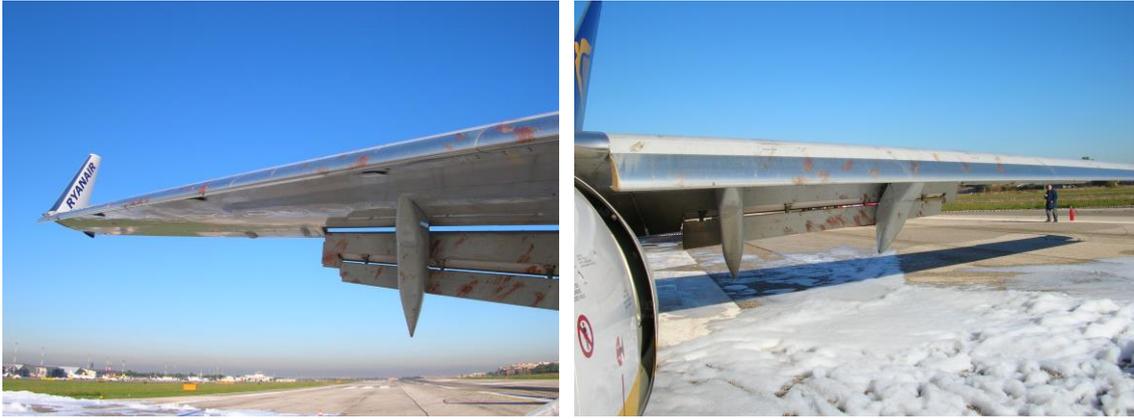
Sulla semiala sinistra sono presenti molteplici punti di danneggiamento ed imbozzamenti, sia sul dorso, sia sul ventre della semiala. I flap presentano delle dentature.

Foto 13 e 14: impatti volatili su semiali.

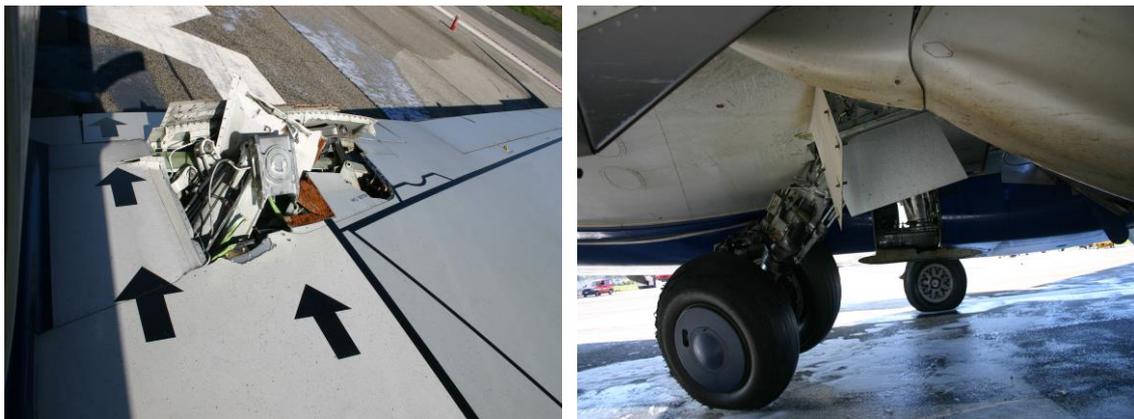
I portelli di apertura del carrello principale sinistro risultano fortemente danneggiati.

Foto 15 e 16: lato sinistro, danni al carrello principale e semiala.

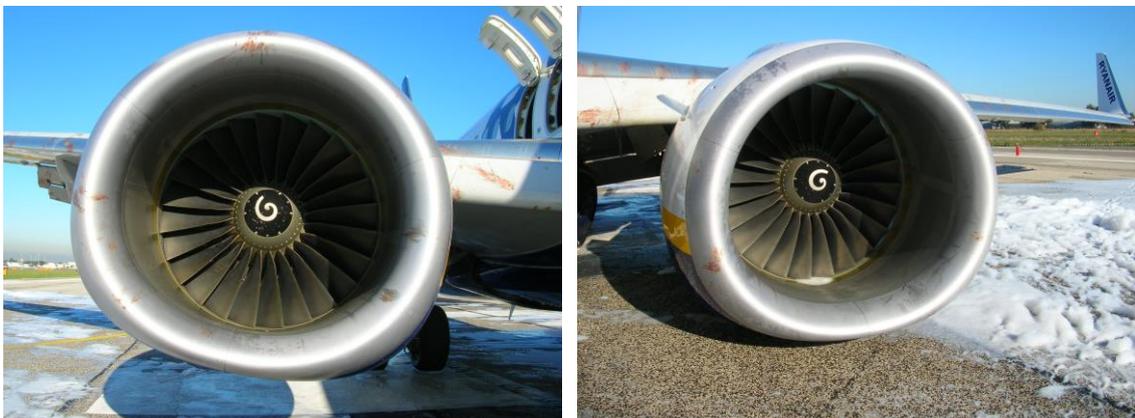
I motori presentano molte tracce di impatto con volatili sulle rispettive prese d'aria.

Foto 17 e 18: impatti volatili su prese d'aria motori.

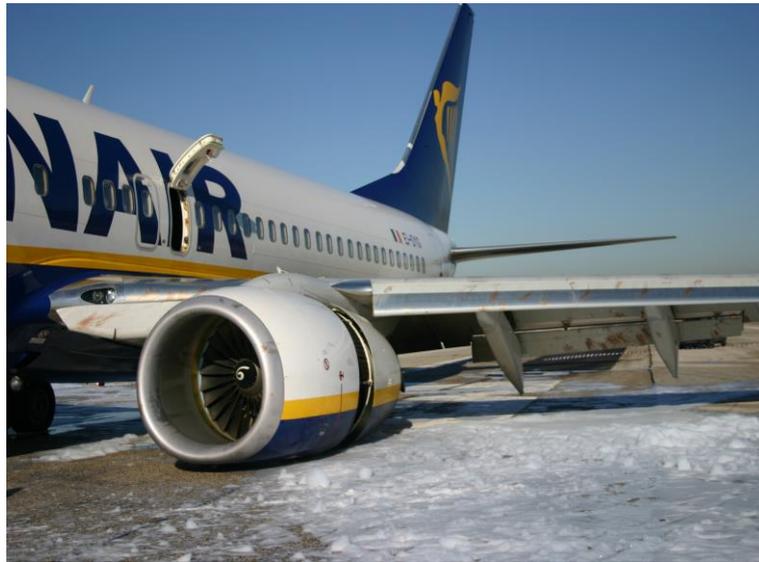
Sulla gondola del motore sinistro sono presenti danneggiamenti da strisciata sull'asfalto, i portelli del *thrust reverse* risultano bloccati in posizione parzialmente aperta.

Foto 19: *thrust reverse* bloccati in posizione parzialmente aperta.

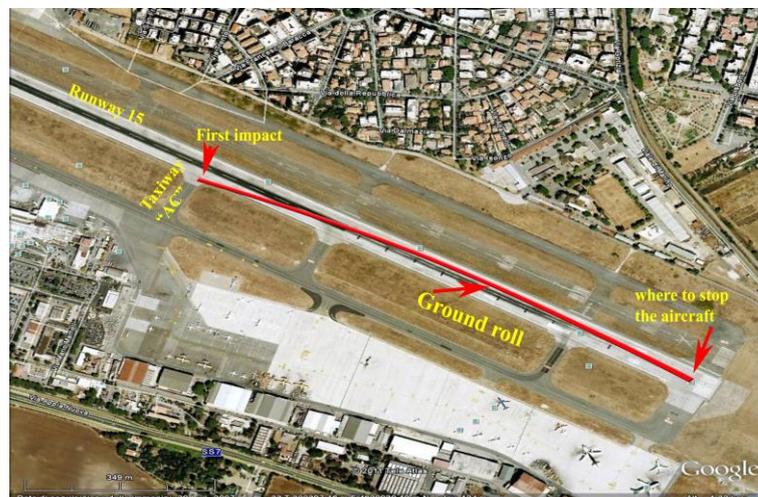
I danni riscontrati sul velivolo hanno permesso di confermare che vi è stato il contatto della coda del velivolo con la pista, contatto che ha provocato una deformazione plastica della struttura. Le tracce al suolo hanno permesso di determinare con precisione il punto e le modalità di iniziale contatto del velivolo con il suolo. È stato inoltre possibile, sempre sulla base delle tracce rilevate al suolo, ricostruire la traiettoria tenuta dall'aeromobile dal primo contatto con la pista, fino al punto di arresto.

Foto 20: *ground roll* del velivolo.

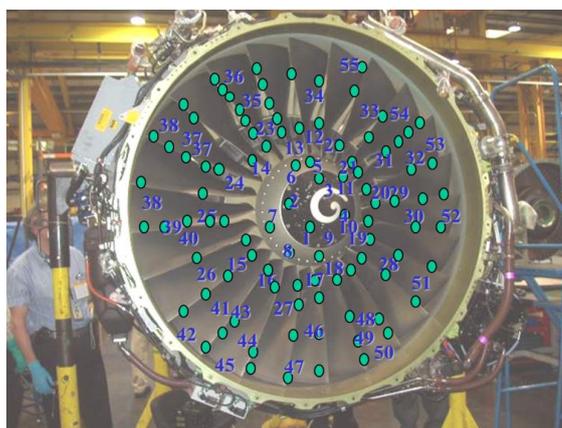
Foto 24: impatti volatile su *fan* motore #1.

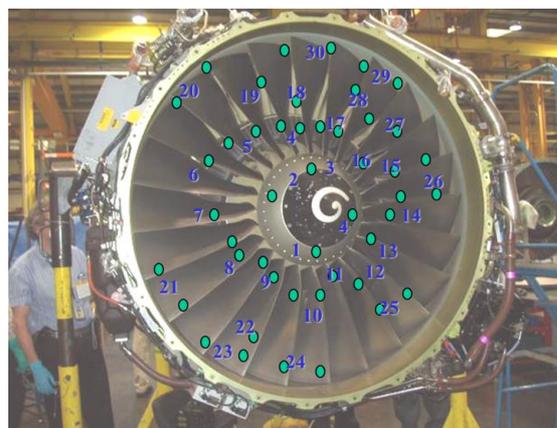
Foto 25: impatti volatile su *fan* motore #2.

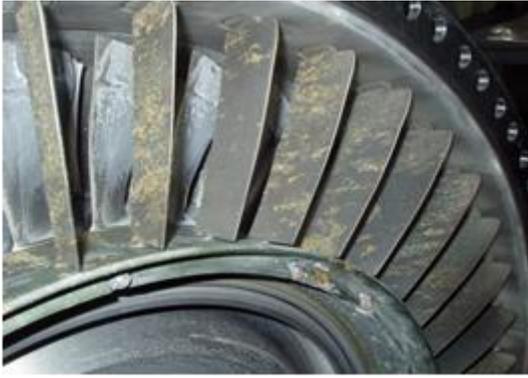
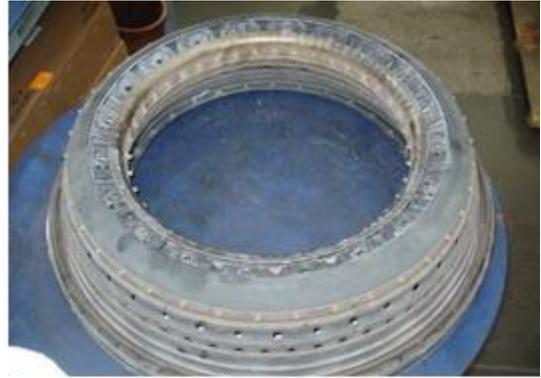
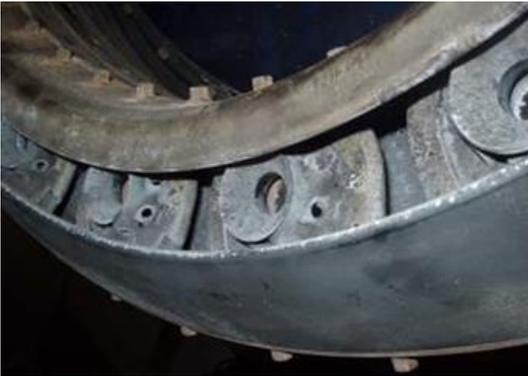
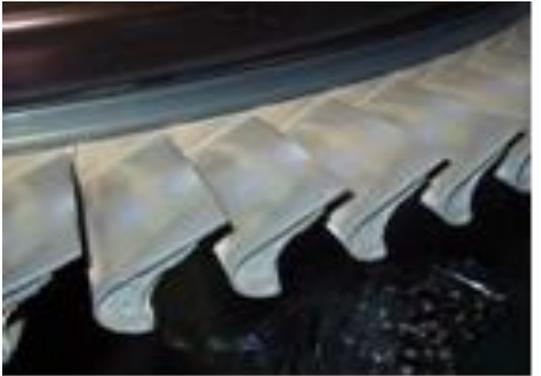
Non sono state rinvenute a carico di entrambi i motori difettosità precedenti l'ingestione dei volatili.

Foto 26, 27, 28 e 29: motore #1, condizioni allo smontaggio in moduli.

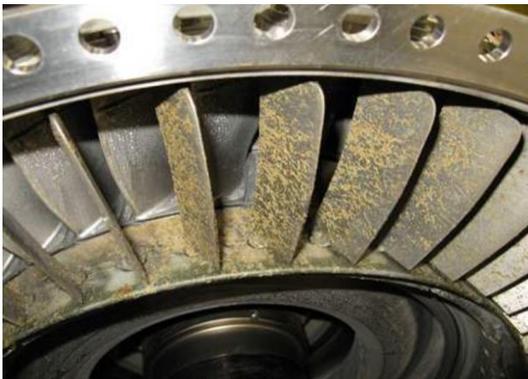
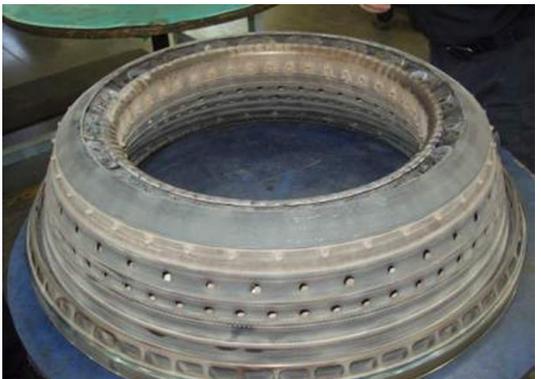
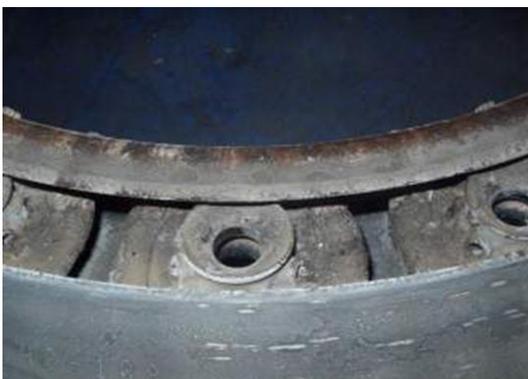
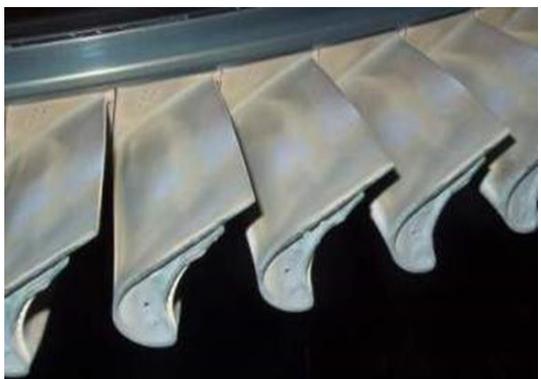
Foto 30, 31, 32 e 33: motore #2, condizioni allo smontaggio in moduli.

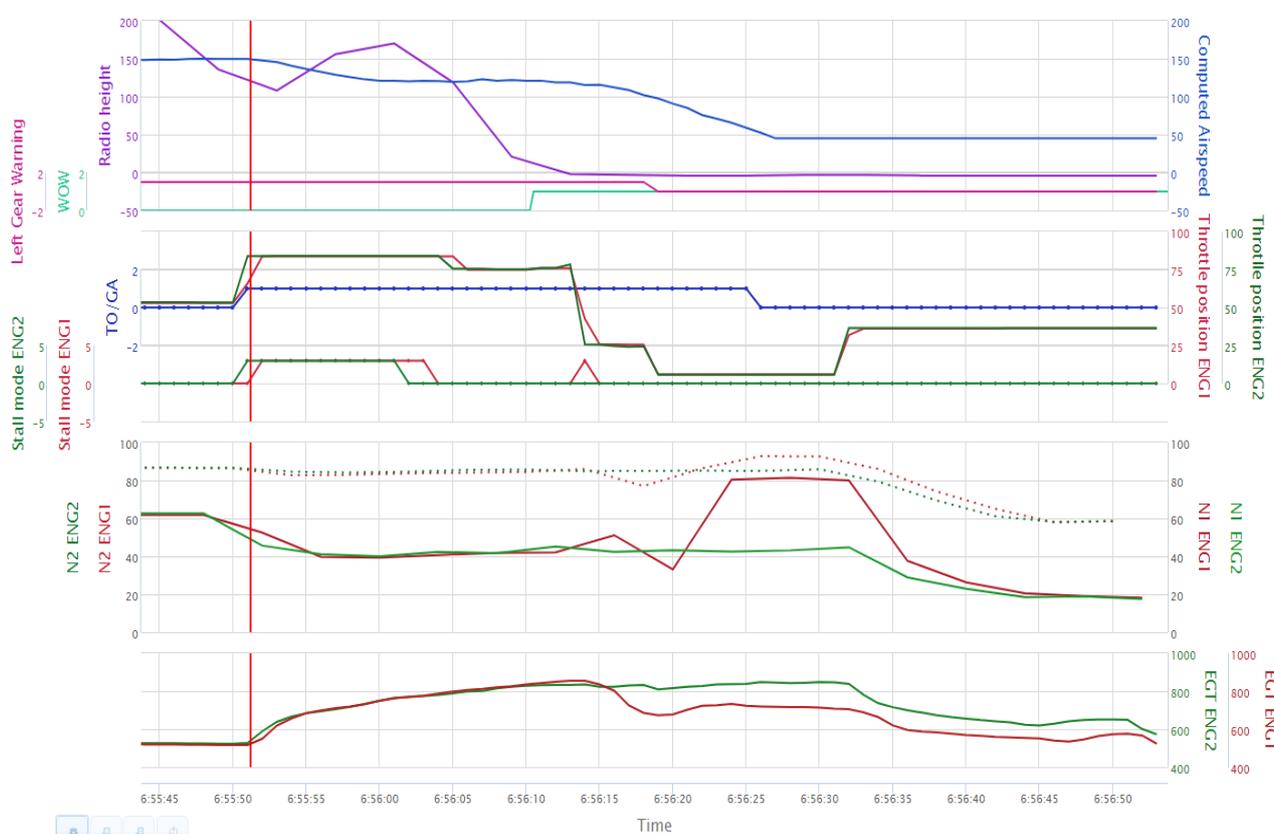
Figura 31: comportamento N1, N2, EGT, *stall mode* alla selezione delle *throttle* dopo TO/GA.

dei giri N1 (dal 62% al 40% circa) e N2 (stabilizzatisi all'83%) ed un improvviso aumento dei valori di EGT, dovuti ad una perdita di flusso d'aria che attraversava il motore.
