RELAZIONE D'INCHIESTA

INCIDENTE
occorso all'aeromobile
A320 marche EI-EIB,
sull'aeroporto di Roma Fiumicino,
29 settembre 2013

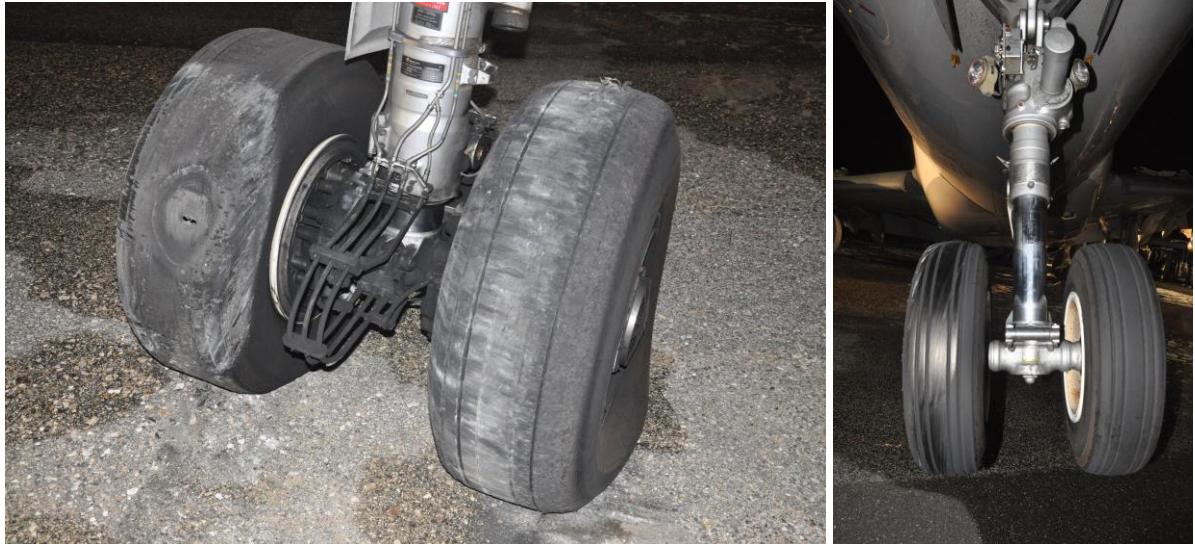
Inoltre gli pneumatici del carrello principale sinistro risultavano pesantemente danneggiati (la ruota n. 1 aveva un grosso foro), mentre il ruotino anteriore destro mostrava marcati segni di strisciamento (foto 2).

Foto 2: danneggiamenti al carrello principale sinistro ed a quello anteriore.

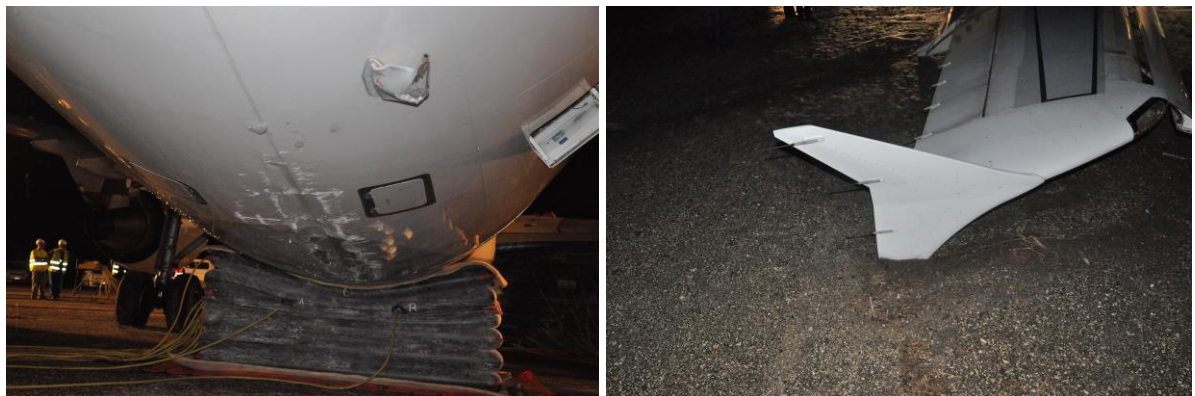
La fusoliera presentava danni da abrasione nella parte posteriore (foto 3). Inoltre, si riscontrava la deformazione di una pinnetta di drenaggio a causa del contatto col terreno. L'estremità alare destra, in corrispondenza della *winglet*, presentava segni di abrasione col terreno.

Foto 3: danneggiamenti fusoliera e semiala destra.

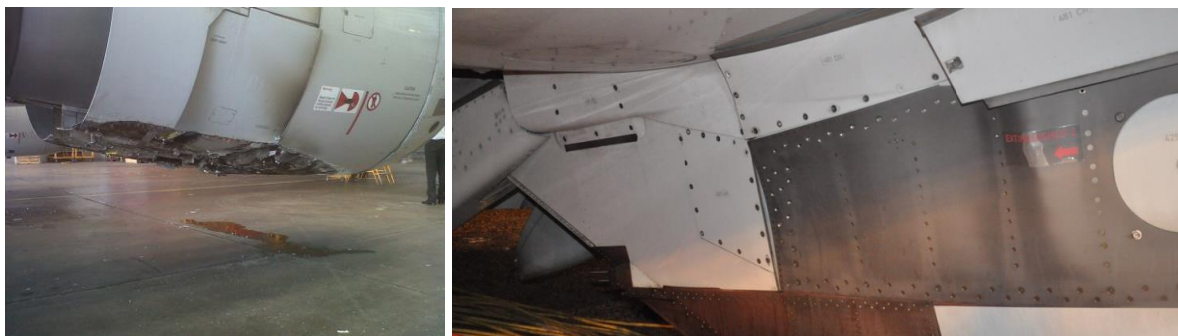
Il motore destro presentava danneggiamenti sulla parte inferiore, materiale esterno (terriccio) fra le palette del fan e vistosi danneggiamenti strutturali sul pilone, avente elementi di tenuta mancanti a causa delle deformazioni subite nell'atterraggio (foto 4). L'asse longitudinale del motore risultava infatti deviato rispetto alla posizione di progetto.

Foto 4: danneggiamenti motore destro e relativo pilone.

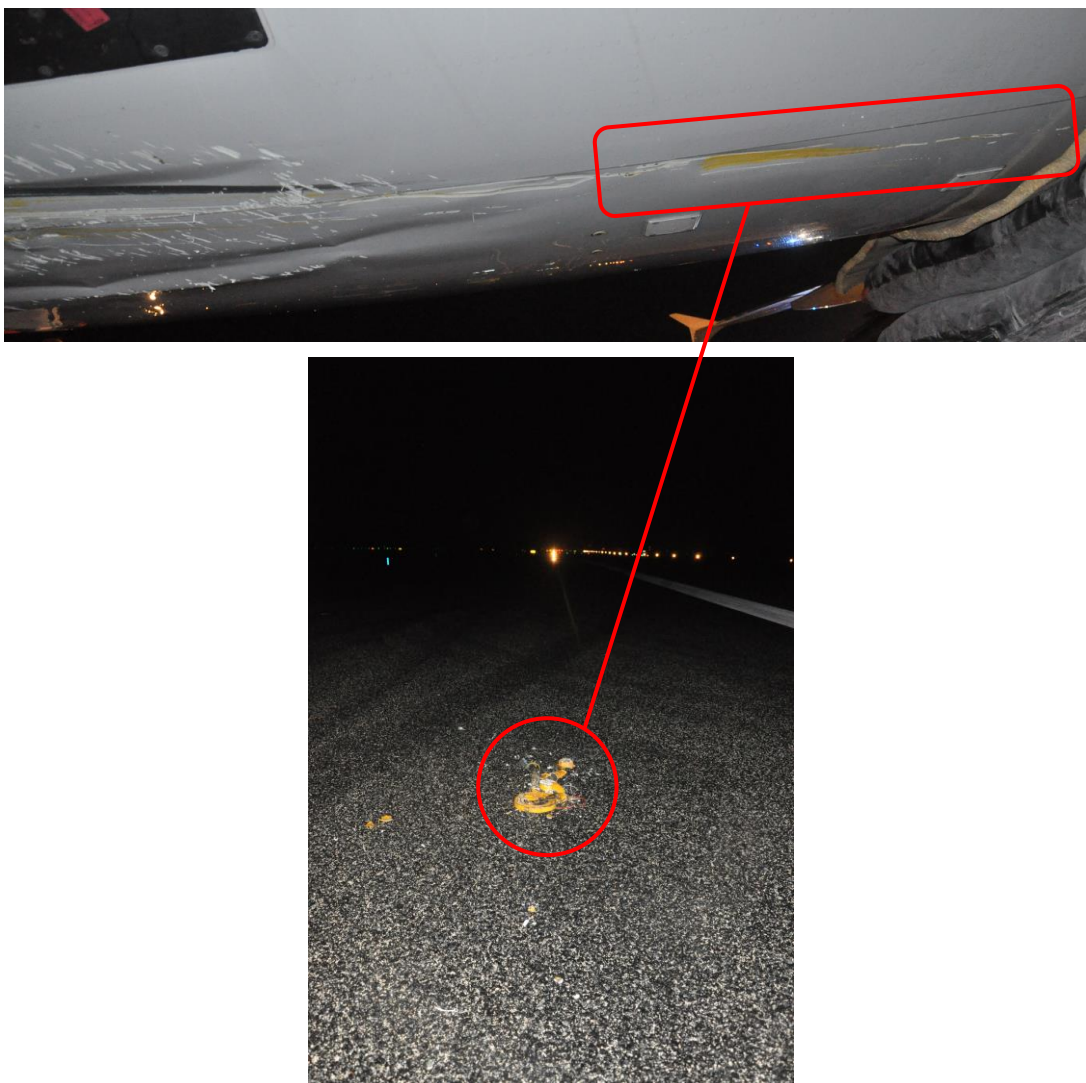
Nella zona dell'evento è stato riscontrato il danneggiamento di una delle luci di limite laterale della pista (foto 5), completamente divelta in corrispondenza dell'uscita di pista dell'aeromobile alla fine della sua decelerazione.

Foto 5: danni alla illuminazione laterale della pista e relativi segni sulla fusoliera posteriore del velivolo.

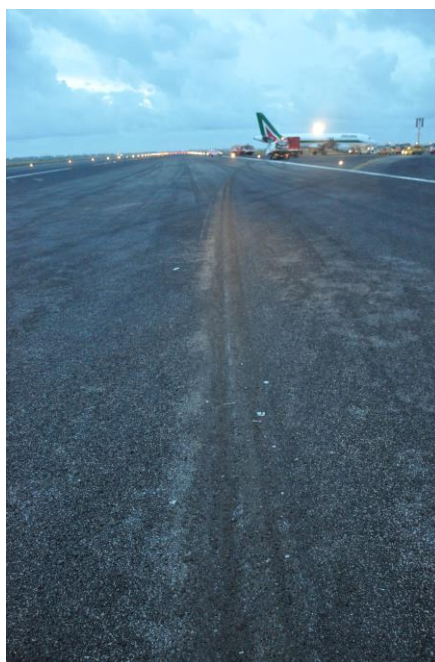
Foto 6: tracce di strisciamento sulla pista.

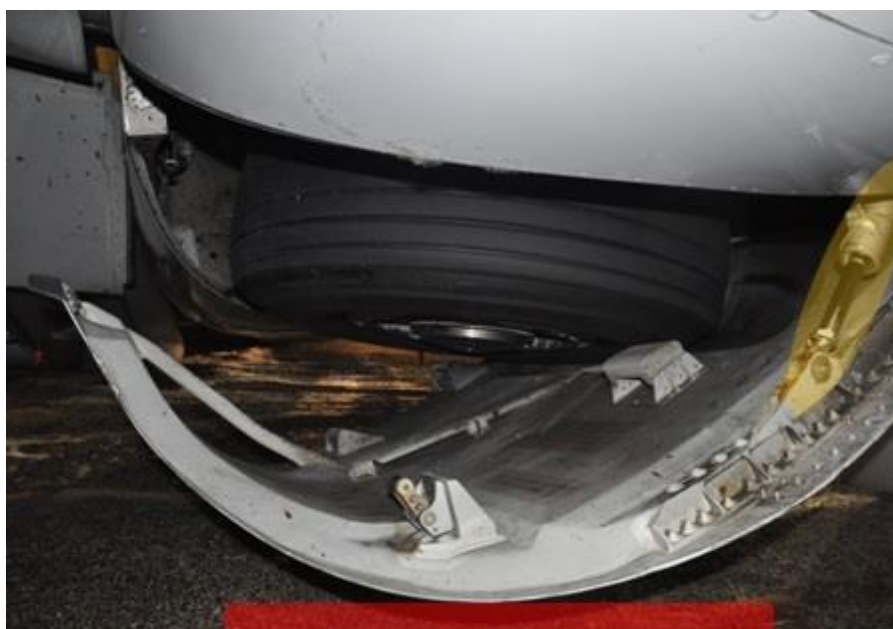
Il portello del carrello principale destro risultava essere parzialmente aperto con la gamba carrello sganciata dalla sua posizione di retrazione ed appoggiata sullo stesso portellone. Il portellone stesso non toccava il terreno (foto 10, *gap* evidenziato in rosso, attuatore in giallo).

Foto 10: posizione del carrello principale destro e relativo portellone.

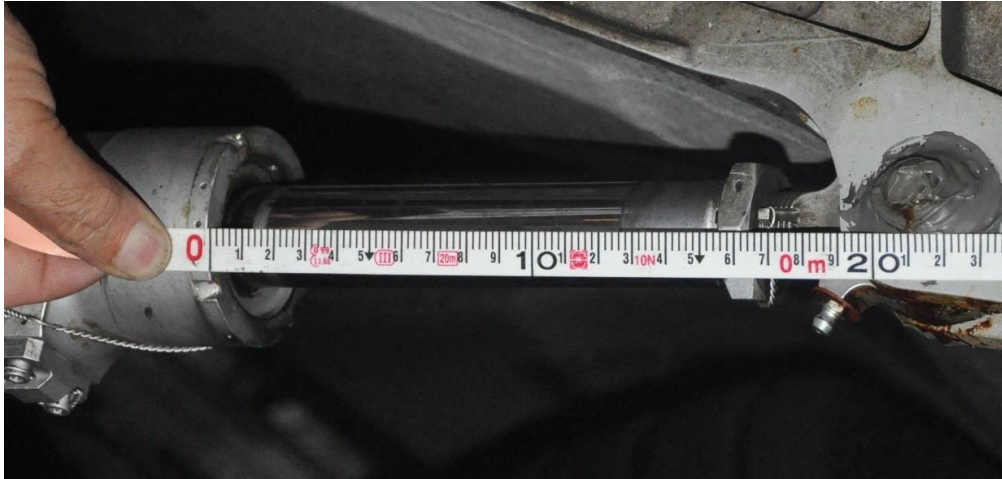
L'attuatore del portellone del carrello principale su cui la gamba carrello era appoggiata aveva effettuato una corsa in estensione misurata in 126 mm, secondo i riferimenti indicati nella foto 11.

Foto 11: corsa attuatore in estensione.

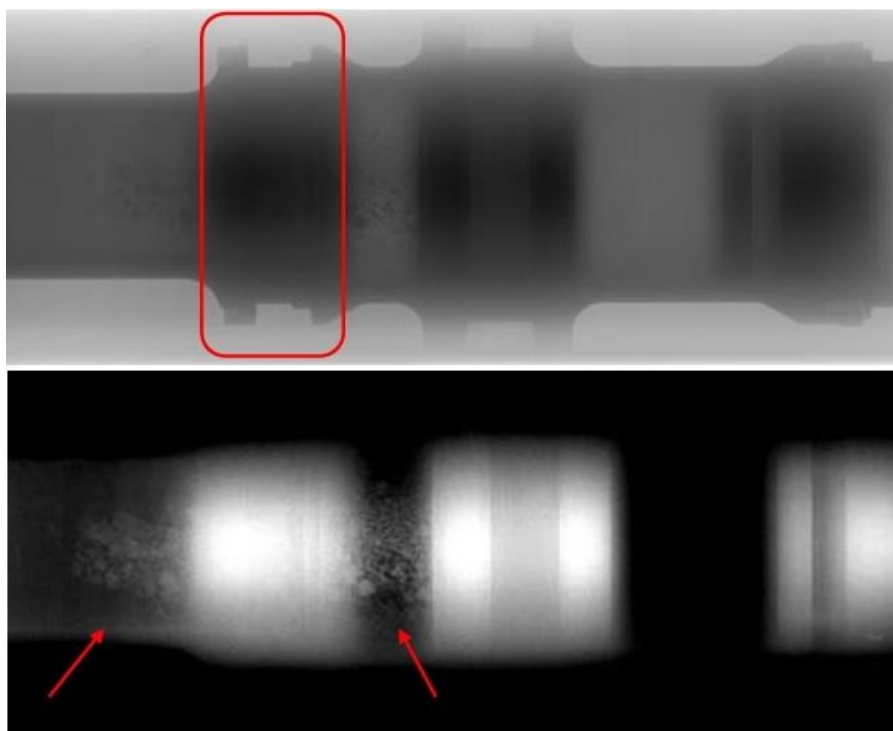
Gli esami RX sull'attuatore in avaria hanno restituito una prima chiara visione della presenza di un abbondante numero di detriti all'interno, nonché della mancanza di alcuni elementi costituenti il pistone dell'attuatore (foto 13), nella zona di retrazione del "piston rod".

Foto 13: assenza di alcuni elementi di tenuta (box rosso) e presenza di vistosi residui (freccette rosse).

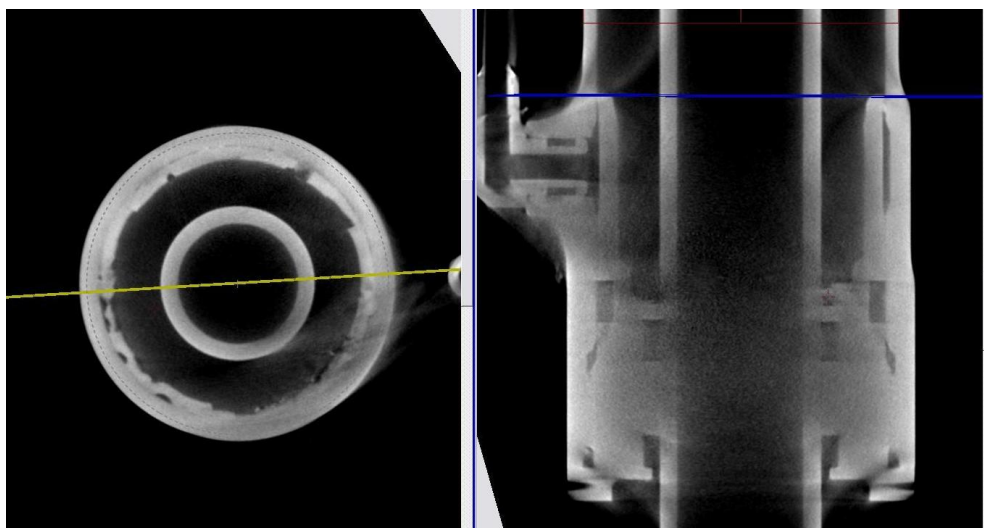
Foto 14: danneggiamenti nell'area denominata “*damping mechanism*”.

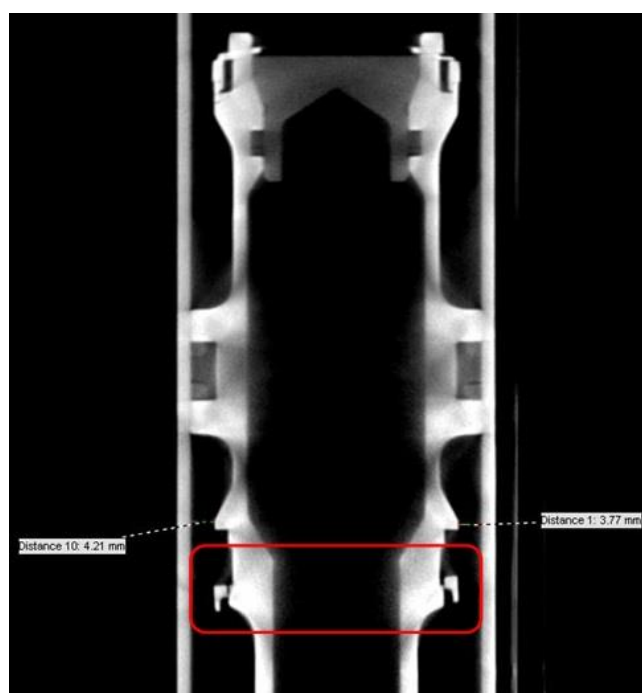
Foto 15: elementi di tenuta mancanti ed elemento fuori dalla posizione di progetto (nel box rosso).

- Le analisi sull'attuatore "*failed*" hanno dimostrato che due elementi necessari al funzionamento della "*damping area*" sono risultati mancanti dalla propria sede ("*spirolox ring*" e "*damping ring*"), ovvero i vari pezzi ad essi relativi sono stati ritrovati internamente al cilindro in molteplici frammenti.

Tale avaria pare da ricondursi ad un difetto di progettazione dello "*spirolox ring*", il cui effetto ha prodotto il precoce deterioramento ed il successivo cedimento dello stesso elemento, con il conseguente danneggiamento interno riscontrato durante le analisi dell'attuatore.

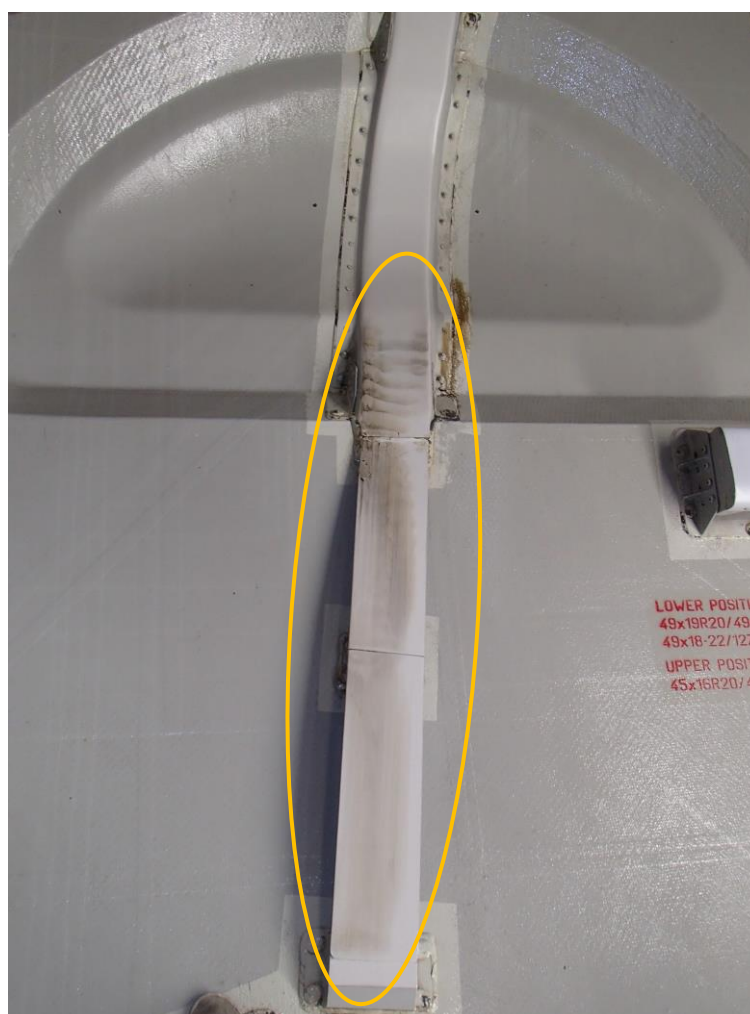
Lo stesso carrello, infatti, ha maggiormente aperto il portellone (segni di strisciata dello pneumatico sul portellone lato interno, foto 18), che è rimasto bloccato non appena il carrello ha avuto sufficiente spazio per passare e completare la sua estensione.

Foto 18: segni dello strisciamento dello pneumatico esterno del carrello principale.

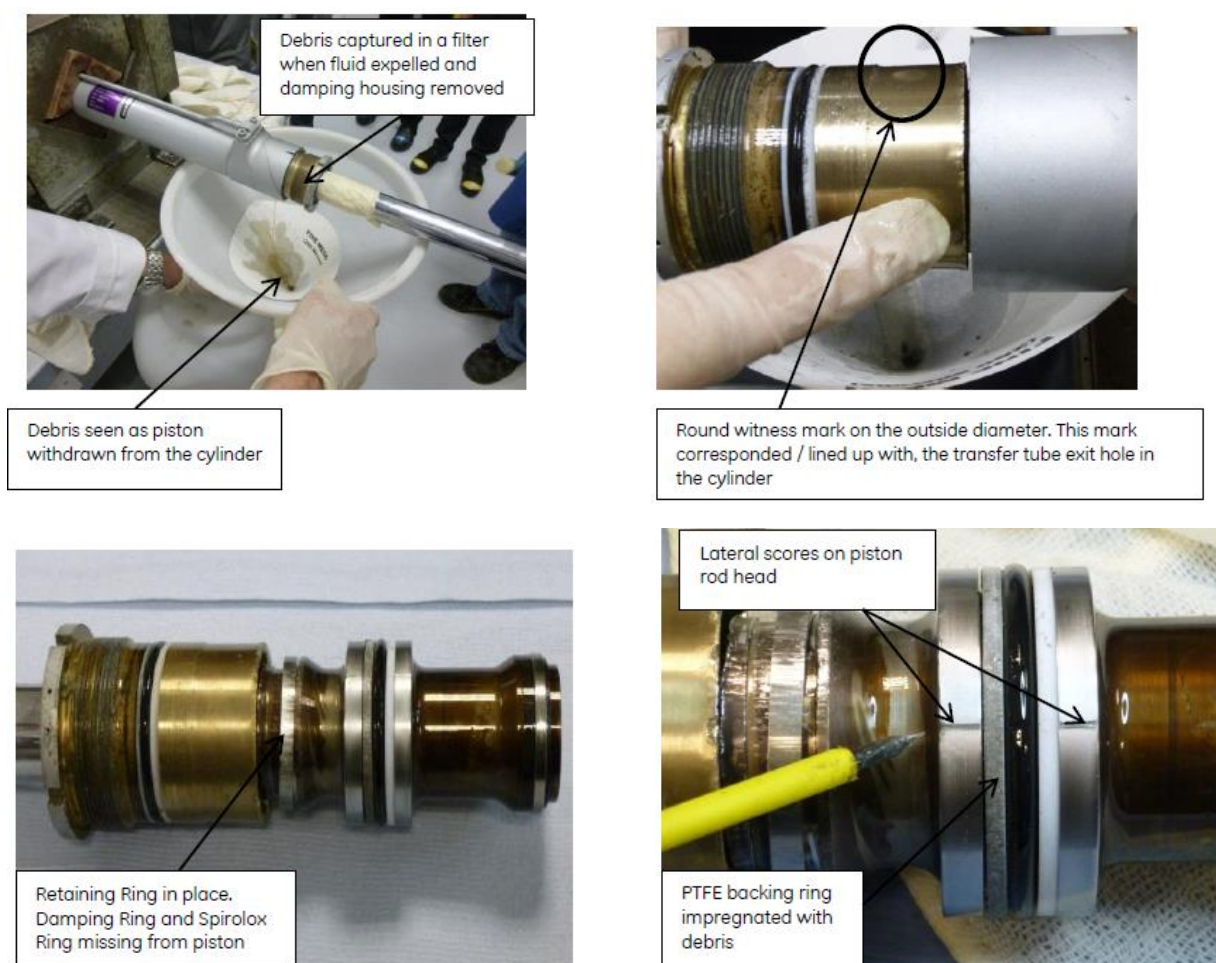
Rimosso inoltre il pistone completamente, nella "damping area" sono risultati mancanti alcuni elementi costituenti il componente e nello specifico lo "spirolox ring" ed il "damping ring".

Foto 19: danneggiamenti sul "piston rod".

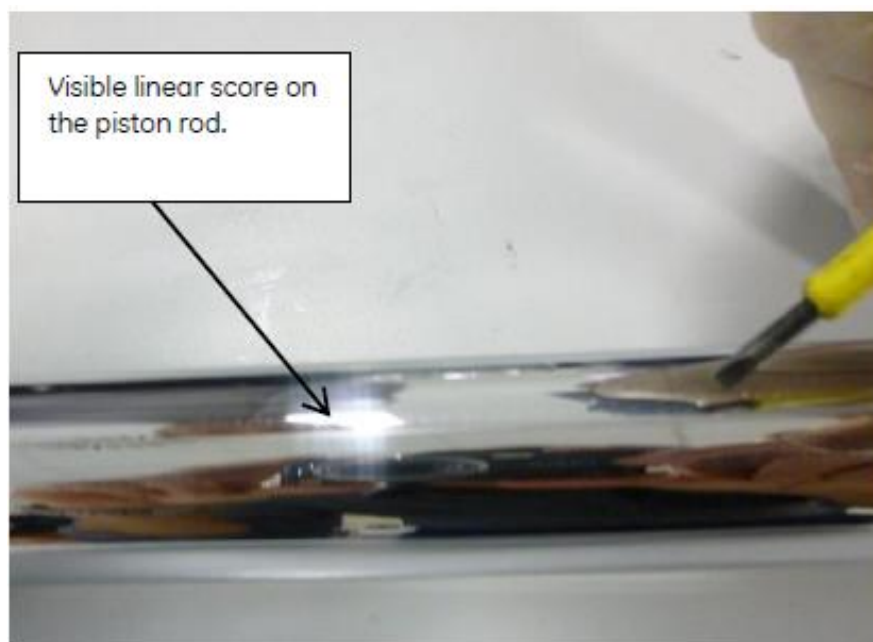
Foto 20: danneggiamenti sul "piston rod".

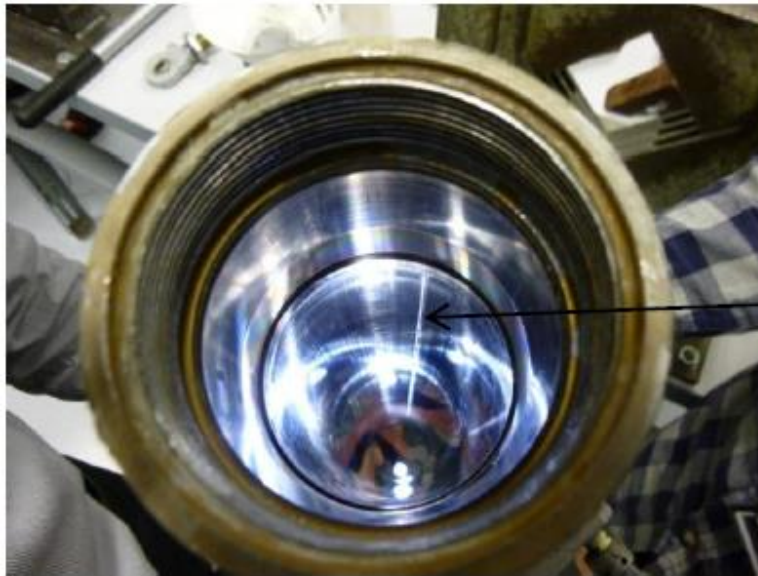
Score visible in the cylinder

Quindi è stata analizzata la parte interna del cilindro di attuazione ed è stato rinvenuto anche in questo caso un solco per tutta la lunghezza del cilindro, coincidente con la corsa di attuazione del pistone (foto 22).

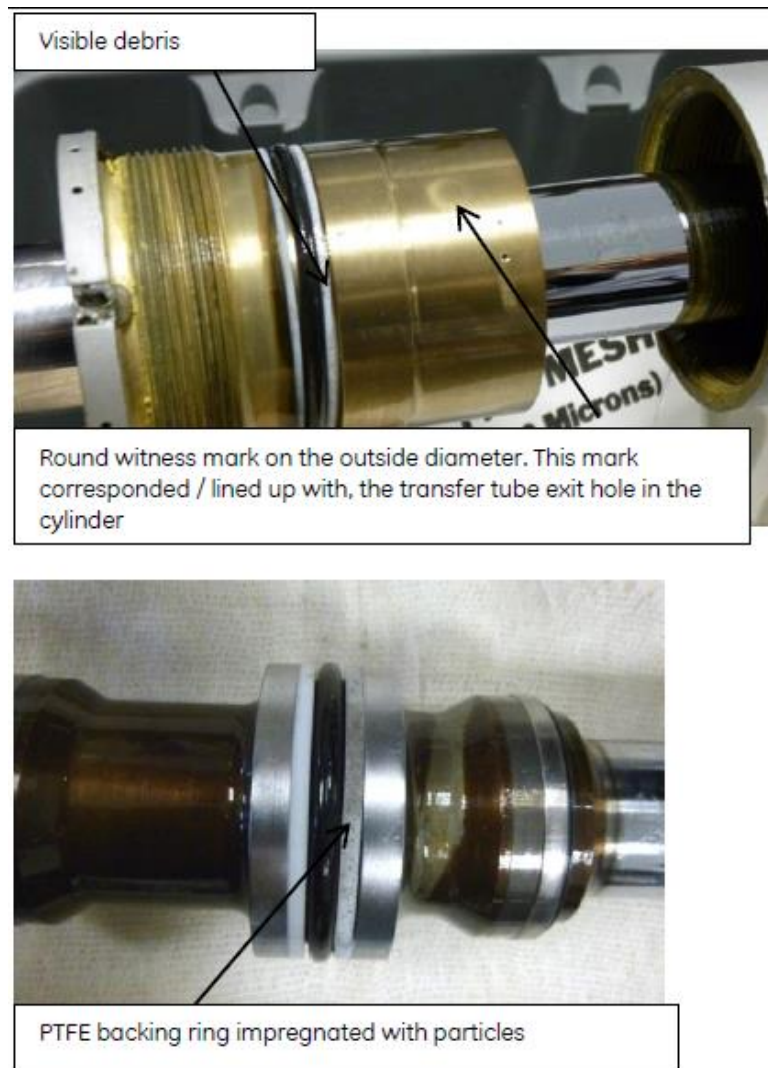
Foto 23: segni da contaminazione dell'olio rinvenuti sull'attuatore sinistro.

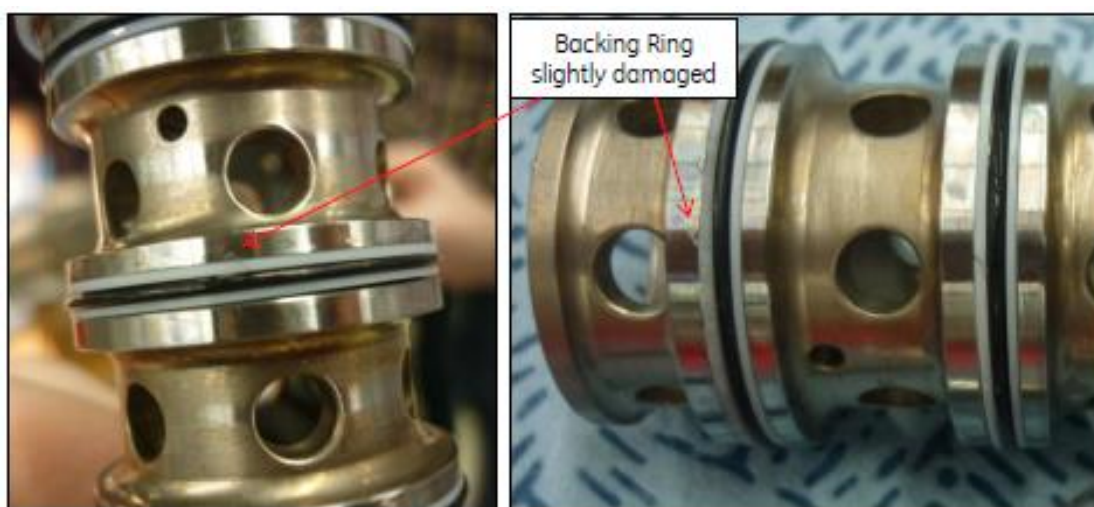
Foto 24: danni rilevati durante lo smontaggio della “door selector valve”.

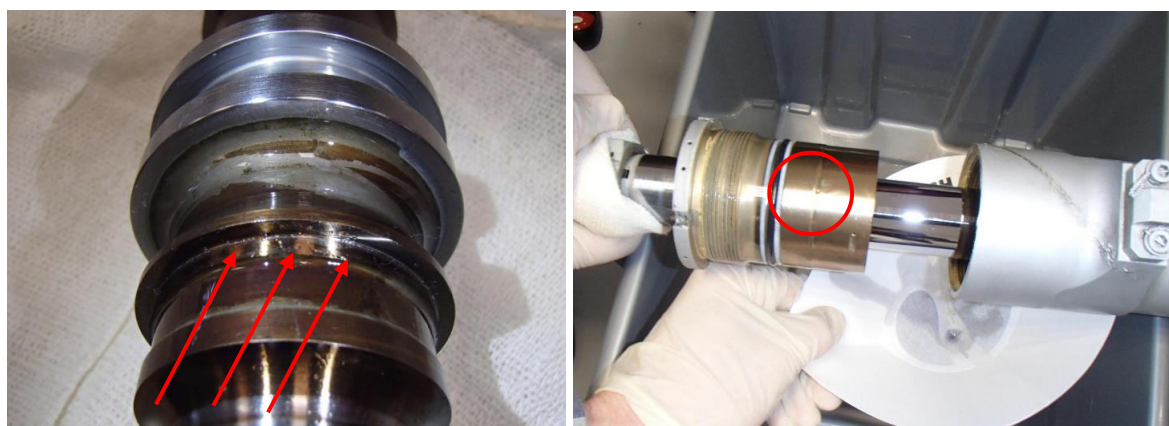
Non è stato quindi possibile ripristinare le condizioni di blocco dell'attuatore durante le prove effettuate. Lo smontaggio dell'attuatore in avaria ha confermato i danni precedentemente identificati ed ha restituito ulteriori danni sul cilindro (parte interna), sul "piston rod" ed in generale nella "damping area". Essi sono da ricondursi alla presenza di materiale metallico proveniente dai residui dei due elementi di tenuta risultati mancanti, causa inoltre di una corposa contaminazione del fluido idraulico in esso contenuto. Segni di tale contaminazione sono stati riscontrati anche all'interno dell'attuatore sinistro (quello non in avaria) (foto 25 e 26).

Foto 25: contaminazione trovata nel "LH MLG door actuator".

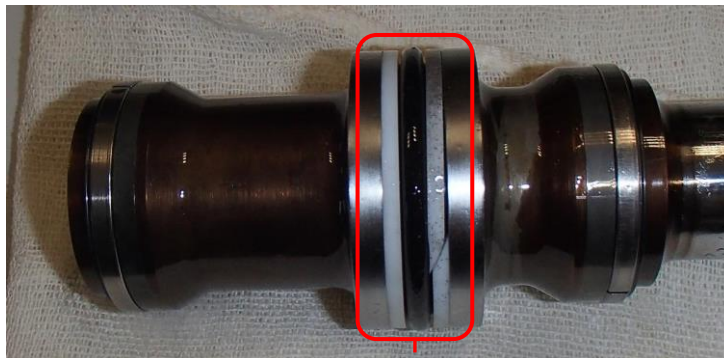
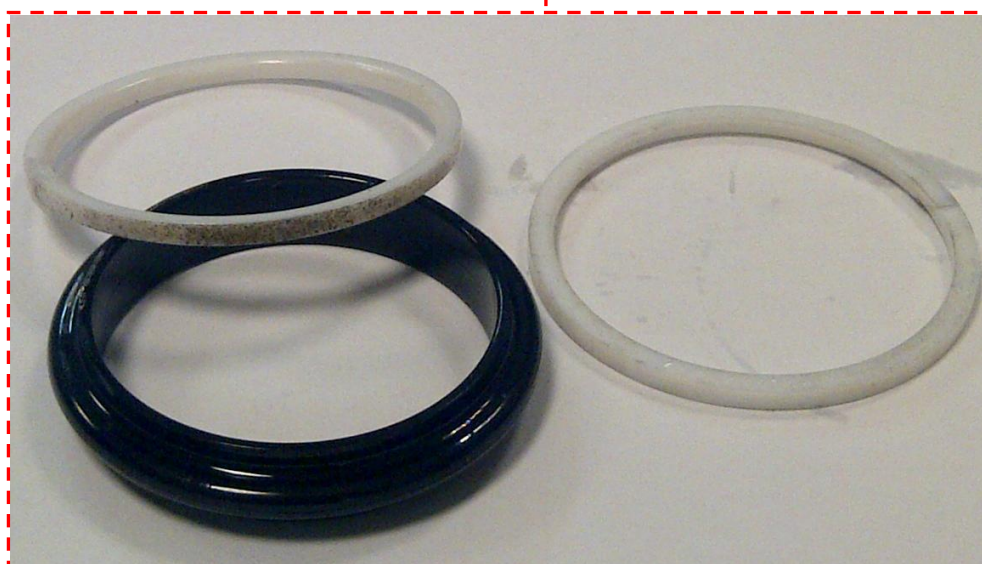
In merito a tale evidenza è necessario sottolineare come non vi siano prescrizioni manutentive che, in caso di sostituzione del martinetto versione 014 per avaria (o sospetta avaria), richiedano il lavaggio dell'impianto (*flushing*) di estensione/retrazione¹.

Foto 26: contaminazione trovata sul “LH MLG door actuator”.

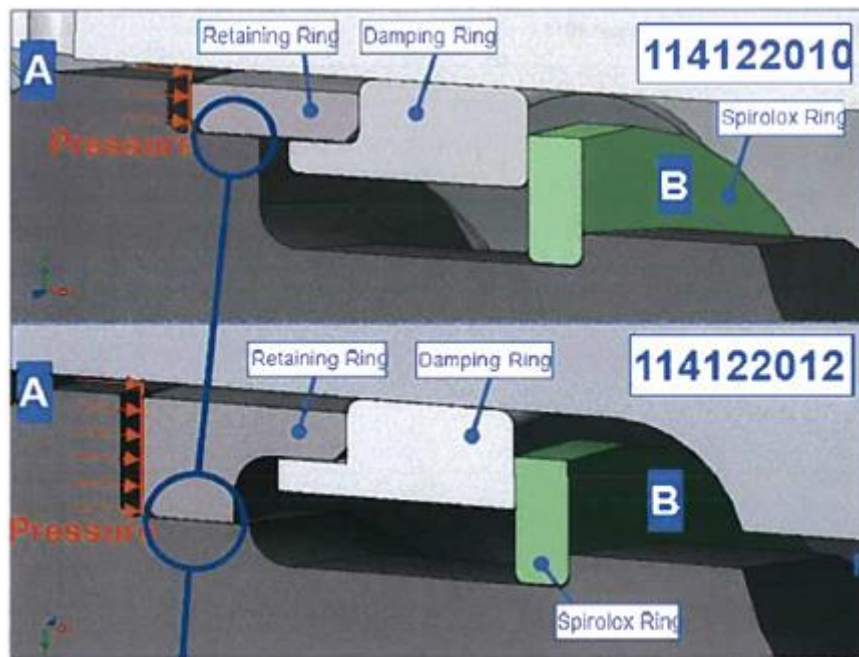
Nel caso in esame (attuatore versione 012) il componente individuato quale causa delle avarie è stato lo “*spirolox ring*”. Lo stesso, infatti, non aveva subito modifiche tra la versione 011 e 012 dell’attuatore, mentre le forze cui era sottoposto erano molto aumentate a causa della differente forma del “*retaining ring*”, su cui, sebbene insistesse la medesima pressione, quest’ultima veniva tuttavia applicata su una superficie maggiore (figura 15). Il maggiore carico sviluppato, scaricandosi sullo “*spirolox ring*”, lo portava al raggiungimento di una rottura precoce per sovraccarico.

Figura 15: area di maggior pressione cui lo “*spirolox ring*” è sottoposto nell’attuatore versione 012 rispetto a quello della versione 010.

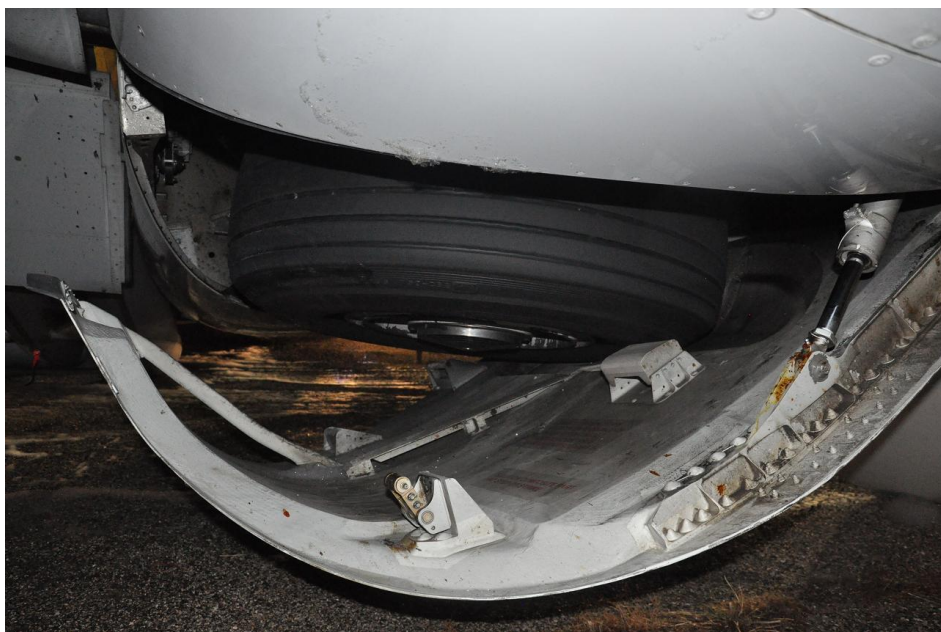
While on site, the investigators noticed the right MLG door actuator only partially extended and the right MLG not in the up-lock position, but stuck on the door (the door was not touching the terrain and no signs of ground contacts were present on it – picture 2). At removal of the jammed actuator, the door fully opened and the gear correctly extended and locked.

Picture 2: right main landing gear partially open.

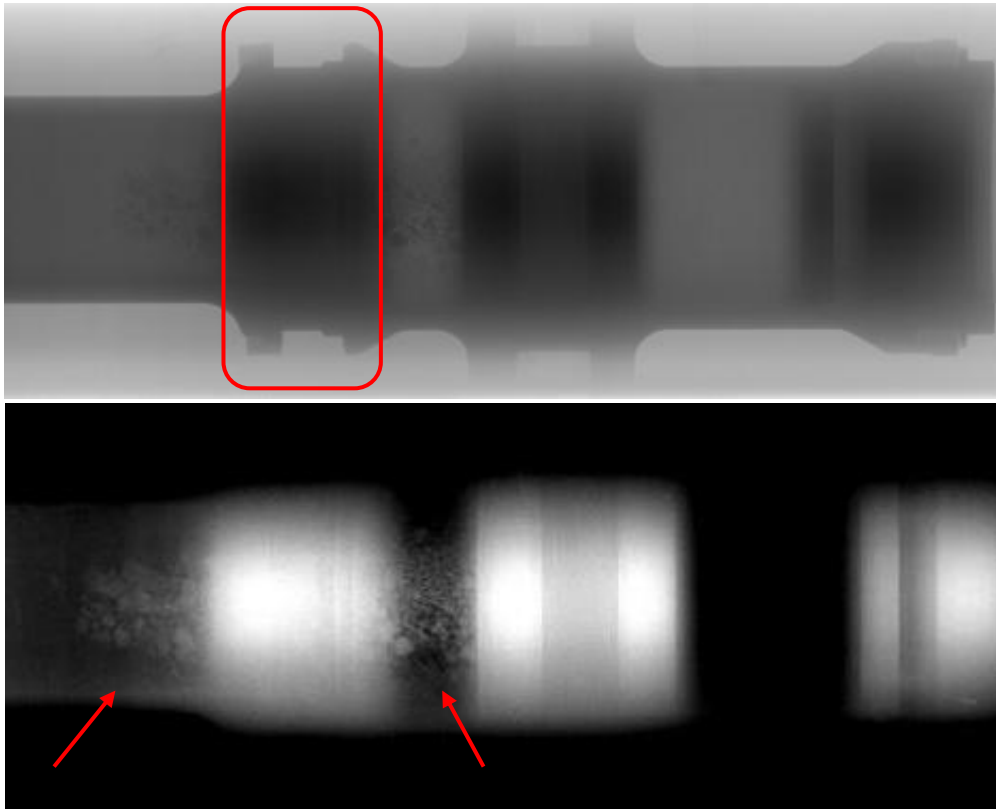
Early X-Ray analysis carried out at the labs of the Italian Air Force on the failed actuator (P/N 114122012, S/N CH0907025) revealed the presence of heavy debris in the damping housing (picture 3) together with the absence of some damping components (only the retaining ring appeared to be present - red box on picture 3).

Picture 3: evidences from X-Ray analysis.

recommends to take into consideration the possibility to add X-Ray analysis (to be performed through portable tools for example) to the checks prescribed on the main landing gear door actuators.

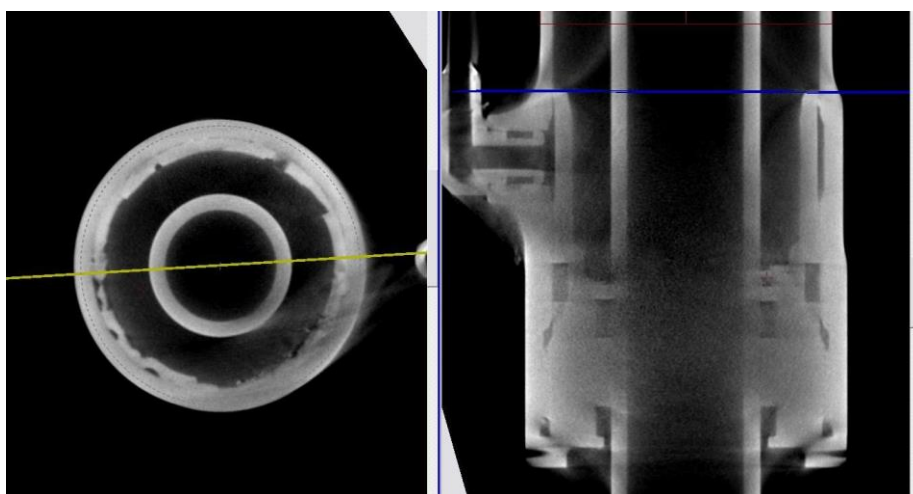
The following CT scan carried out at Astrium facilities (Bordeaux, France) confirmed this condition and clarified that only the retaining ring was present on the damaged area. In addition damages on the lip of the damping housing were detected (picture 4).

Picture 4: evidences from CT scan.

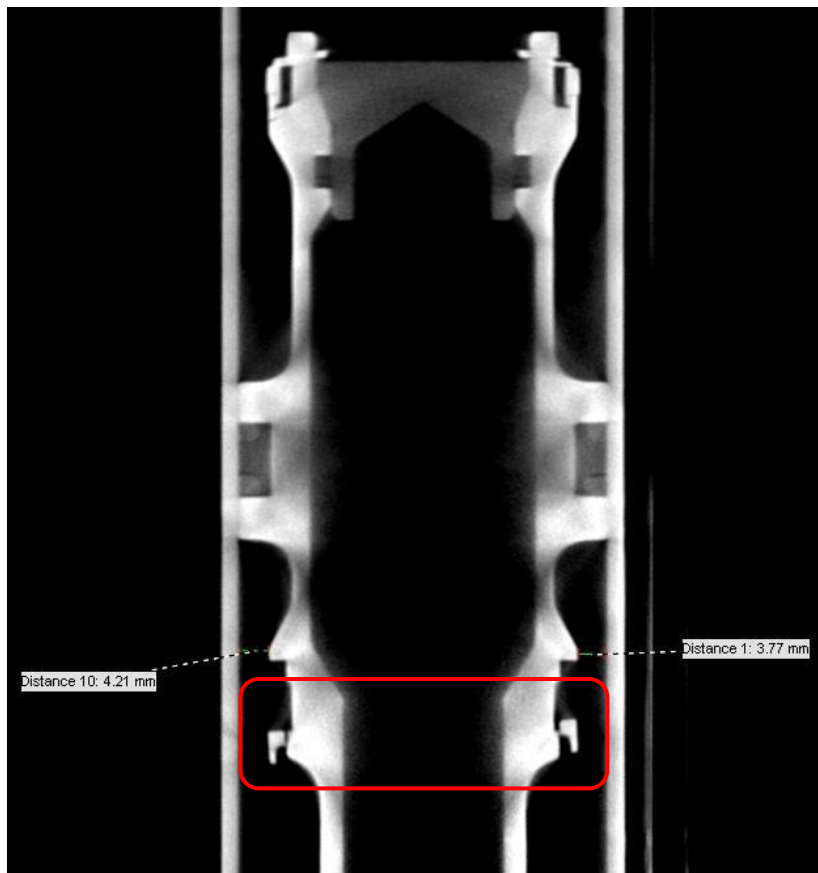
The retaining ring has been found out of the design position (picture 5).

Picture 5: evidences from CT scan.

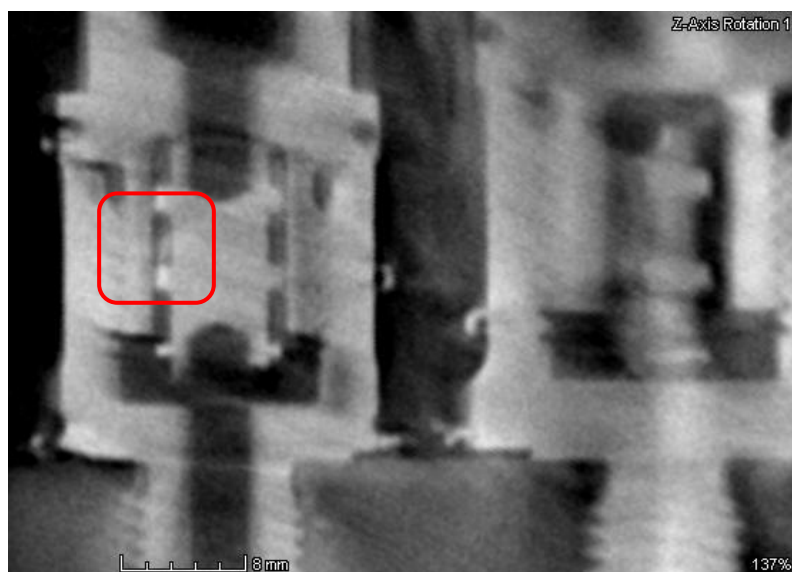
Presence of one debris is showed on picture 6 in the restrictor area (retractor one).
CT scan of the left door actuator (not failed one) showed all internal components in their correct position.

Picture 6: evidences from CT scan.

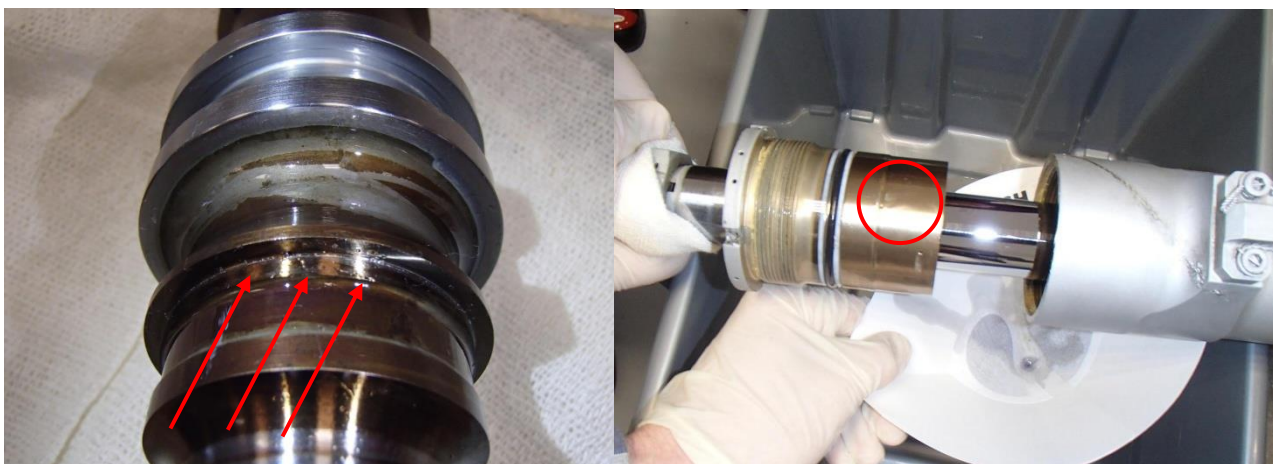
Picture 7: contamination found on LH MLG door actuator.

Finally, some additional concerns comes from the clear signs of oil contaminations found on the “not failed” actuator on the two last events (left for the AZ event and right for the Wizzair one). In fact, this condition could be thought as representative of a contamination distributed within the landing gear hydraulic system components that could represent a technical problem for the system itself and not only for the actuator.

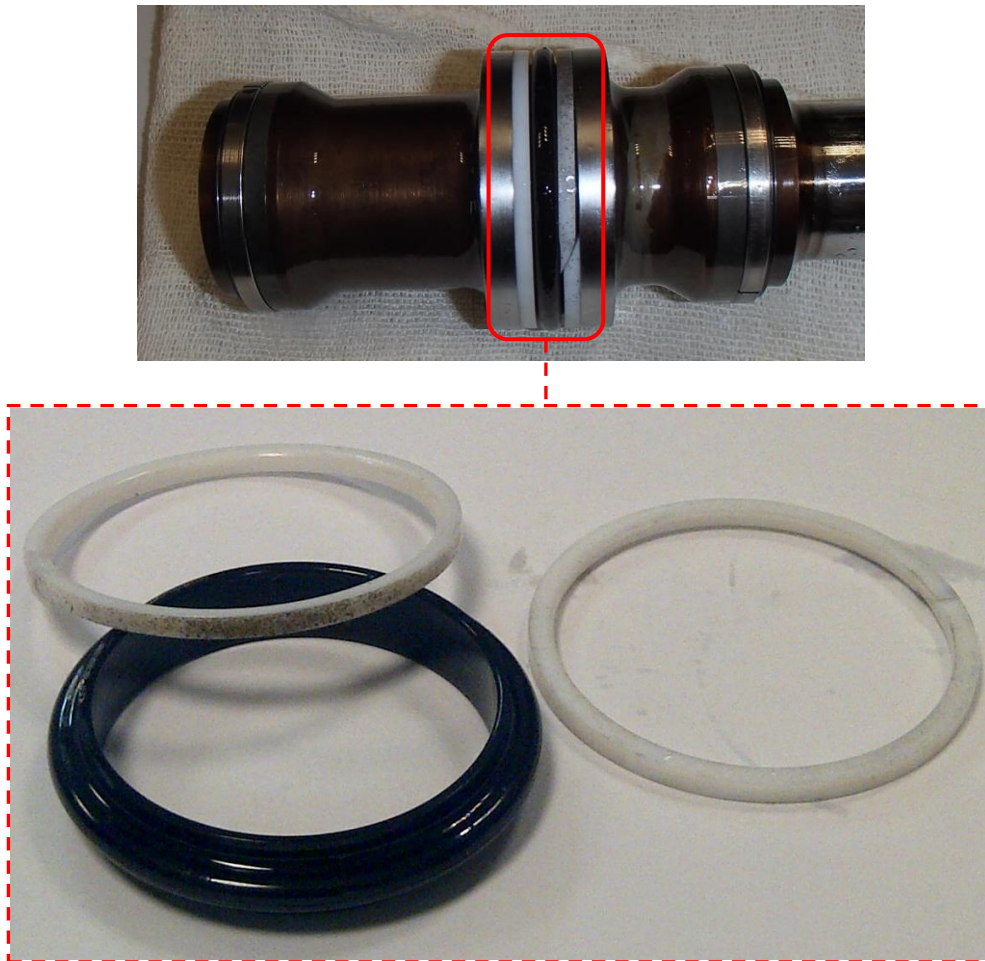
Picture 8: contamination found on LH MLG door actuator.
