RELAZIONE D'INCHIESTA

INCIDENTE
occorso all'aeromobile a pilotaggio remoto
RUAS SD-150 HERO marche di identificazione I-UASC,
aeroporto di Siena Ampugnano,
12 aprile 2016

INCIDENTE
aeromobile a pilotaggio remoto RUAS SD-150 HERO marche I-UASC

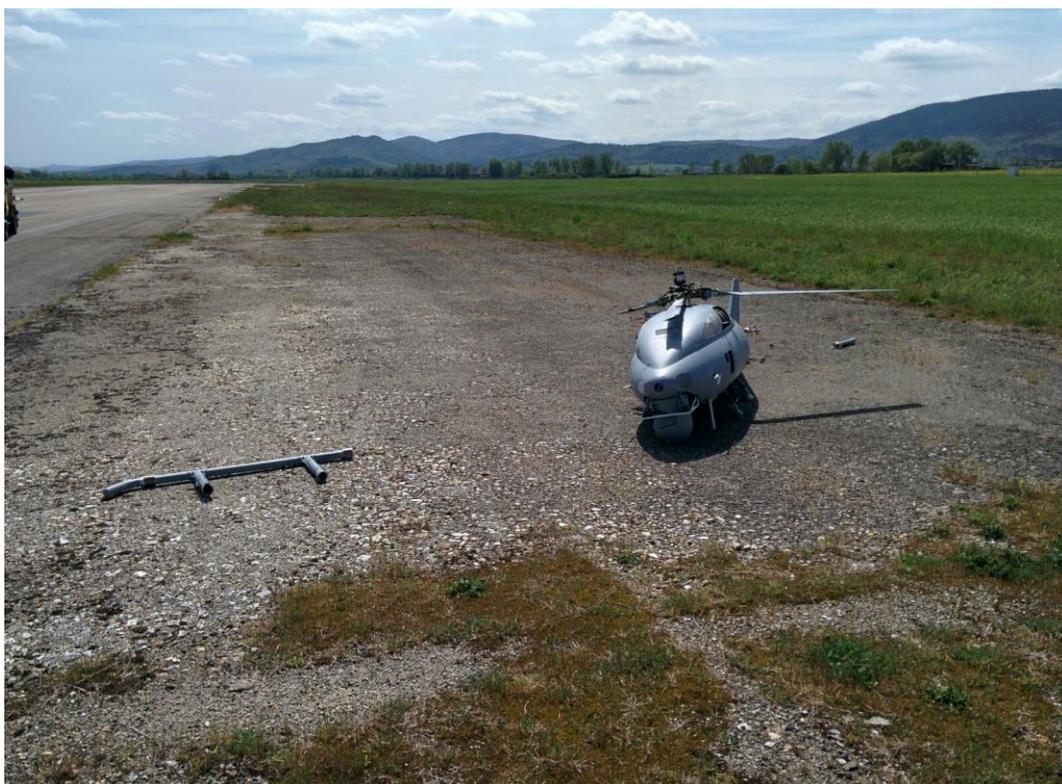
Sul luogo dell'incidente sono stati osservati i segni dell'impatto dei punti di vincolo dei pattini, del rotore di coda e del rotore principale. Tali tracce sul terreno erano posizionate a circa 6 m dal relitto (foto 1 e 2). Nelle immediate vicinanze di quest'ultimo vi erano i pattini del carrello principale distaccatisi dal corpo aeromobile. Un frammento del rotore principale è stato rinvenuto a distanza dal luogo di impatto, verosimilmente proiettato a seguito del contatto col suolo e conseguente rottura.

I segni riscontrati sul terreno nel luogo dell'incidente sono compatibili con un primo contatto ad alta energia, seguito da un parziale rimbalzo successivo, che ha poi portato al secondo contatto meno energetico e conclusivo del volo. Le condizioni meteorologiche erano tali da non poter rappresentare un fattore determinante nell'evento e nessuna evidenza porta a ritenere che queste abbiano contribuito all'accadimento dello stesso.

Foto 1: relitto dell'aeromobile I-UASC sul luogo dell'incidente.

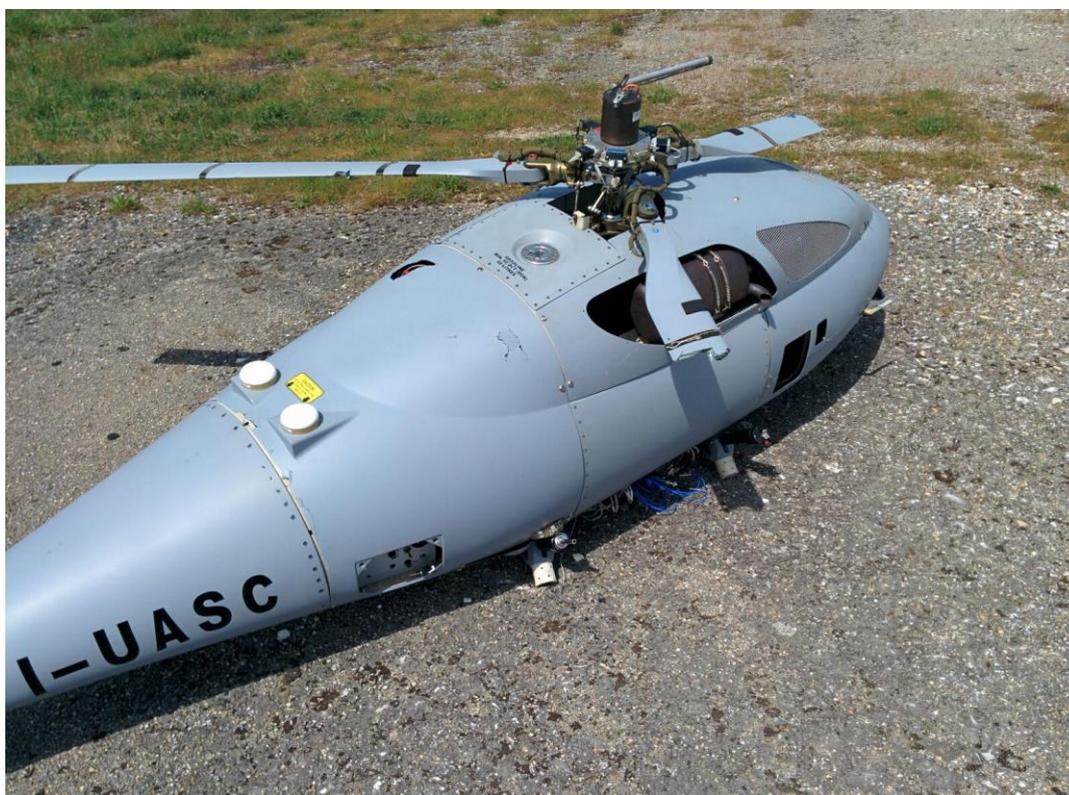
Foto 2: primo piano del relitto dell'aeromobile I-UASC.

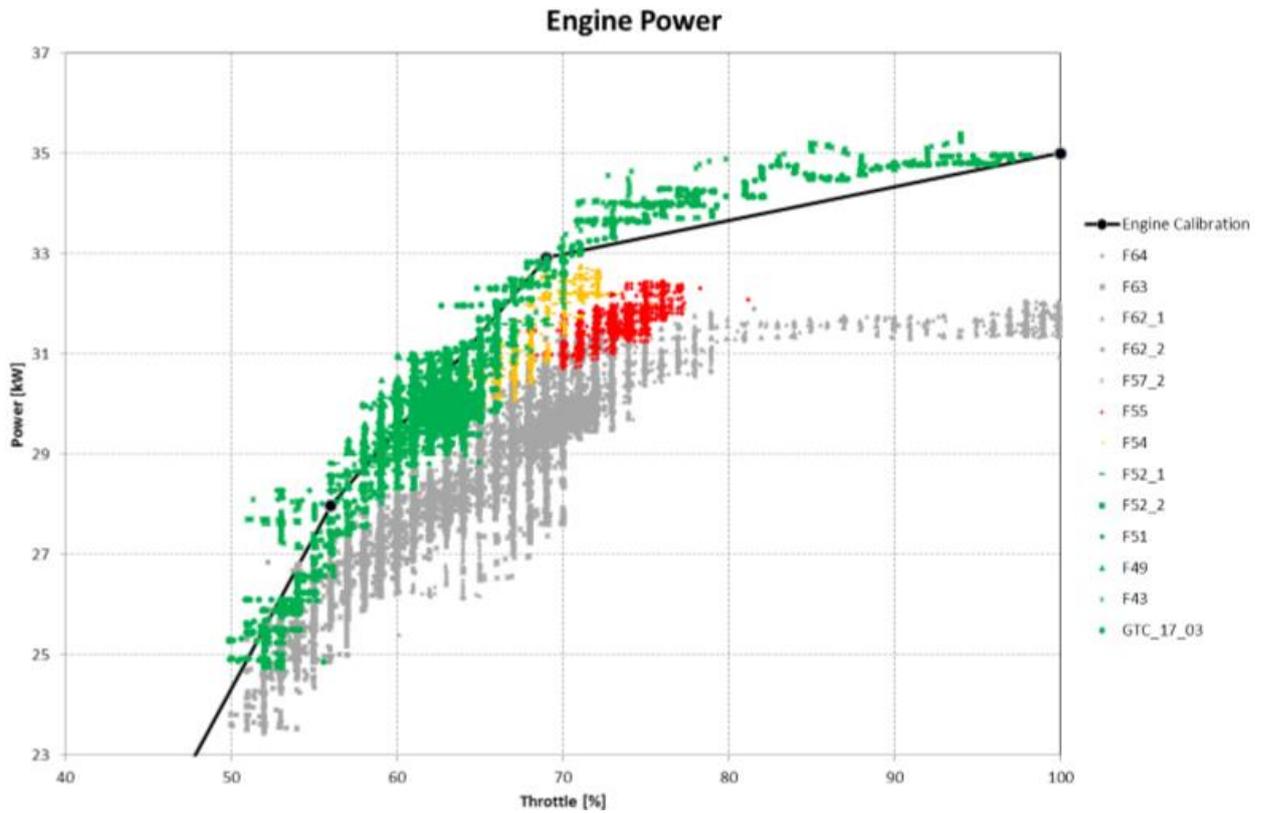
L'osservazione delle serie storiche dell'ECU ha messo in evidenza il *trend* di un sensibile calo prestazionale del motore: nella figura 3 viene mostrato il grafico dei valori di potenza in funzione della percentuale di utilizzo della manetta. I punti verdi sono i valori registrati fino al volo n° 52. Nei voli 54 e 55, punti rispettivamente gialli e rossi, si registra un calo delle prestazioni. Questo è ancor più evidente nei voli successivi e fino al n° 64, durante il quale è avvenuto l'incidente oggetto della presente relazione.

La suddetta ipotesi è coerente con il degradamento delle prestazioni del motore osservato nei voli antecedenti all'incidente.

Figura 3: analisi storica delle prestazioni del propulsore.

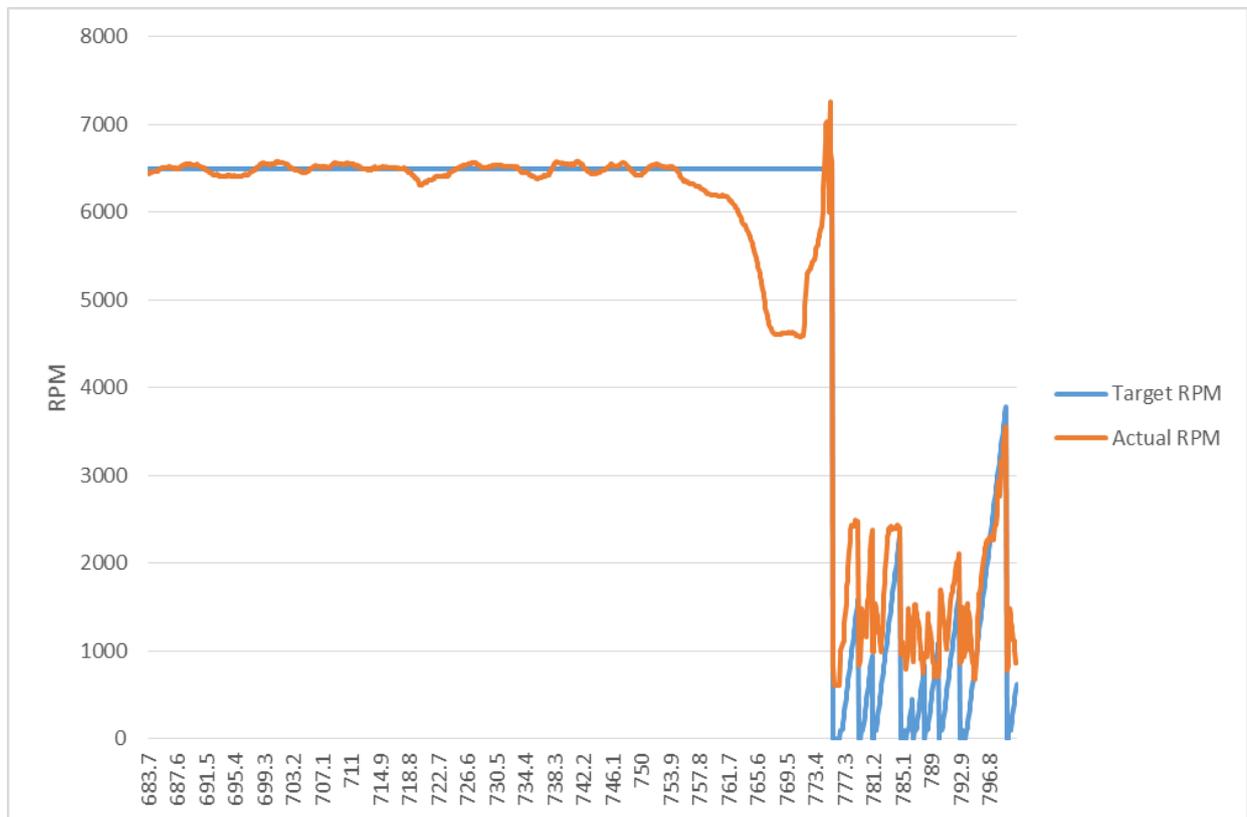
L'analisi dei dati ECU relativi al volo dell'incidente ha evidenziato che, al momento del calo di giri del motore che ha poi portato all'incidente (*frame* 757 delle figure 4 e 5), le condizioni comandate di manetta e numero di giri erano tali da mantenere l'aeromobile nelle condizioni di *hovering* (*target* RPM 6500, figura 4; *target throttle* 100%, figura 5). In realtà, entrambi i parametri hanno subito un drastico calo, fino a circa 4500 RPM e 70% di *throttle*. Successivamente, al *frame* 773, il regime di rotazione del propulsore e la percentuale di *throttle* sono tornati a rispondere a quanto richiesto dai comandi; tuttavia, il prolungato calo di potenza è stato sufficiente a far acquisire all'aeromobile la velocità verticale che lo ha portato all'impatto col suolo. Ciò si traduce in un calo di prestazioni durato circa 2" (frequenza di campionamento 10 Hz).

Figura 4: grafico RPM/tempo.

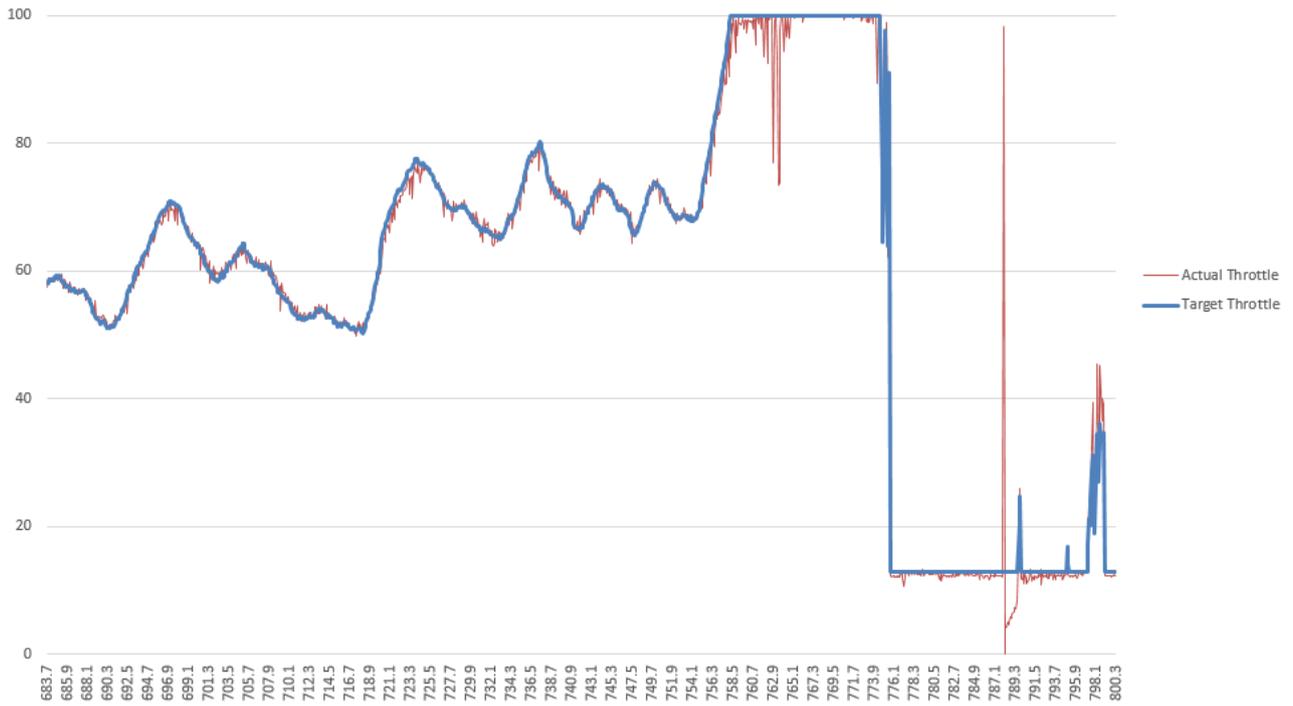
Figura 5: grafico % throttle/tempo.

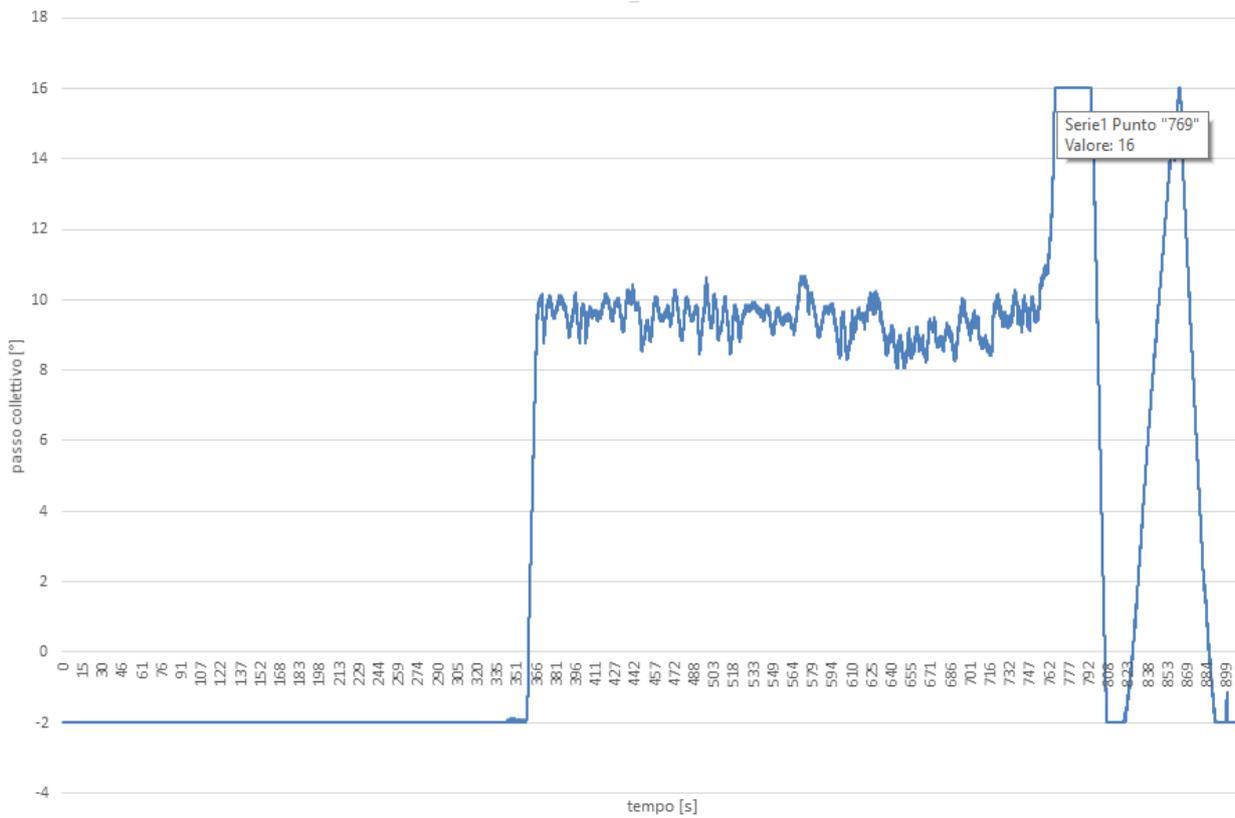
Tramite lo studio dei dati provenienti dai 3 FCC è stato possibile escludere che il sistema abbia manifestato segnali di avaria prima dell'impatto al suolo. Inoltre, è stato verificato il parametro passo collettivo (figura 6), riscontrando un andamento pressoché costante, compreso tra i 9° e gli 11° (fasi di volo antecedenti al calo di giri), fino al *frame* 769, quindi circa 1 secondo dopo il drastico calo di giri di cui sopra, avvenuto al *frame* 757. Dal *frame* 769 si registra un brusco innalzamento che porta il passo collettivo fino al valore di 16°. Nella fase finale del volo si osservano ampie oscillazioni del passo collettivo.

Le oscillazioni di passo collettivo registrate nella parte finale del volo sono riconducibili all'effetto con l'impatto col suolo.

Figura 6: grafico passo collettivo/tempo.

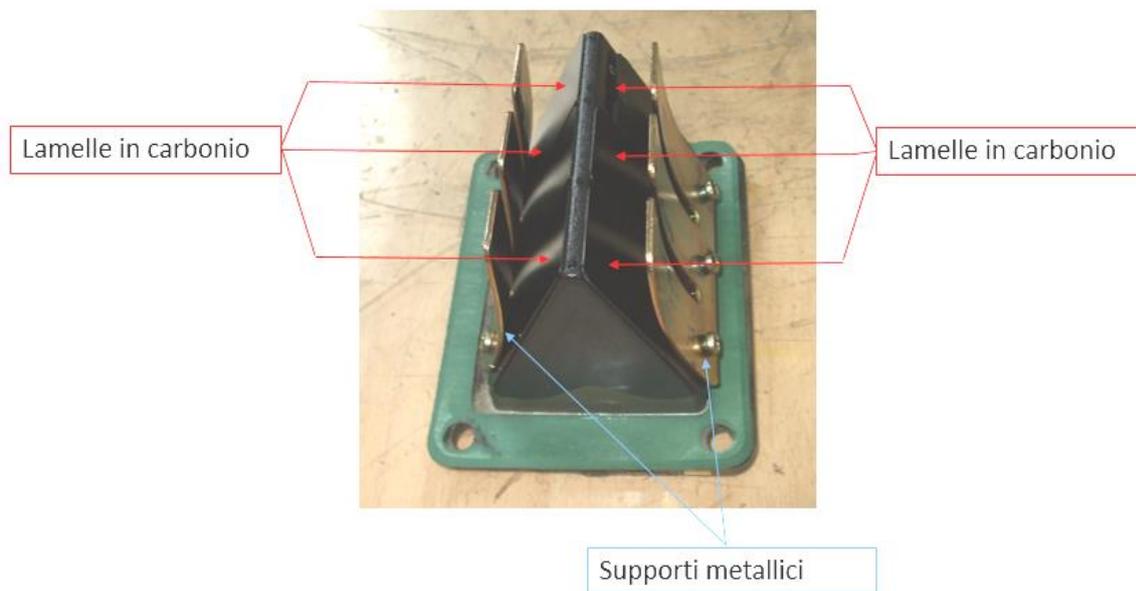
L'investigazione del motore ha avuto luogo, alla presenza dell'ANSV, in Germania, presso la Göbler Hirthmotoren KG costruttrice dello stesso. Il propulsore è stato disassemblato ed ispezionato in ogni sua parte e non sono emerse anomalie rilevanti, fatta eccezione per le evidenze raccolte circa le *reed valve*. Queste ultime sono le 2 valvole poste a valle del filtro dell'aria, che modulano l'ingresso della stessa nelle camere di combustione dei due pistoni. Per ciascun pistone è presente una *reed valve*. Ciascuna di queste (foto 3) presenta 6 lamelle in carbonio, 3 sul lato destro e 3 sul sinistro, che costituiscono l'elemento di modulazione del passaggio aria. Le lamelle sono fissate, alla base, ad un supporto metallico, che costituisce anche

Foto 3: reed valve.

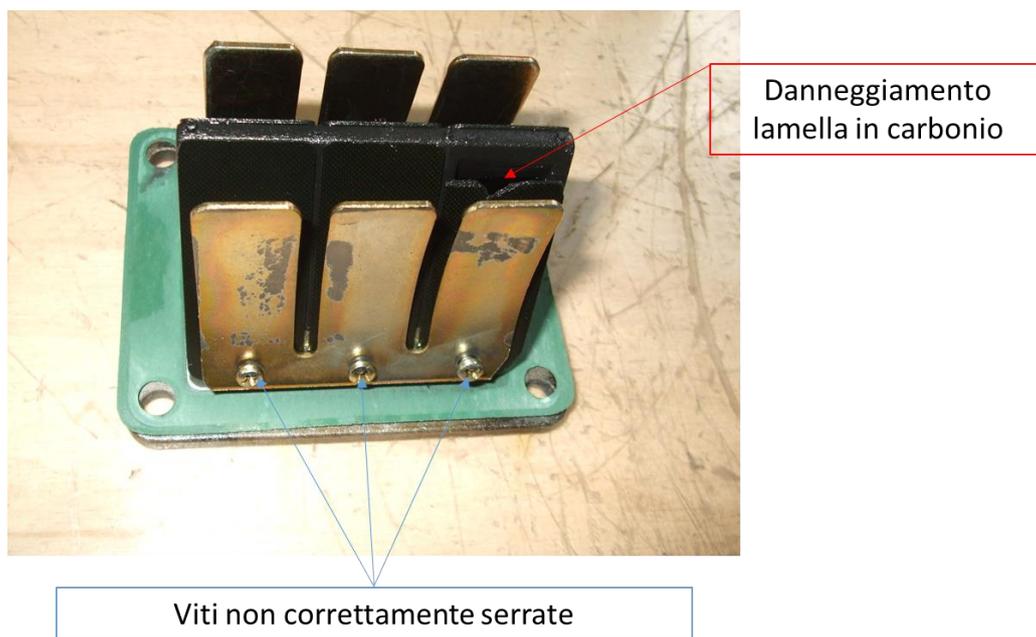
La *reed valve* relativa al cilindro n° 2 presentava una delle lamelle in carbonio danneggiata all'estremità per la mancanza di una parte di superficie stimata pari a circa 1 cm² (foto 4) rispetto alla superficie complessiva della lamella (pari a circa 7,5 cm²). Inoltre, le viti di fissaggio al supporto metallico risultavano non serrate, consentendo il movimento della parte metallica, la quale, in condizioni di corretto montaggio, risulta fissa.

L'investigazione sul motore ha evidenziato il danneggiamento significativo di una lamella di una delle due *reed valve*. Il danneggiamento consisteva nella mancanza di una parte della lamella per una superficie di circa 1 cm². La parte mancante non è stata rinvenuta durante lo smontaggio del motore. È presumibile, data la posizione e funzionamento della *reed valve*, che la parte distaccatasi sia finita in camera di combustione e, essendo costituita da sottile lamina in fibra di carbonio, sia andata combusta essa stessa. Tale processo ha verosimilmente indotto il malfunzionamento temporaneo del motore che ha

Le viti di fissaggio alla base delle lamelle della *reed valve* danneggiata si presentavano non serrate. Tale anomalia generava, di fatto, una maggiore escursione delle lamelle. È pertanto probabile che ciò abbia indotto il danneggiamento progressivo della lamella fino al distacco di un pezzo della stessa.

Alla luce delle evidenze acquisite, la causa dell'incidente è attribuibile al fattore tecnico. In particolare, l'evento è stato causato dal danneggiamento di una delle lamelle della *reed valve*, ragionevolmente indotto da un inadeguato assemblaggio del componente in questione.

Foto 4: reed valve cilindro n° 2.

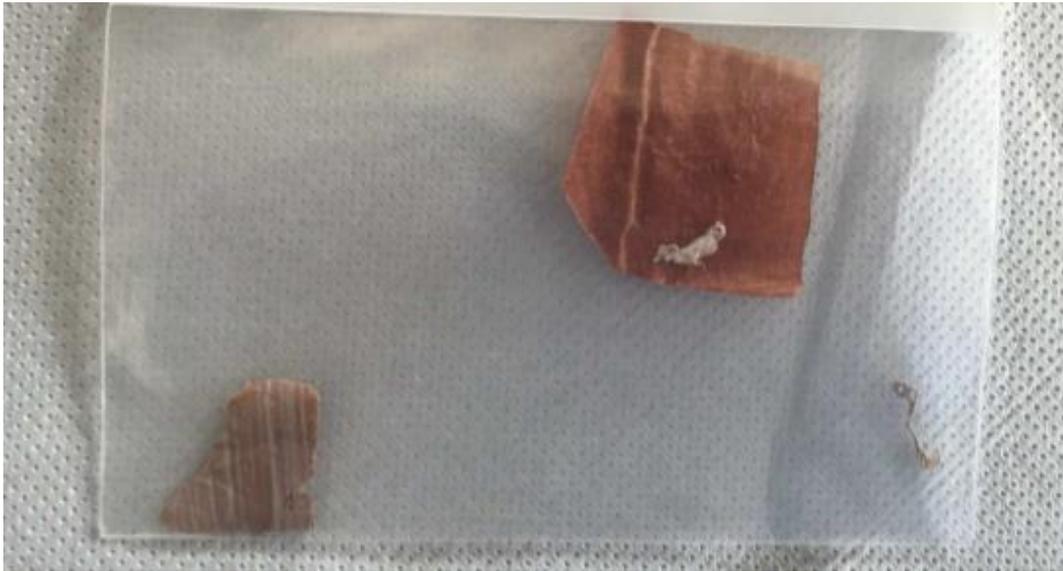
Il serbatoio del RUAS HERO è stato ispezionato al fine di valutare la possibilità che residui di materiale estraneo al carburante potessero aver indotto una ostruzione temporanea dei filtri. Nell'ambito di tale attività è stata riscontrata sulle spugne presenza di muffe. Queste sono verosimilmente dovute alle condizioni di rimessaggio dell'aeromobile e si sono dissolte dopo pochi minuti dall'estrazione delle spugne dalla struttura del serbatoio. Sono stati riscontrati, inoltre, residui di natura cartacea ed altri biancastri gommosi (foto 5). I primi associabili alla produzione del serbatoio, i secondi alla guarnizione del tappo di rifornimento.

Foto 5: residui presenti nel serbatoio.

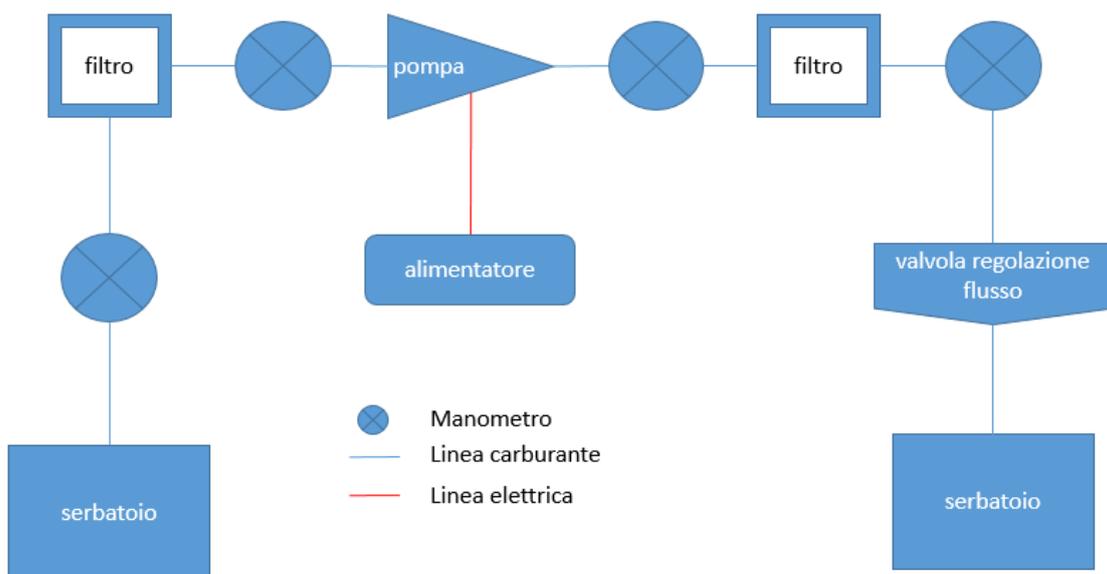
Per valutare se quanto riscontrato potesse aver veicolato un quantitativo eccessivo di residui nell'impianto di alimentazione carburante, gli elementi filtranti sono stati sottoposti a test. In assenza di una precisa specifica di collaudo, è stato allestito un *set up* sperimentale per la valutazione dell'eventuale ostruzione dei filtri. È stato dunque ricreato l'impianto di alimentazione carburante del motore, così come da schema in figura 7. Nel dettaglio sono stati aggiunti, a monte e a valle, degli elementi filtranti dei manometri (classe di precisione 1,6%), in grado di valutare la differenza di pressione indotta dalla presenza dei filtri. Dapprima è stato effettuato un test con filtri nuovi, sicuramente non ostruiti. Successivamente sono stati provati nelle medesime condizioni i filtri che erano installati sull'aeromobile al momento dell'incidente. I manometri non hanno indicato una variazione di

pressione apprezzabile nel confronto tra i due test: pertanto è stata esclusa la possibilità che il malfunzionamento che ha provocato l'incidente possa essere stato causato da un minor flusso di carburante dovuto alla possibile ostruzione dei filtri.

Figura 7: schema *set up* sperimentale impianto alimentazione carburante.
