INCIDENTE a/m AS 350 B3, marche I-JOPS (N. A/16/04)

Tipo dell'aeromobile e marche	Elicottero Eurocopter AS 350 B3, marche I-JOPS.
Data e ora	22 dicembre 2000, 15.11 UTC.
Località dell'evento	Mezzavia, Comune di San Genesio Atesino (BZ).
Descrizione dell'evento	L'a/m impattava contro una linea elettrica, precipitando dapprima contro un costone di roccia, poi a terra, incendiandosi in una scarpata.
Esercente dell'aeromobile	Aeroveneta s.r.l.
Natura del volo	Lavoro aereo.
Persone a bordo	Due: pilota e tecnico della società esercente.
Danni a persone e cose	Deceduti i due occupanti, distrutto l'aeromobile.
Informazioni relative al personale di volo	<p>Pilota, maschio, nazionalità italiana, 33 anni, titolare di licenza di pilota commerciale di elicottero in corso di validità; abilitazione alla radiotelefonica in lingua inglese; abilitazioni al pilotaggio su elicotteri tipo SA313-SA315-SA318-AS350-NH500-NH300.</p> <p>Attività di volo all'8.3.2000: 437h 03'; ore di volo della giornata: 4h 29'.</p>

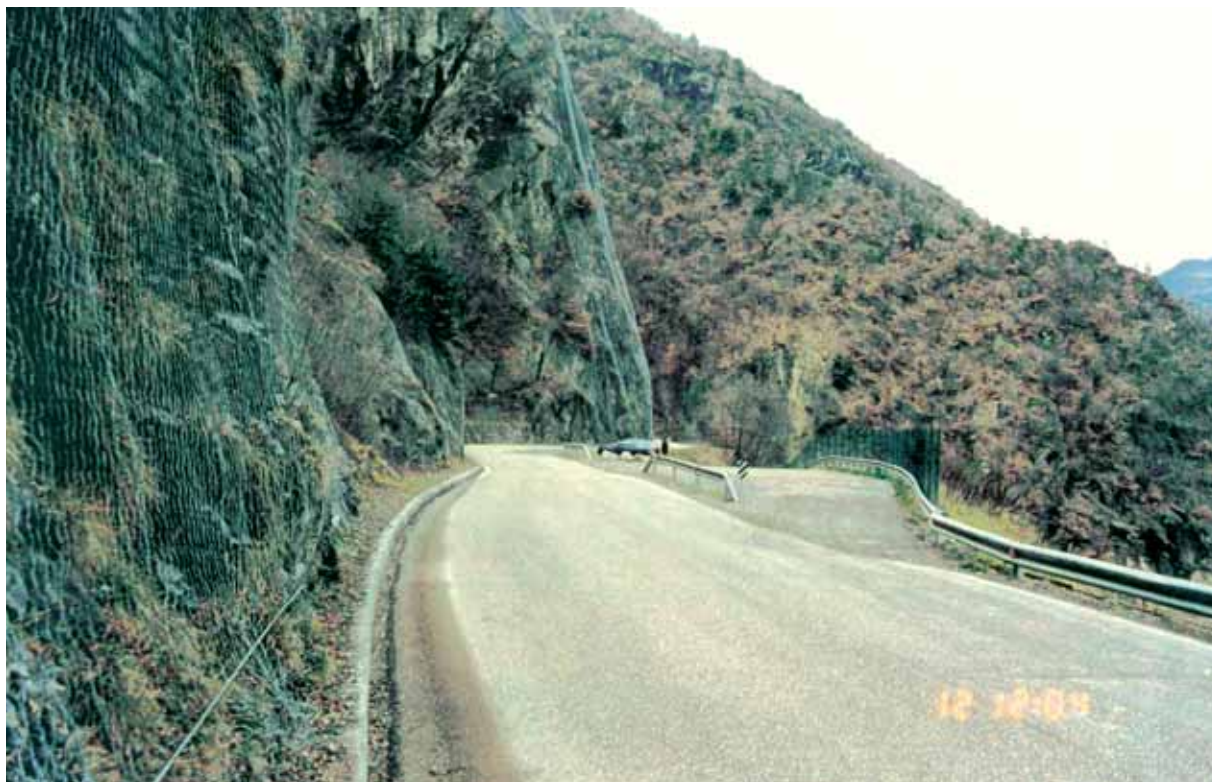
Foto 1

Piazzola adiacente la S.S. 508 della Val Sarentino,
dove ha fatto rifornimento l'elicottero.

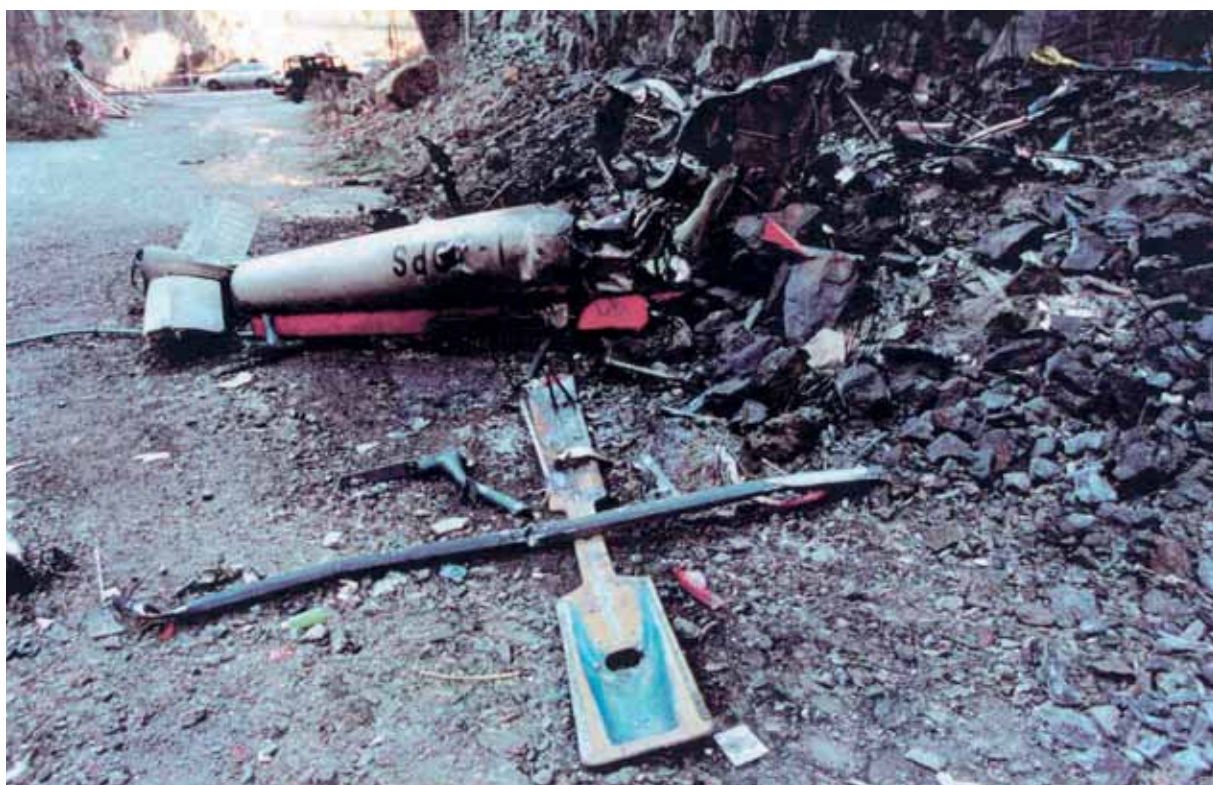
Foto 3

La fusoliera veniva pressoché completamente interessata dall'incendio, restando parzialmente riconoscibili solo la trave di coda, il rotore anticoppia ed il pattino d'atterraggio con relativo kit da neve (foto n. 3); parti del motore venivano ritrovate in prossimità della fusoliera e presso la riva opposta del torrente Talvera.

Resti della fusoliera.

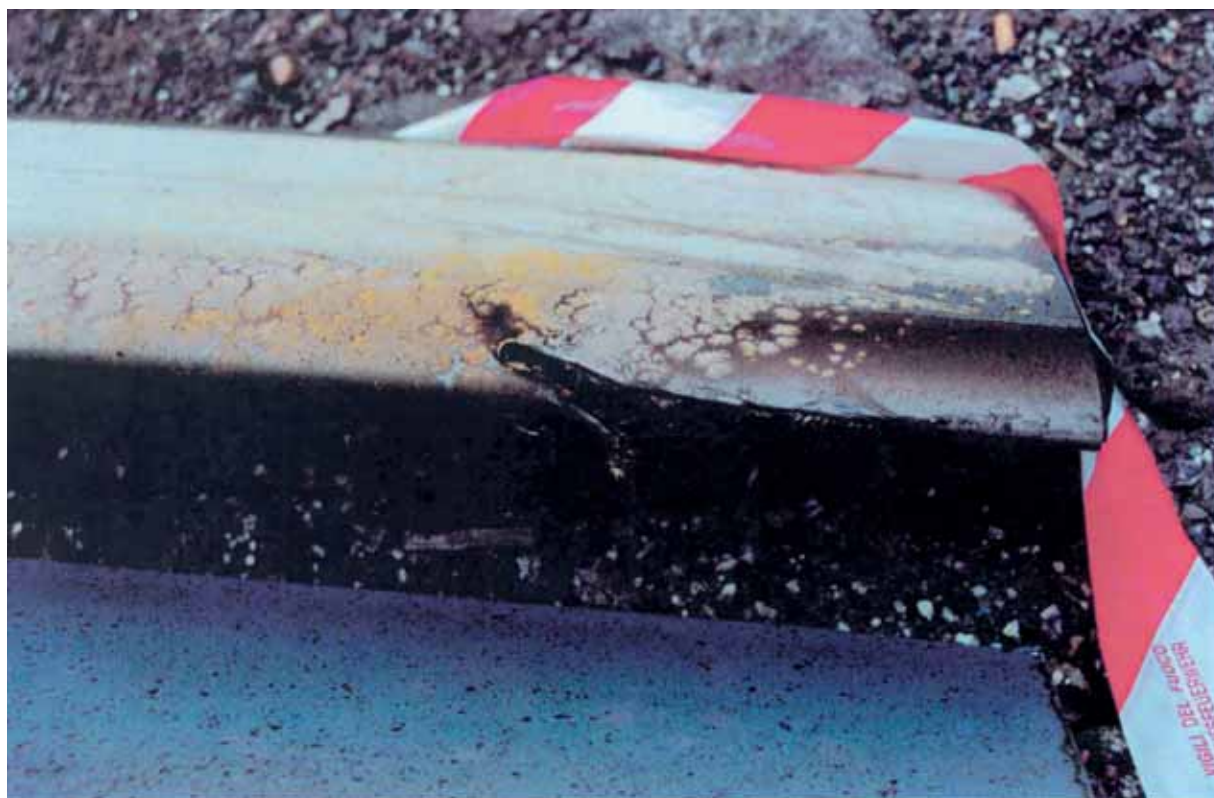
Foto 4

Sul rotore erano presenti segni dell'impatto con i cavi (in particolare, una fessurazione sul bordo d'uscita di una delle pale, foto n. 4), impatto confermato dall'allentamento dei conduttori laterali del traliccio di Vanga, dalle deformazioni presenti sul pilone in direzione Avigna (foto n. 5), nonché dalle strefolature e levigature dei conduttori tranciati, evidenze riscontrate dai tecnici specializzati dell'ENEL.

Particolare della fessurazione su una delle pale del rotore.

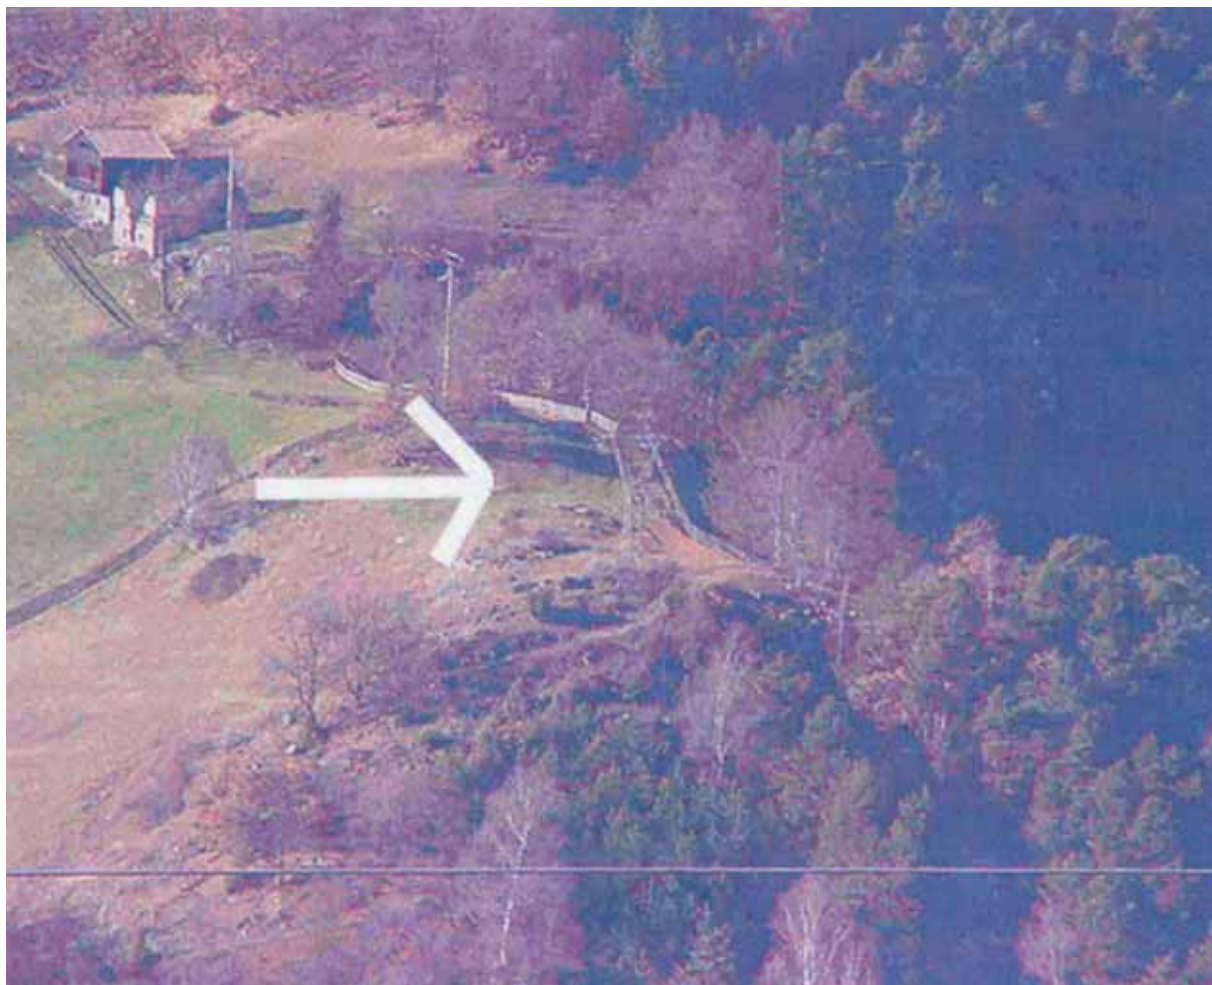
Foto 5

Deformazioni di uno dei due tralicci.
