Prot. 1917/INV/443/5/05
Roma, 6 settembre 2005

RACCOMANDAZIONE DI SICUREZZA

Oggetto: ATR-72, marche di immatricolazione TS-LBB. Incidente occorso il 6 agosto 2005 al largo dell'aeroporto di Palermo.

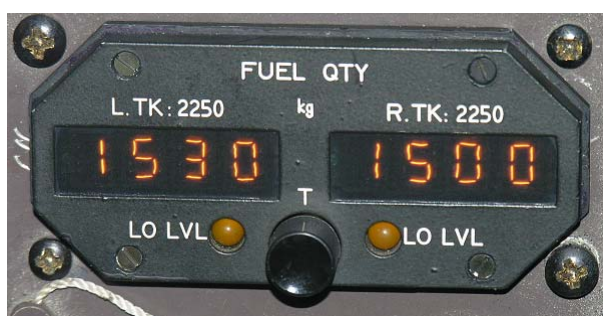
Fuel Quantity Indicator ATR-42

Ciò nonostante, i FQI tipo ATR-42 e ATR-72 sono identici sia dal punto di vista dimensionale che di installazione; pertanto, un FQI tipo ATR-42 può essere erroneamente installato su un velivolo ATR-72 e viceversa. L’unica differenza visibile tra i due FQI è rappresentata da una scritta di colore bianco di piccole dimensioni indicante la quantità di carburante massima per serbatoio alare, riportata sul frontalino dello strumento, pari a “2500” per il FQI tipo ATR-72 e “2250” per il tipo ATR-42.

- 1. Verificare che sulla flotta ATR-72 e ATR-42 siano installati Fuel Quantity Indicator del tipo previsto per il tipo di aeromobile.**
(ANSV-6/443-05/1/A/05).
- 2. Considerare la possibilità di effettuare una modifica installativa in grado di prevenire il montaggio di FQI non appropriati.**
(ANSV-7/443-05/2/A/05).

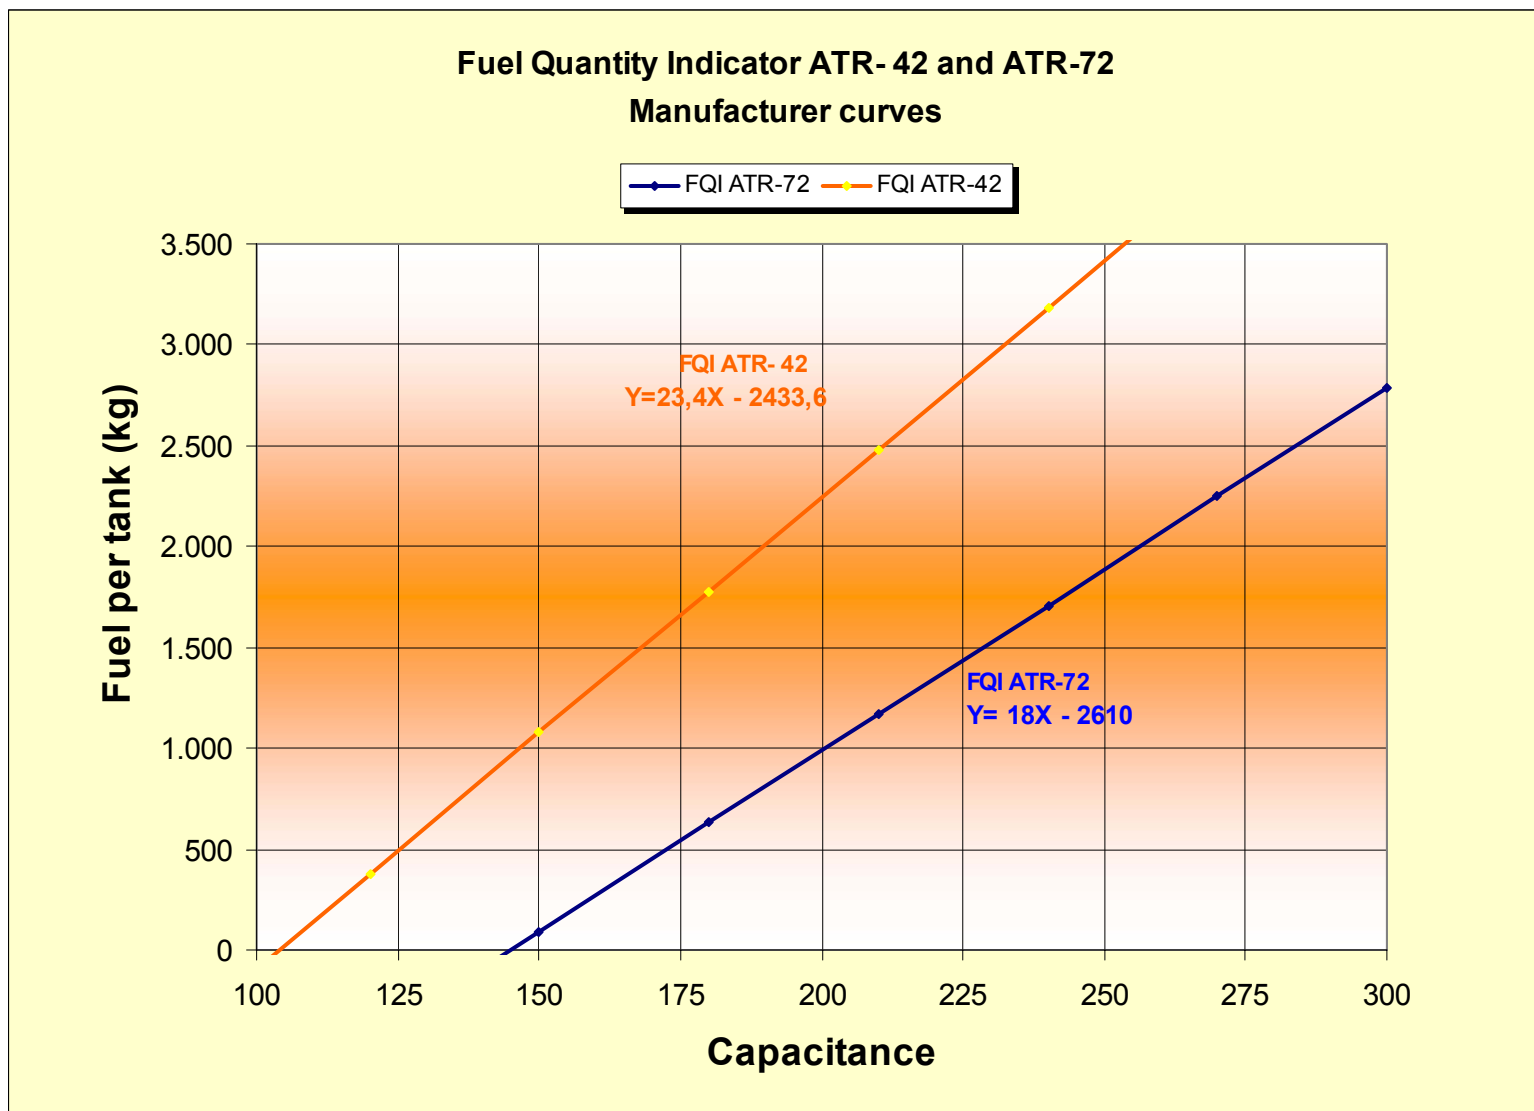
Refuelling tests aircraft ATR-72

I risultati delle prove hanno evidenziato che un FQI ATR-42 installato su un velivolo ATR-72 induce un errore non conservativo (viene cioè indicato un valore di carburante a bordo superiore a quello effettivamente presente) linearmente crescente con la quantità imbarcata e comunque non inferiore a 900 kg per serbatoio. In altre parole, per carburante a bordo pari a zero, lo strumento ATR-42 indica la presenza di 900 kg per ciascun serbatoio (cioè la quantità totale di carburante a bordo indicato dal FQI è pari o superiore a 1800 kg – vedasi grafico in allegato).
