Roma, 27 giugno 2006

COMUNICATO STAMPA

Emanate due raccomandazioni di sicurezza a seguito dell'incidente occorso al B737, marche di immatricolazione EI-COI

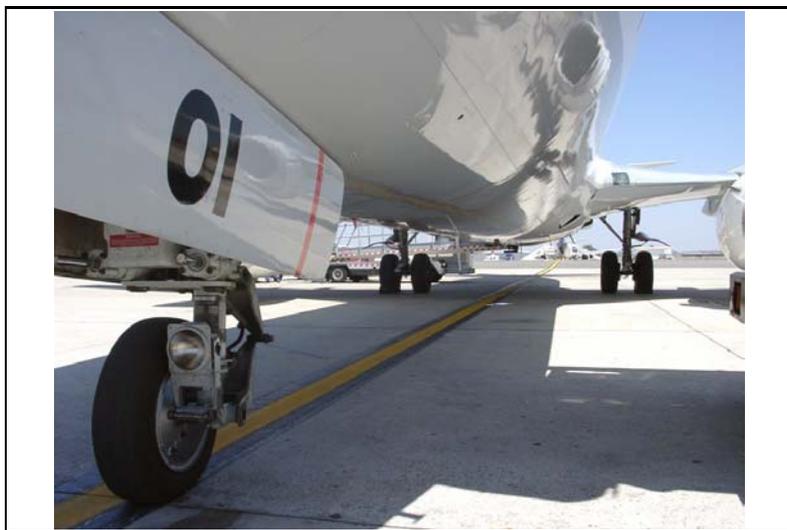
Il 15 giugno 2006, alle ore 06.20 UTC, il volo AP 2843, aeromobile B737-400, marche EI-COI, era in partenza dall'aeroporto di Catania Fontanarossa con destinazione Roma Fiumicino (FCO). Nel corso della fase di decollo, l'aeromobile perdeva il ruotino anteriore sinistro. Un passeggero, seduto nell'ultima fila della cabina si accorgeva del distacco della ruota ed avvisava un assistente di volo, il quale, a sua volta, informava il comandante. L'equipaggio chiedeva alla TWR di Catania di effettuare un controllo in pista e decideva di continuare il volo verso Roma Fiumicino. L'equipaggio eseguiva le procedure di emergenza previste per questo tipo di avaria e alle ore 08.16 UTC atterrava sulla pista 16L, senza ulteriori conseguenze (Foto n. 1).

Foto n. 1: a/m EI-COI dopo l'atterraggio a Roma FCO.

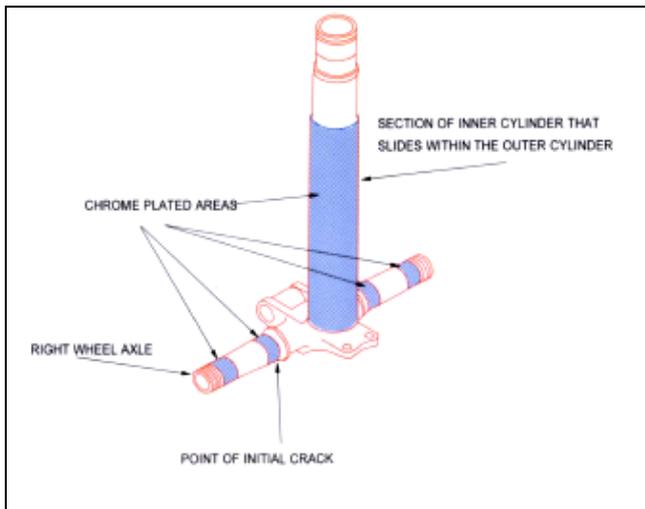
La separazione del ruotino è avvenuta per cedimento strutturale dell'assale P/N 65-46215-16.

Figura n. 1: schema *inner cylinder*.

In particolare, la rottura si è verificata sulla porzione sinistra del componente, costituito in acciaio alto resistenziale AISI 4340M (carico di rottura 1860÷2070 MPa) e facente parte del complessivo *inner cylinder* P/N 65-46215-4 (schema in Figura 1), ove il ruotino sinistro era innestato.

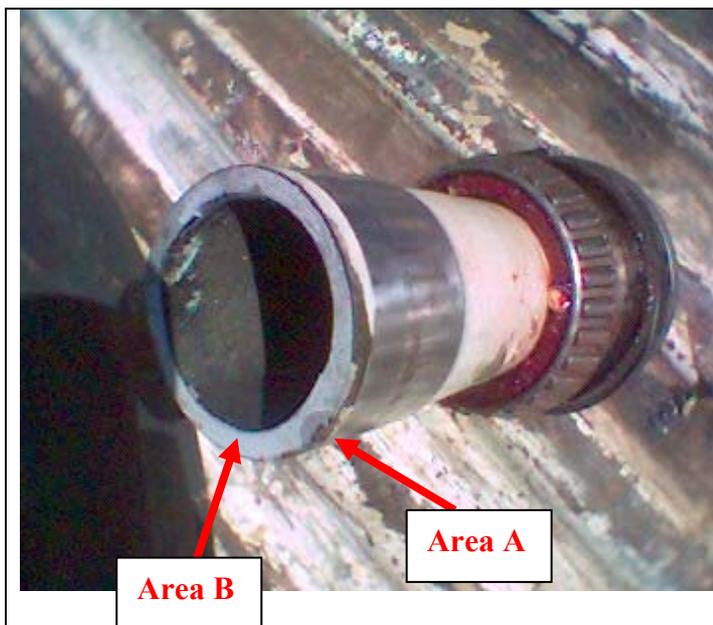
Le due superfici di rottura generate (Foto n. 2 e 3) mostrano un aspetto piatto e privo di deformazioni plastiche; tale evidenza è concorde con la natura stessa del materiale costituente, duro e pertanto poco tenace. Inoltre, entrambe le superfici individuano due aree.

- Area A, a colorazione più scura ed aspetto semiellittico o a ventaglio, che occupa circa il 5% dell'intera superficie di rottura. Tale area, posizionata ad ore 6, cioè nella parte inferiore dell'assale, quella che sopporta le maggiori sollecitazioni a flessione cui il componente è sottoposto per il peso stesso del velivolo, individua la fase di propagazione della crinatura che ha portato al cedimento.
- Area B, a colorazione più chiara e caratterizzata dai segni "a lisca di pesce" tipici delle rotture dinamiche su materiali fragili (particolare in Foto n 4), che occupa il restante 95% della superficie di rottura ed individua la rottura finale prodottasi di schianto.

Tale evidenza indica che il cedimento dell'assale è avvenuto in due fasi distinte: una prima fase di crescita progressiva della crinatura (Foto n. 2 e 3, aree A), sviluppatasi nella zona di maggiore sollecitazione meccanica e che ha interessato una ridotta porzione del materiale, ed una assai più estesa (Foto n. 2 e 3, aree B) associata alla rottura finale del componente.

In particolare, come indicato nelle Foto n. 2 e 3 (aree A), la zona di rottura progressiva contiene, nella sua porzione più esterna, alcune aree a colorazione bruna, il cui aspetto è, con ogni probabilità, associabile a fenomeni di corrosione.

Foto n. 2: superficie di rottura dell'assale collegata al ruotino, aree A e B.

Tale circostanza, rilevata proprio nella zona da cui la rottura progressiva si è innescata, fa ritenere altamente probabile che il cedimento sia stato causato da un meccanismo di tensocorrosione (SCC – *Stress Corrosion Cracking*) generatosi a partire da un innesco di corrosione pura a carico della superficie esterna dell'assale.

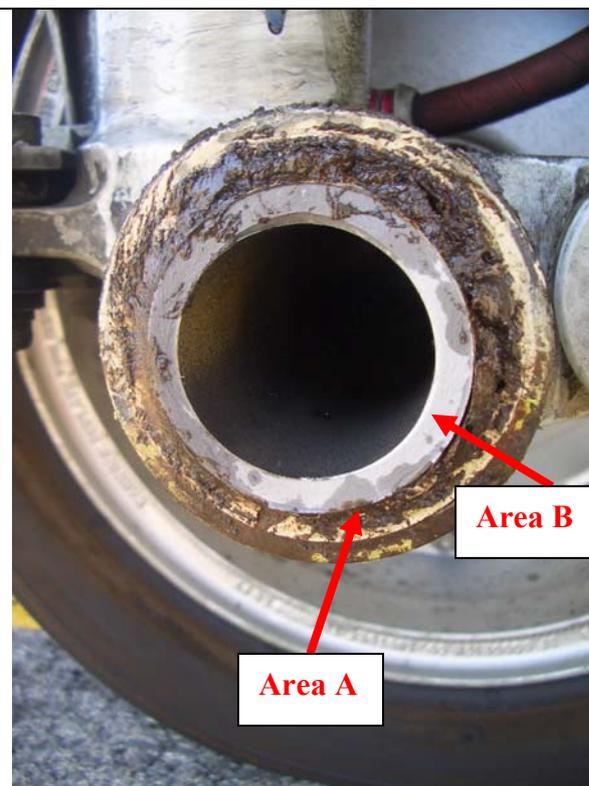
Foto n. 3: superficie di rottura dell'assale collegata all'inner cylinder, aree A e B.

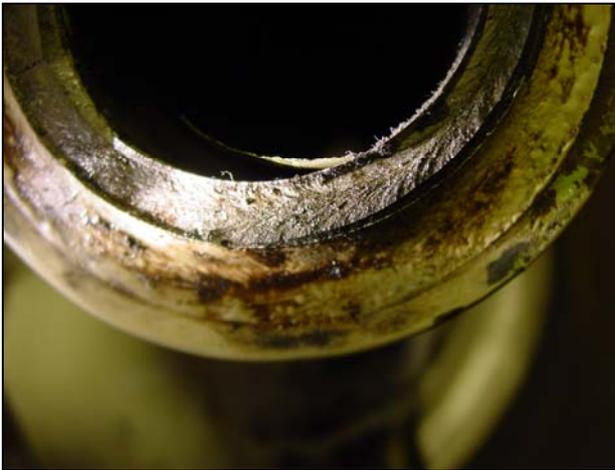
Foto n. 4: segni “a lisca di pesce”.

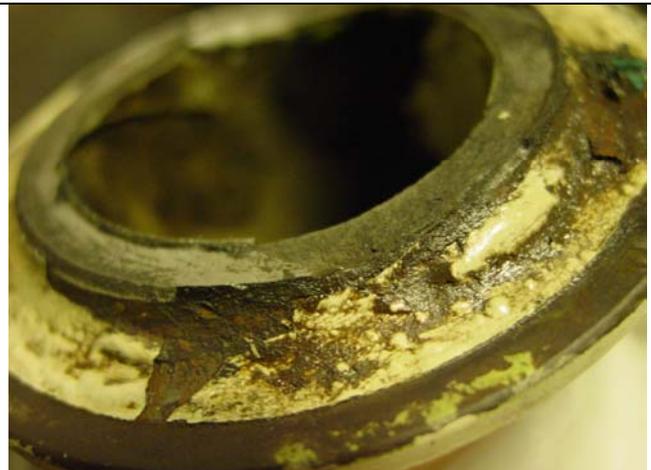
In effetti, l'osservazione della superficie esterna del componente evidenzia, proprio in corrispondenza della zona di innesco della rottura e nelle sue immediate vicinanze, la presenza di un esteso ed avanzato fenomeno di corrosione generalizzata con sviluppo di *pitting* (corrosione puntiforme), come da Foto n. 5.

Foto n. 5: estesa corrosione a carico della superficie esterna dell'assale.

Allo stato dei fatti, l'ipotesi più probabile è che il fenomeno di avanzamento progressivo sia stato di tipo tensocorrosivo, instauratosi a partire da una estesa corrosione della superficie esterna presente in corrispondenza della zona a maggiore sollecitazione meccanica.

La severità del fenomeno corrosivo riscontrato fa ritenere che esso fosse già presente al momento del rilascio dell'aeromobile in occasione dell'ultima ispezione 1C effettuata sul particolare (2 maggio 2006). La mancata individuazione del fenomeno in corso è risultata decisiva per la rottura dell'assale.

Sulla base delle considerazioni sopra esposte, in attesa dell'espletamento di più approfondite indagini che stabiliscano dettagliatamente meccanismo ed elementi causali dell'evento, l'ANSV, per il momento, ha raccomandato all'EASA di valutare la possibilità di un audit straordinario sulle procedure di lavoro e sul controllo di qualità applicati dal centro ungherese che aveva effettuato la manutenzione. **(Raccomandazione ANSV-12/341-06/1/A/06)**

Ha inoltre raccomandato di valutare la possibilità di disporre - considerata la pericolosità del fenomeno corrosivo, in grado di portare a rottura anche componenti che abbiano una vita molto inferiore ai limiti prefissati - un'ispezione visiva una tantum sui componenti analoghi (P/N 65-46215-16) che siano stati sottoposti a revisione presso il suddetto centro di manutenzione ungherese. Tale ispezione dovrebbe essere particolarmente focalizzata alla individuazione di eventuali fenomeni di corrosione in atto nella posizione ad ore 6. **(Raccomandazione ANSV-13/341-06/2/A/06)**
