# **AGENZIA NAZIONALE PER LA SICUREZZA DEL VOLO**

## **RELAZIONE D'INCHIESTA**

**INCIDENTE  
OCCORSO ALL'AEROMOBILE  
ROBIN DR 250/160, MARCHE G-BCGG  
Monte Tobbio (AL), 3.06.2001**

**N. A/7/01**

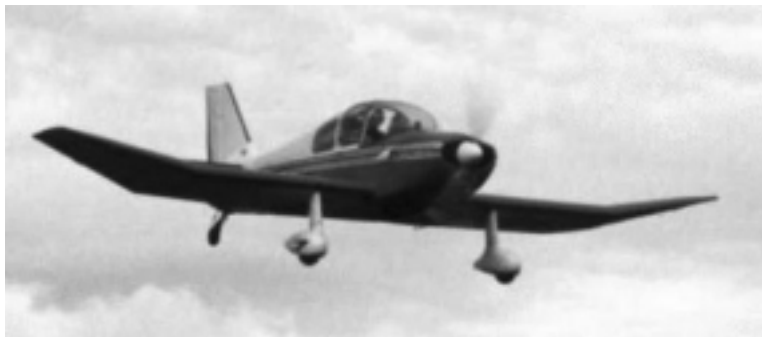
Il velivolo Robin DR 250 serie 160 è di costruzione prevalentemente lignea ed è dotato di un'ala Jodel con rastremazione e forte diedro di estremità. Il rivestimento è in fibra sintetica ad alta resistenza. Tutti i comandi di volo sono azionati meccanicamente mediante cavi, tiranti e pulegge. Il carrello è del tipo bicicletta con ruote identiche, con sospensione oleo-pneumatica.

Le carenature delle ruote sono di materiale stampato in vetroresina.

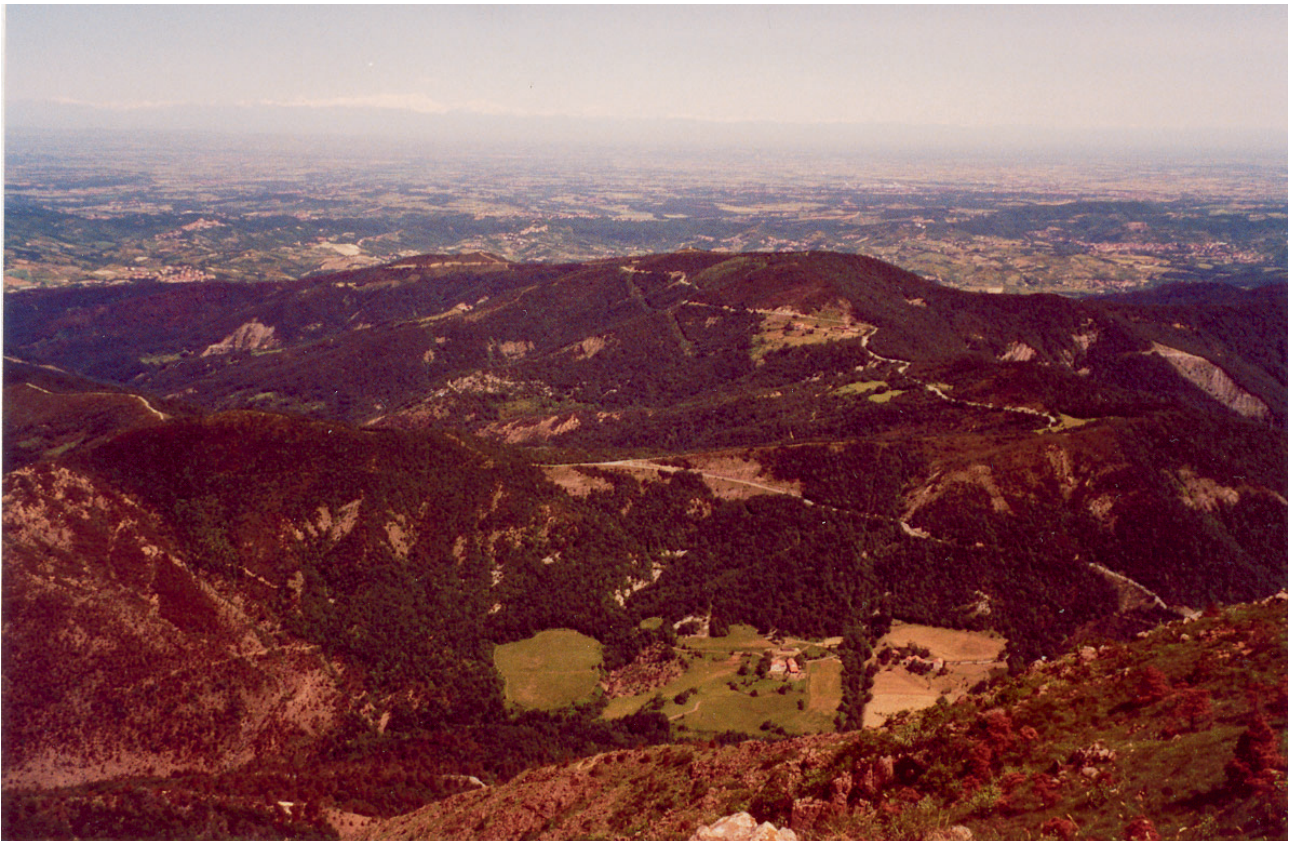
Foto 1

Vista Nord dal Monte Tobbio. Direzione di provenienza del velivolo

L'aeroporto più vicino al luogo dell'incidente è quello di Genova, situato a circa 20 km (11 miglia nautiche). Il Monte Tobbio è la cima più alta della zona dell'incidente; guardando infatti in direzione Nord, da dove proveniva il velivolo, si nota che non vi sono colline/cime più alte di 2500-3000 piedi (foto 1, Allegato B).

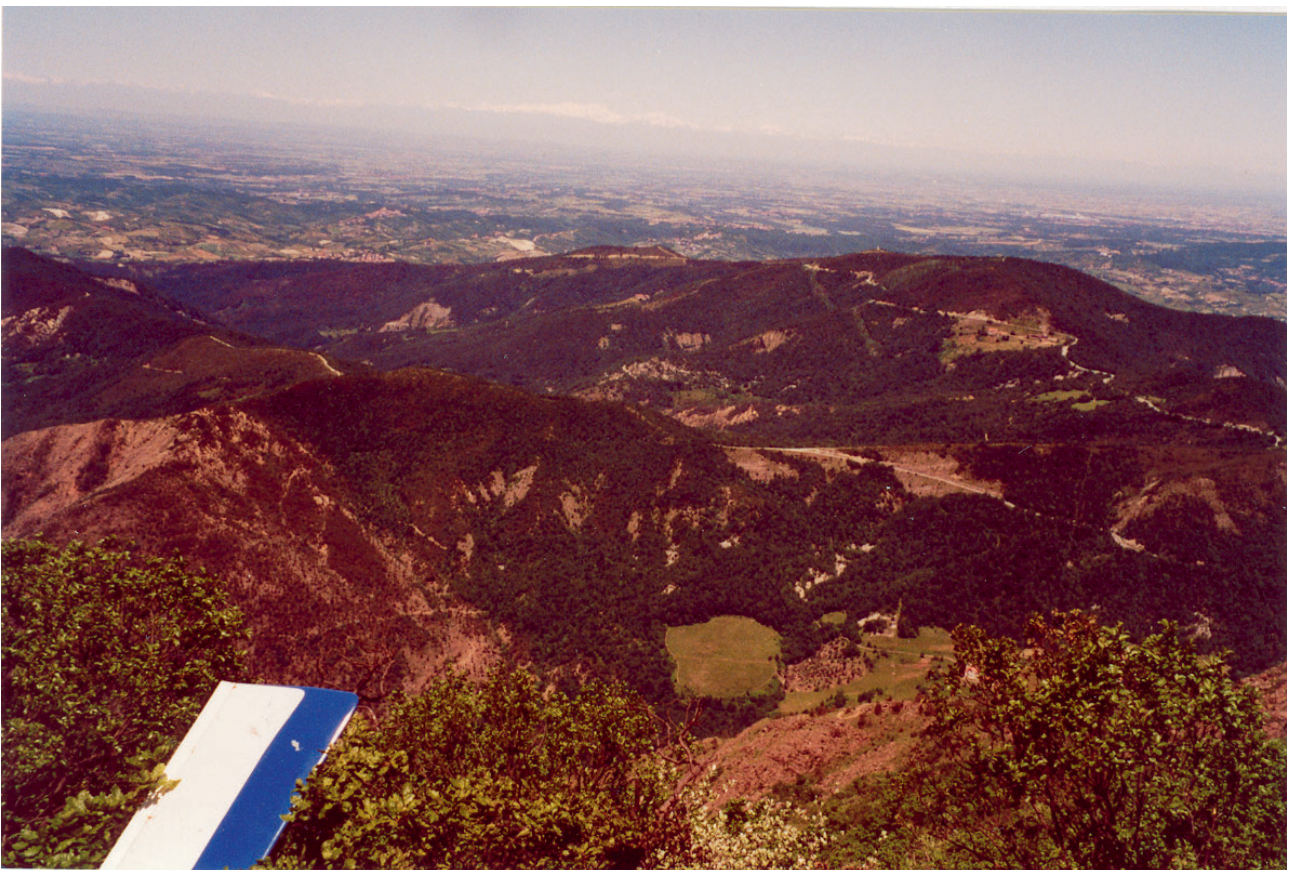
Foto 2

Vista Nord dal Monte Tobbio. Notare in basso a sinistra parte del piano di coda orizzontale del velivolo

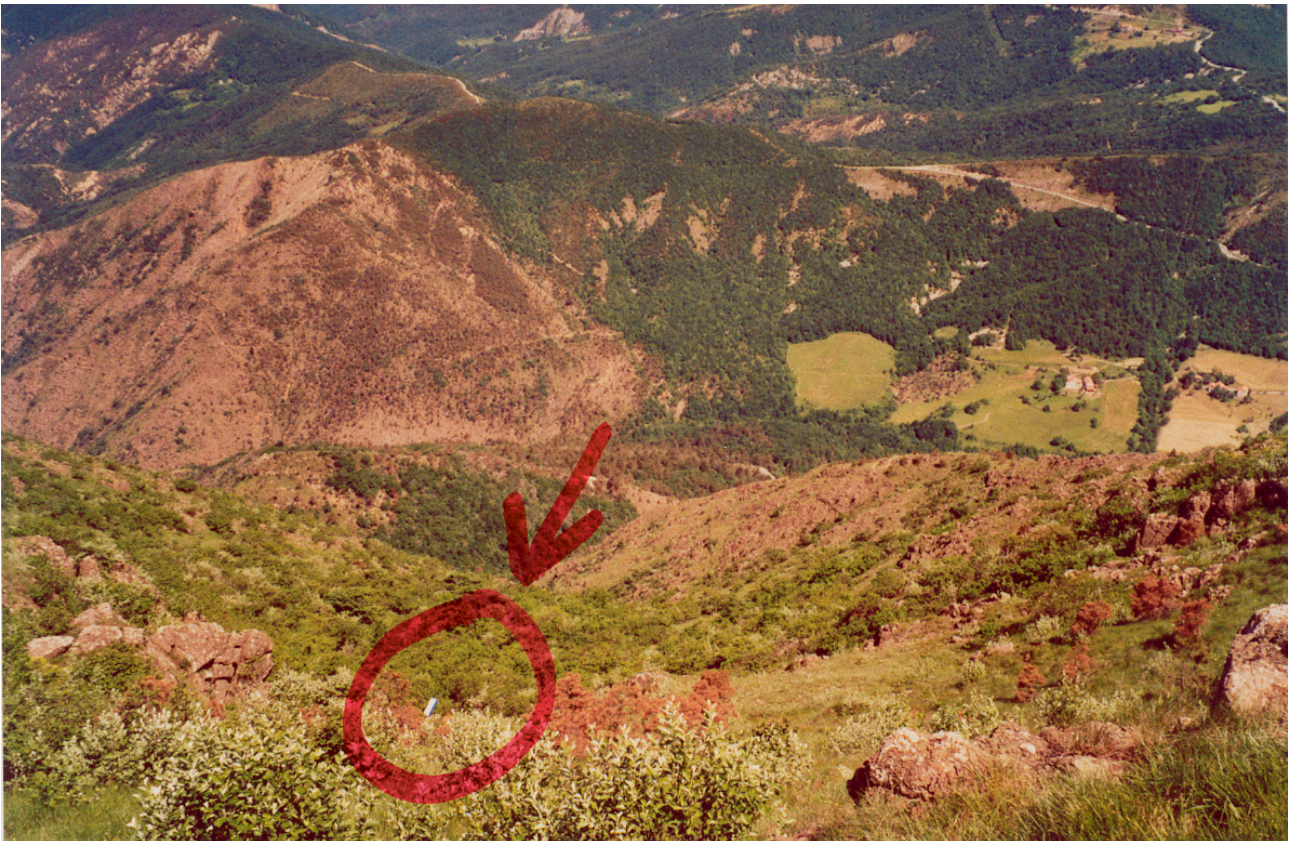
Foto 3

Vista dalla cima del Monte Tobbio. Notare in basso a sinistra parte dei resti del velivolo

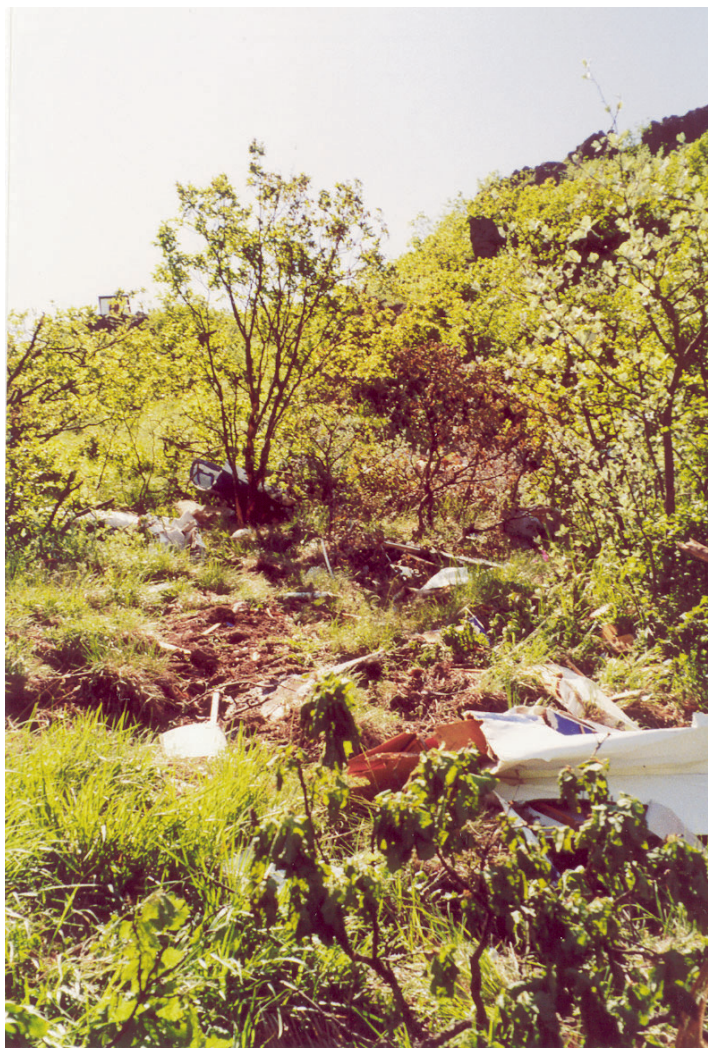
Foto 5

Punto di primo impatto del velivolo

Il punto di primo impatto al suolo è posizionato a circa 5 metri più in basso rispetto ai resti principali del relitto e vi è un solco profondo circa 25-30 cm dovuto all'impatto delle ruote del carrello principale. Gli occupanti sono stati sbalzati fuori dall'abitacolo, molto probabilmente a seguito del primo impatto; il corpo del passeggero è stato ritrovato a circa 5 metri di distanza dai resti principali con tutto il sedile. Per la violenza dell'impatto il sedile è stato completamente sradicato dal suo alloggiamento in cabina. Il corpo del pilota invece era posizionato 12 metri in avanti rispetto ai resti del velivolo.

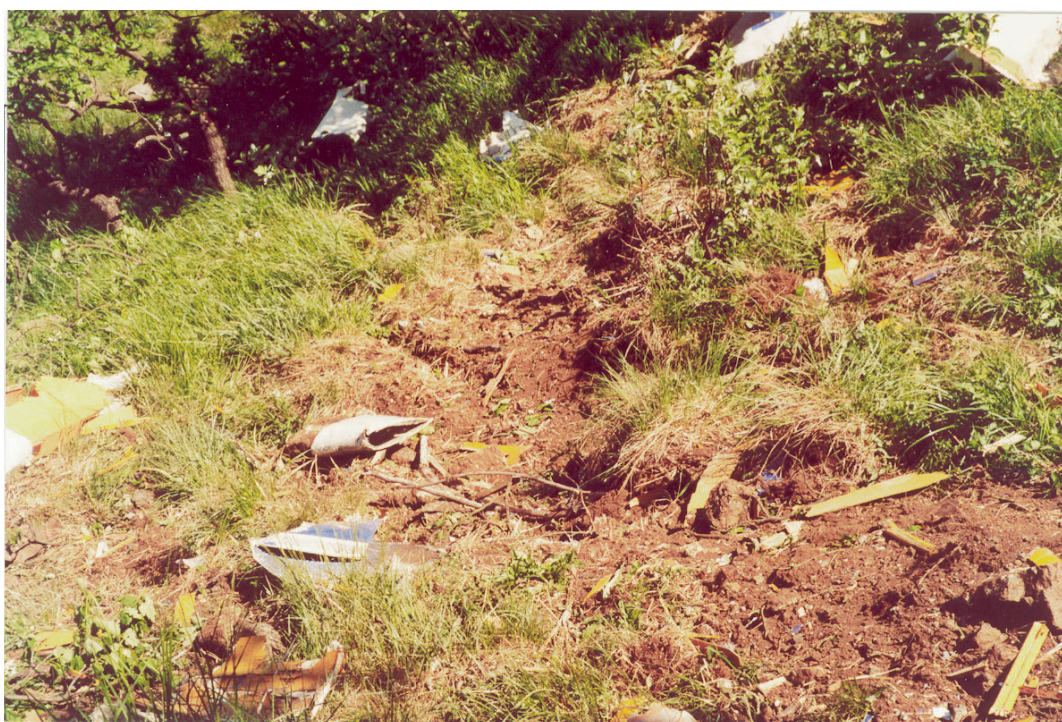
Foto 6

Punto di primo impatto del velivolo. Particolare

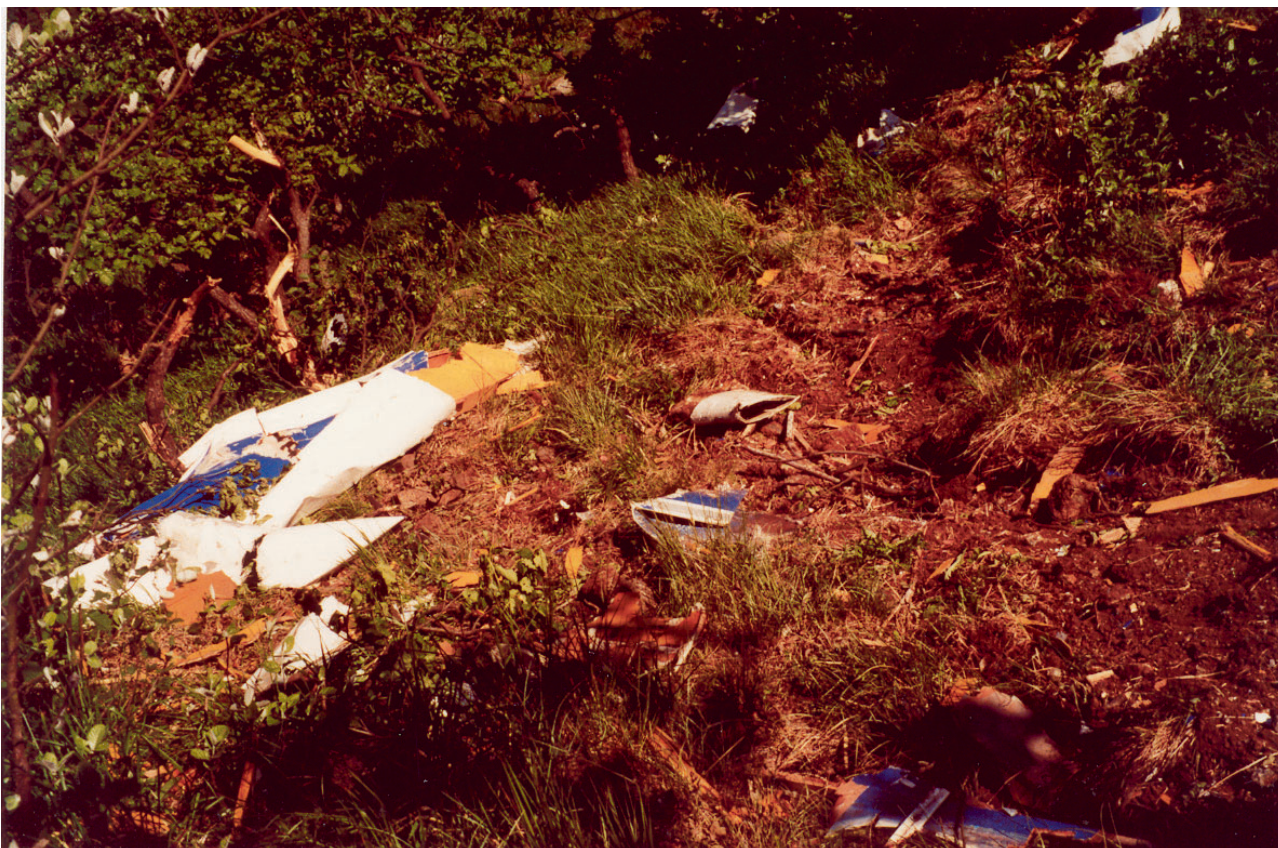
Foto 7

Punto di primo impatto del velivolo. Particolare

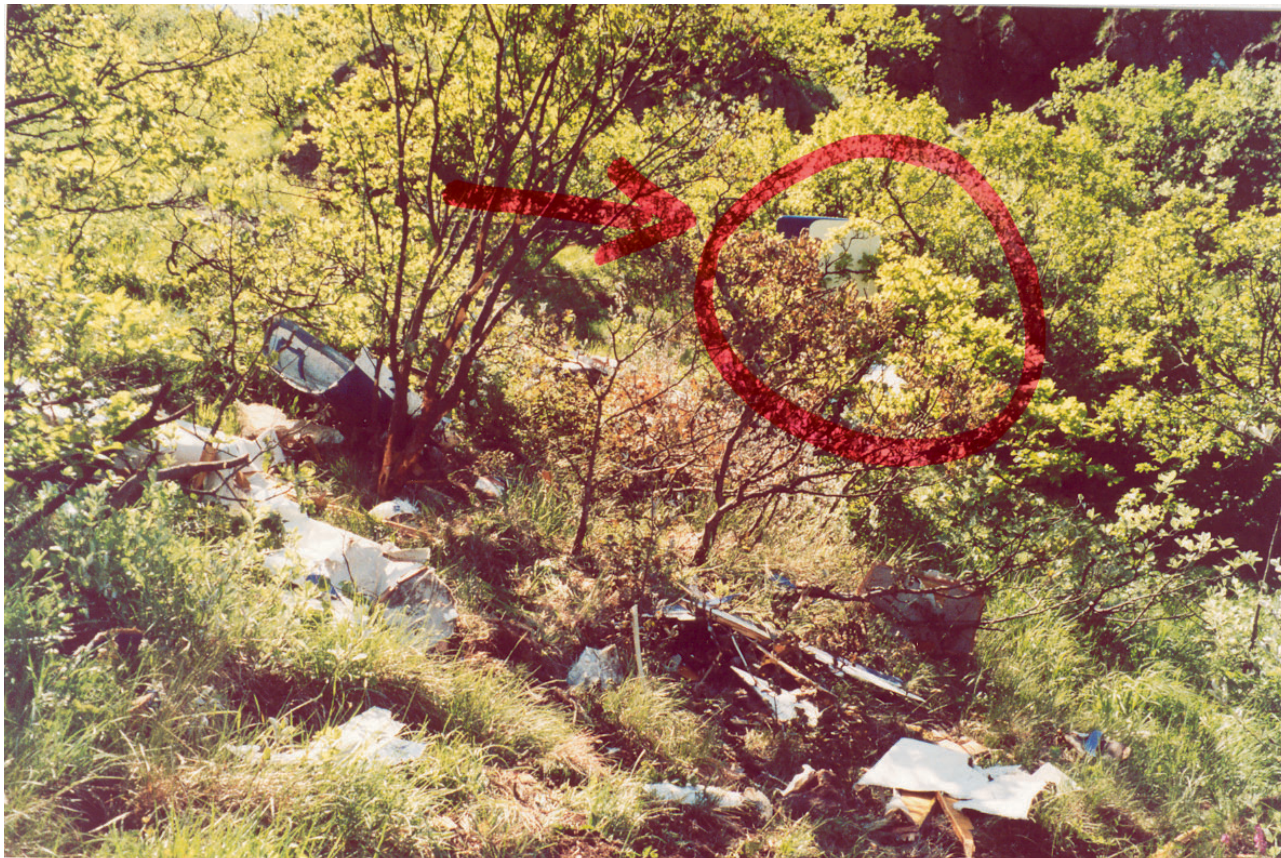
Foto 8

Resti velivolo vicino punto di primo impatto. Notare altri resti velivolo in alto a destra

I rottami del relitto sono in numero elevato (circa 150-200 pezzi) e tutti concentrati in un'area di circa 15 metri di raggio rispetto ai resti principali, costituiti dal motore, dalla fusoliera e dagli impennaggi verticali ed orizzontali.

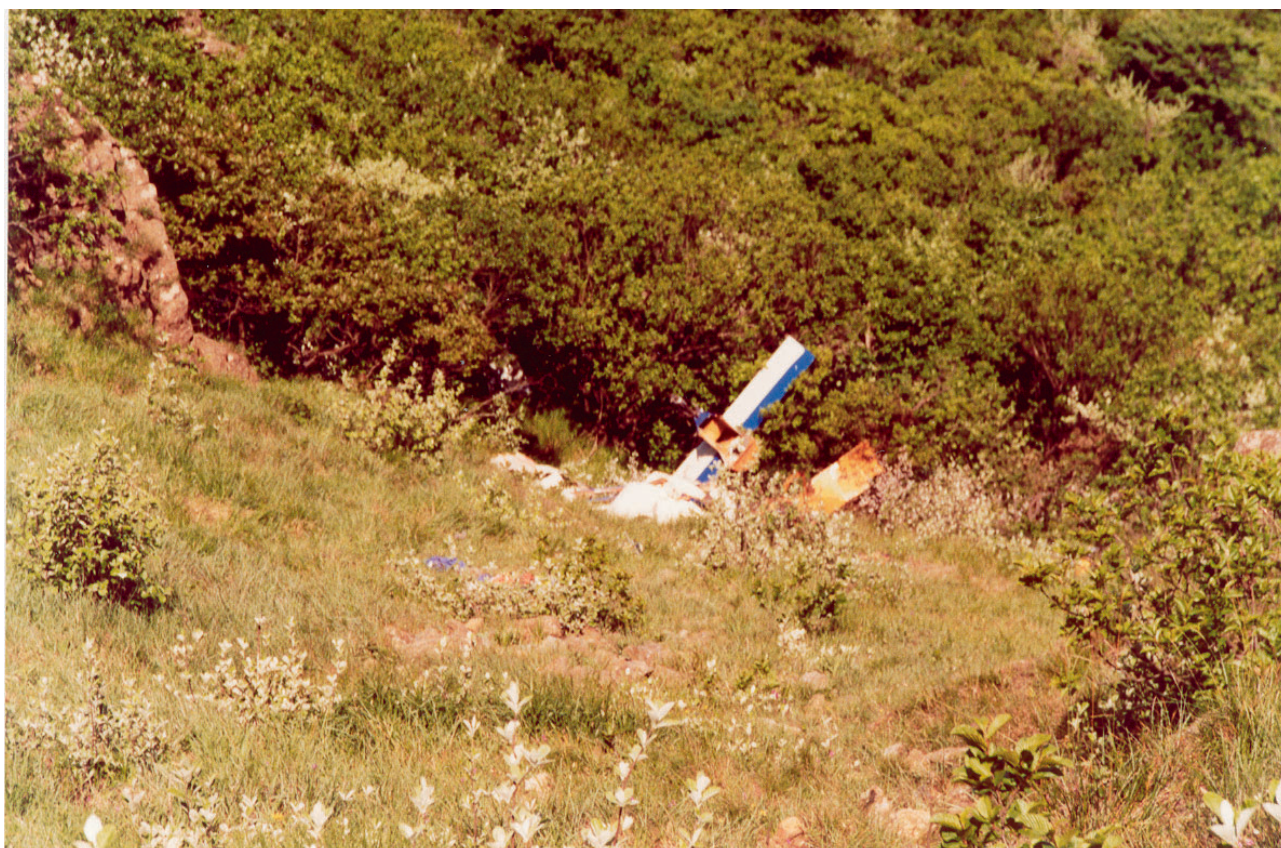
Foto 9

Resti velivolo dopo il primo impatto

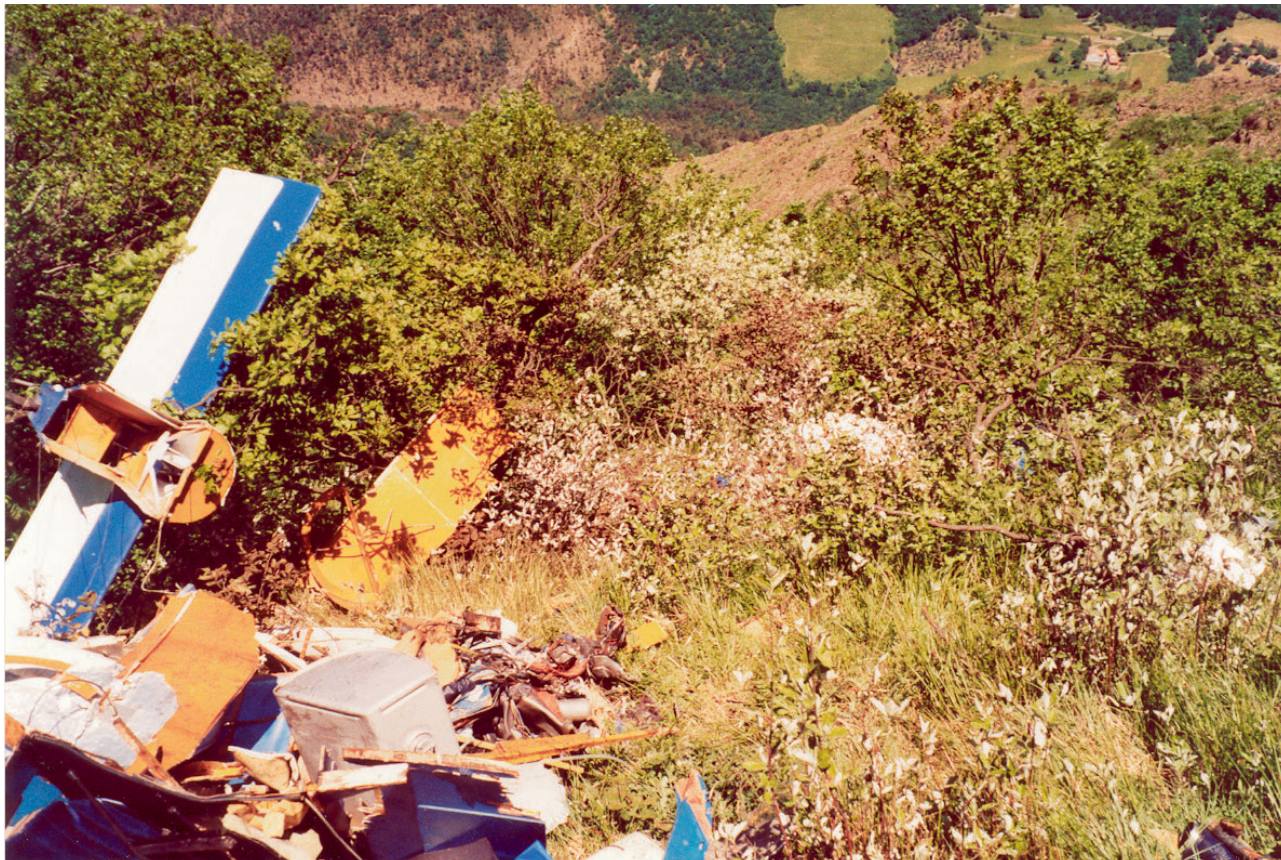
Foto 10

Resti velivolo dopo il primo impatto. Particolare

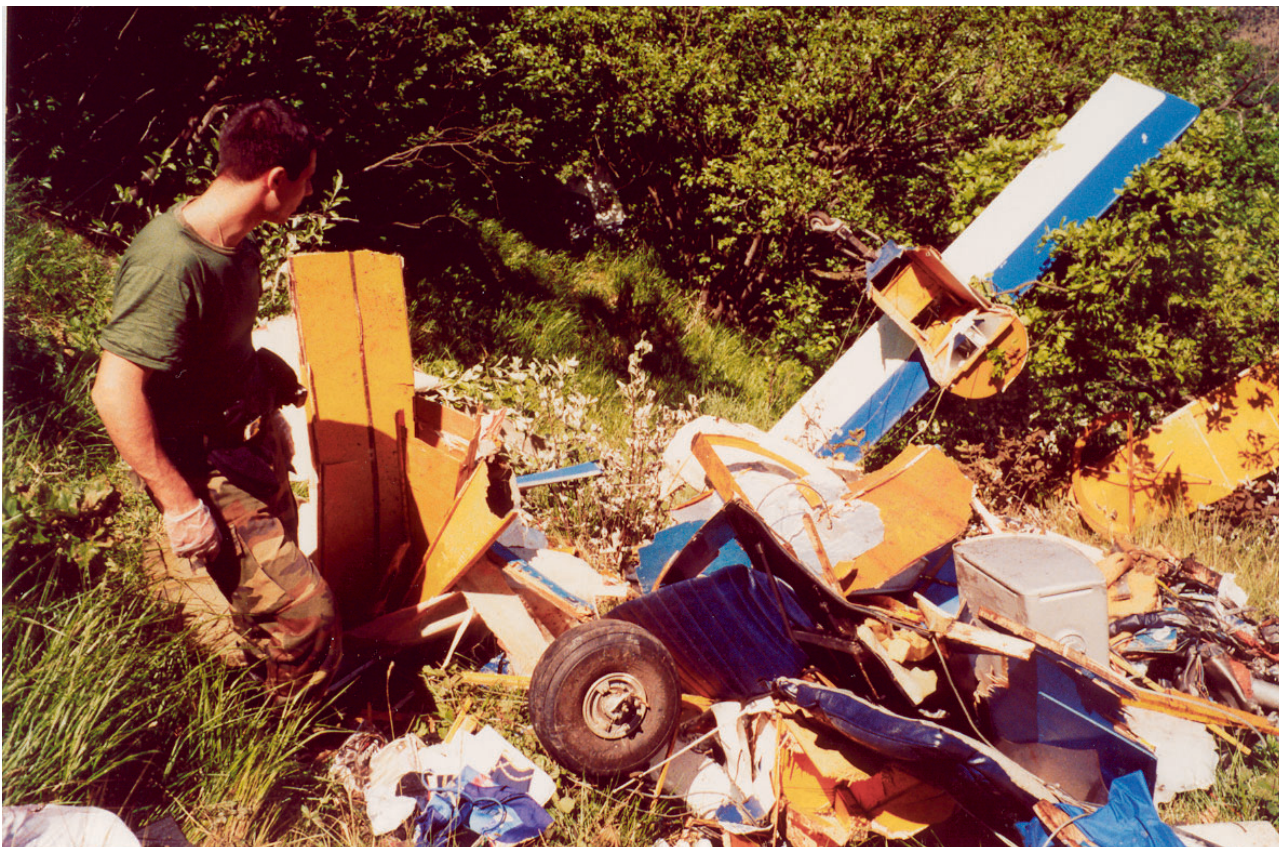
Foto 11

Resti velivolo impatto finale

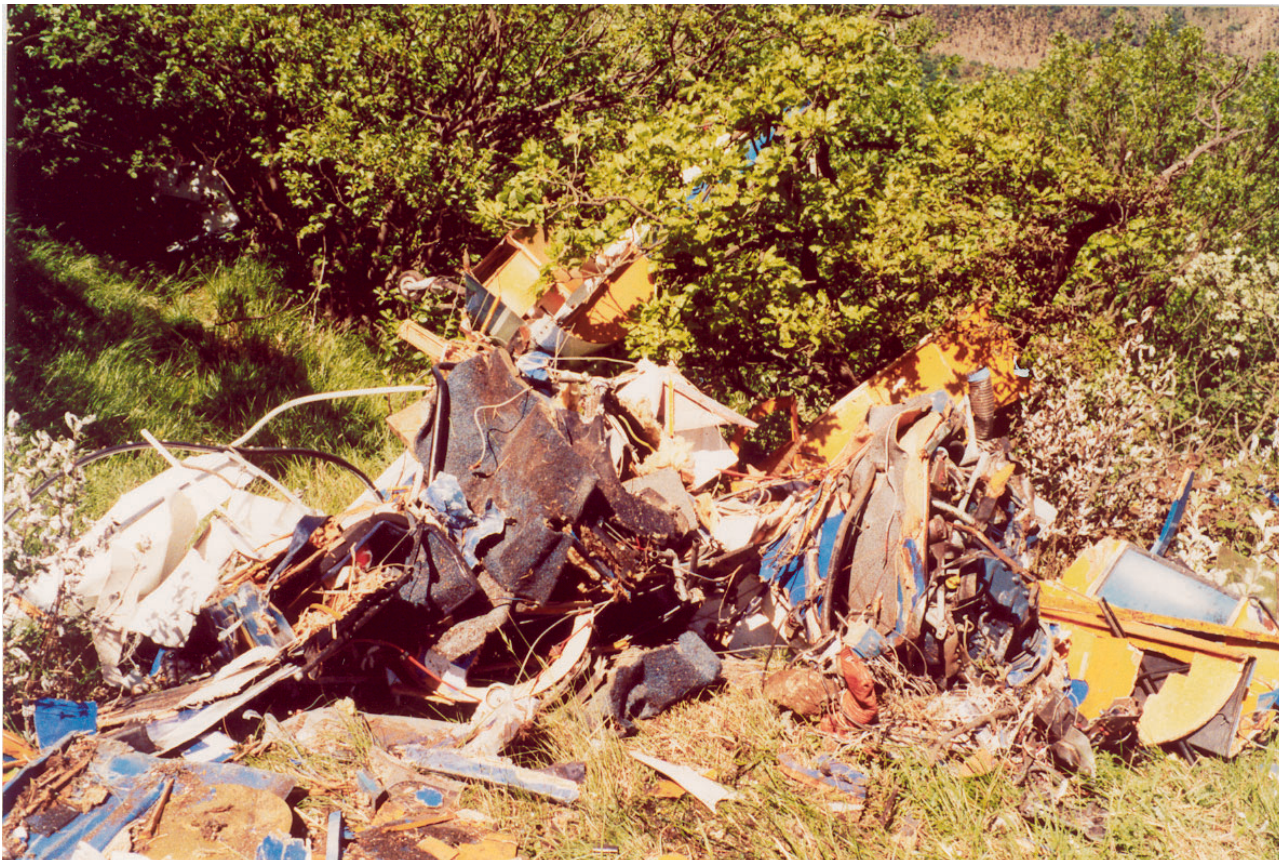
Foto 12

Resti velivolo impatto finale. Particolare

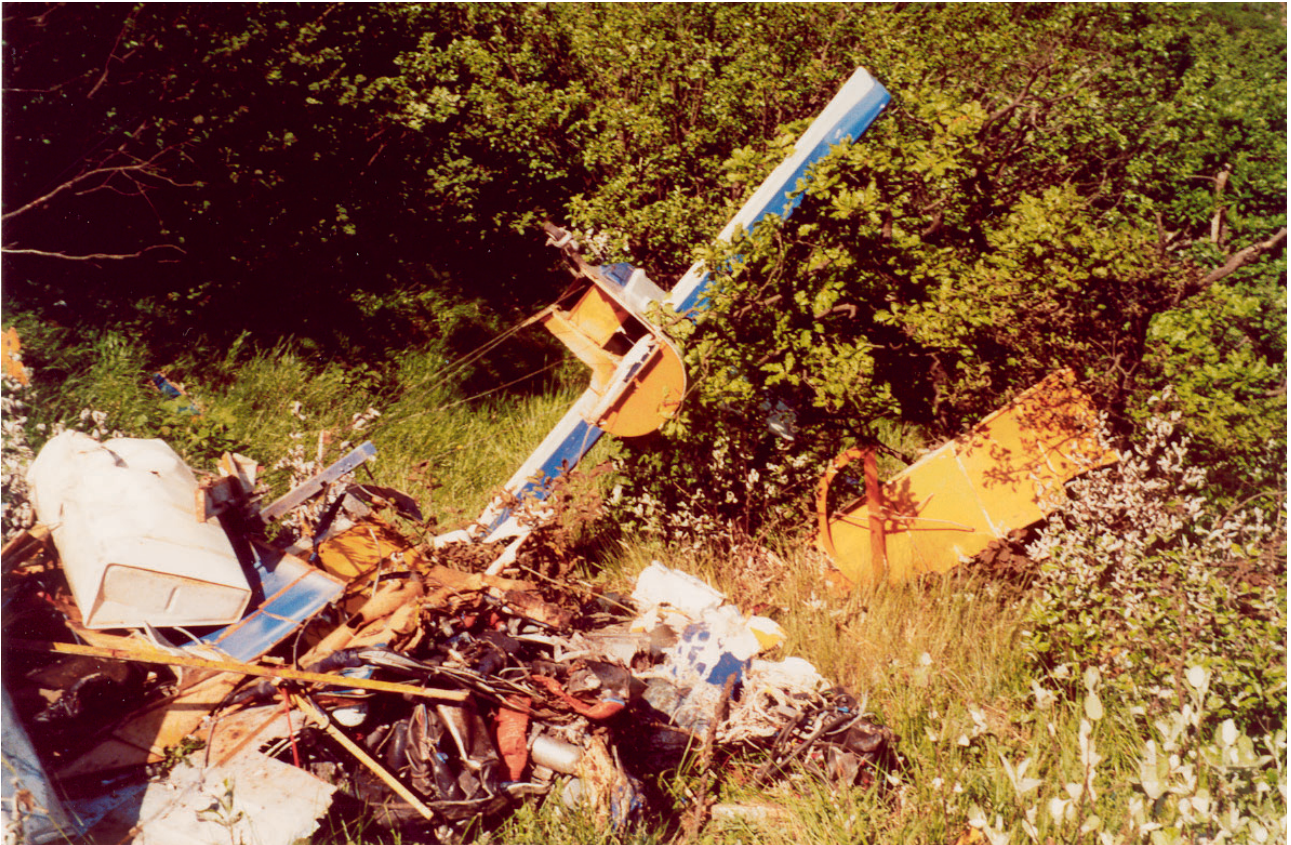
Foto 13

Resti velivolo impatto finale

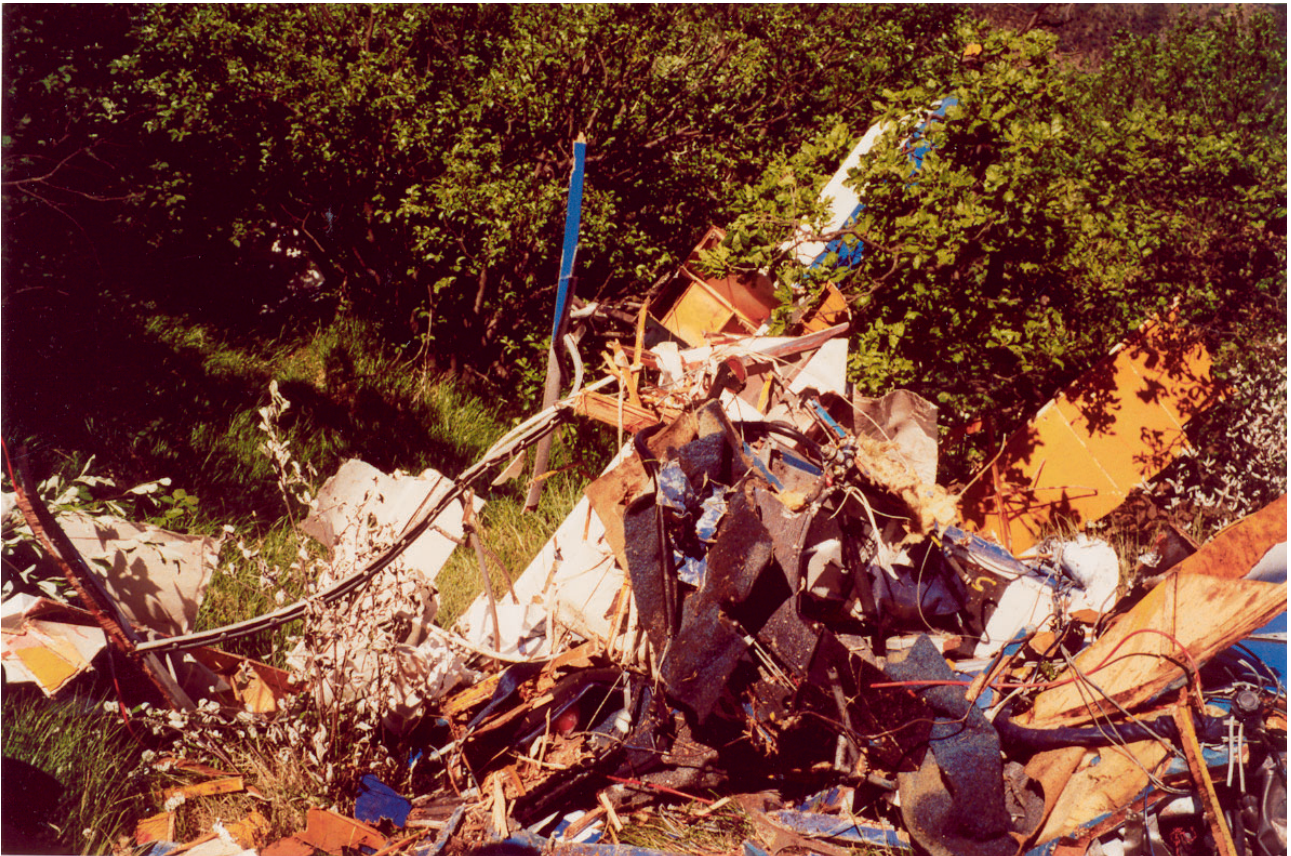
Foto 14

Resti velivolo impatto finale. Particolare

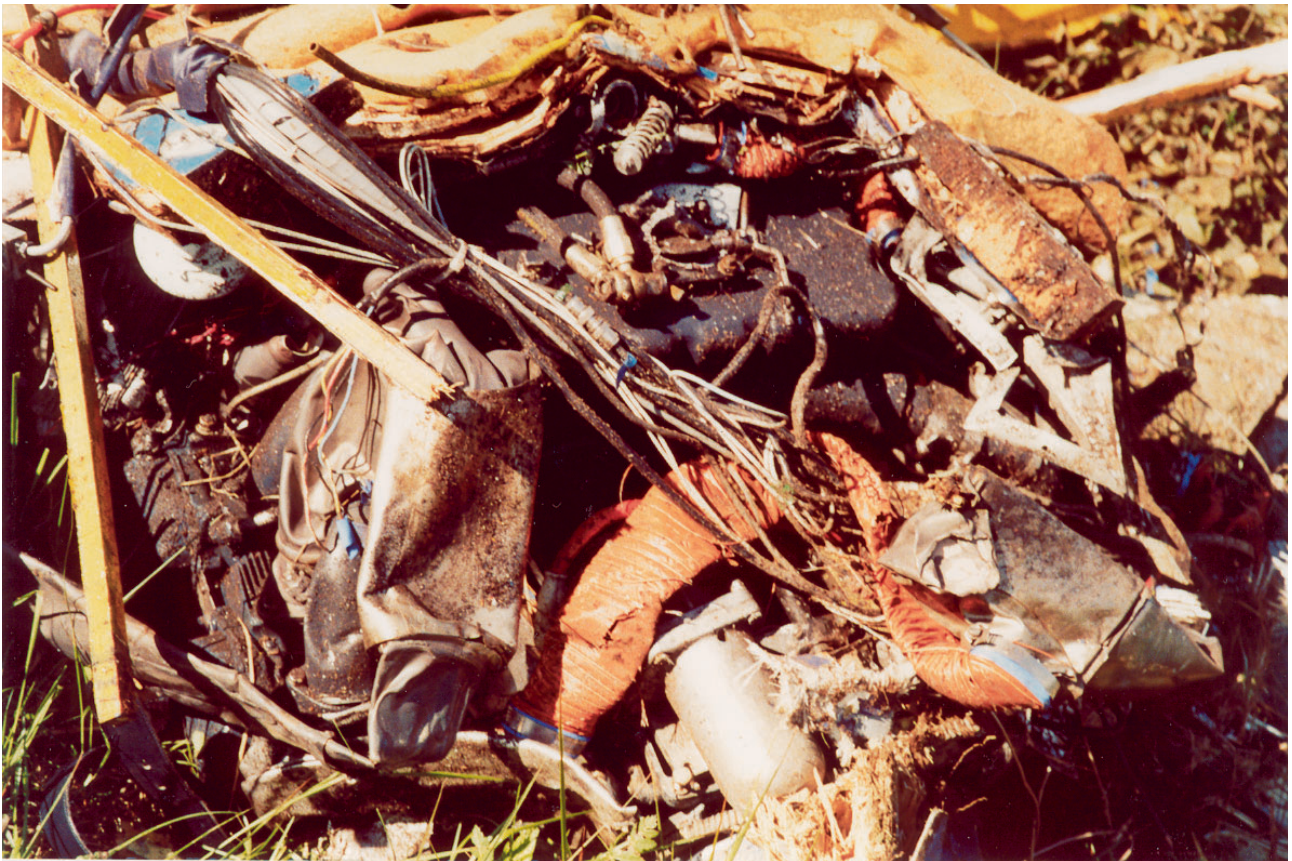
Foto 15

Resti velivolo impatto finale. Particolare motore

La parte anteriore del motore presenta delle deformazioni in senso longitudinale, come da impatto ad alta velocità. L'elica in legno risulta completamente distrutta ed il mozzo presenta delle deformazioni tipiche di impatto in rotazione ad alta velocità.

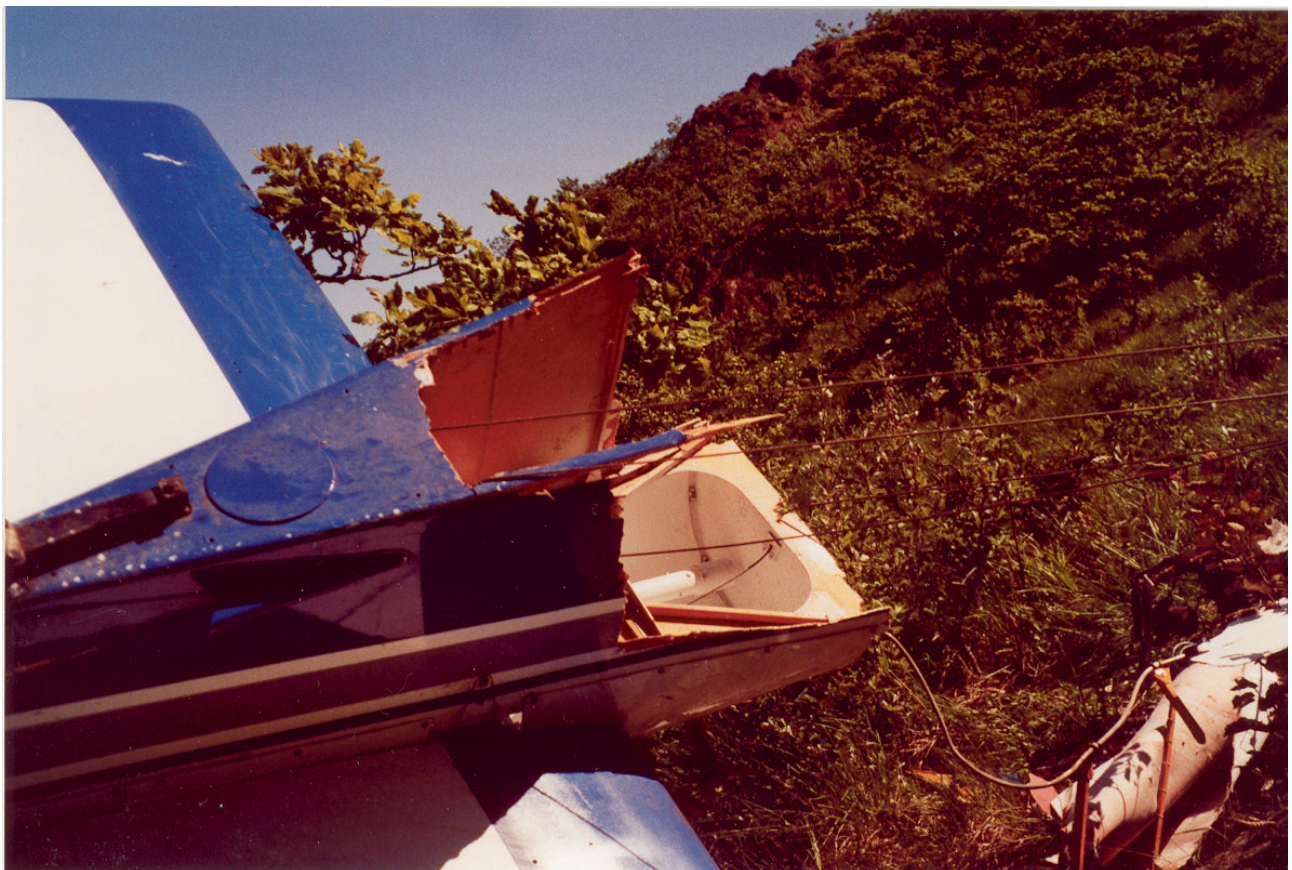
Foto 16

Resti velivolo impatto finale. Particolare piani di coda

Il punto di impatto e le tracce al suolo confermano che il velivolo stesse viaggiando in direzione Sud, verso l'aeroporto di Genova, dove era stato autorizzato ad effettuare un sorvolo a quota 2000 piedi, come risulta dalle comunicazioni radio. La coda del velivolo (impennaggi verticali ed orizzontali) non presenta particolari deformazioni.

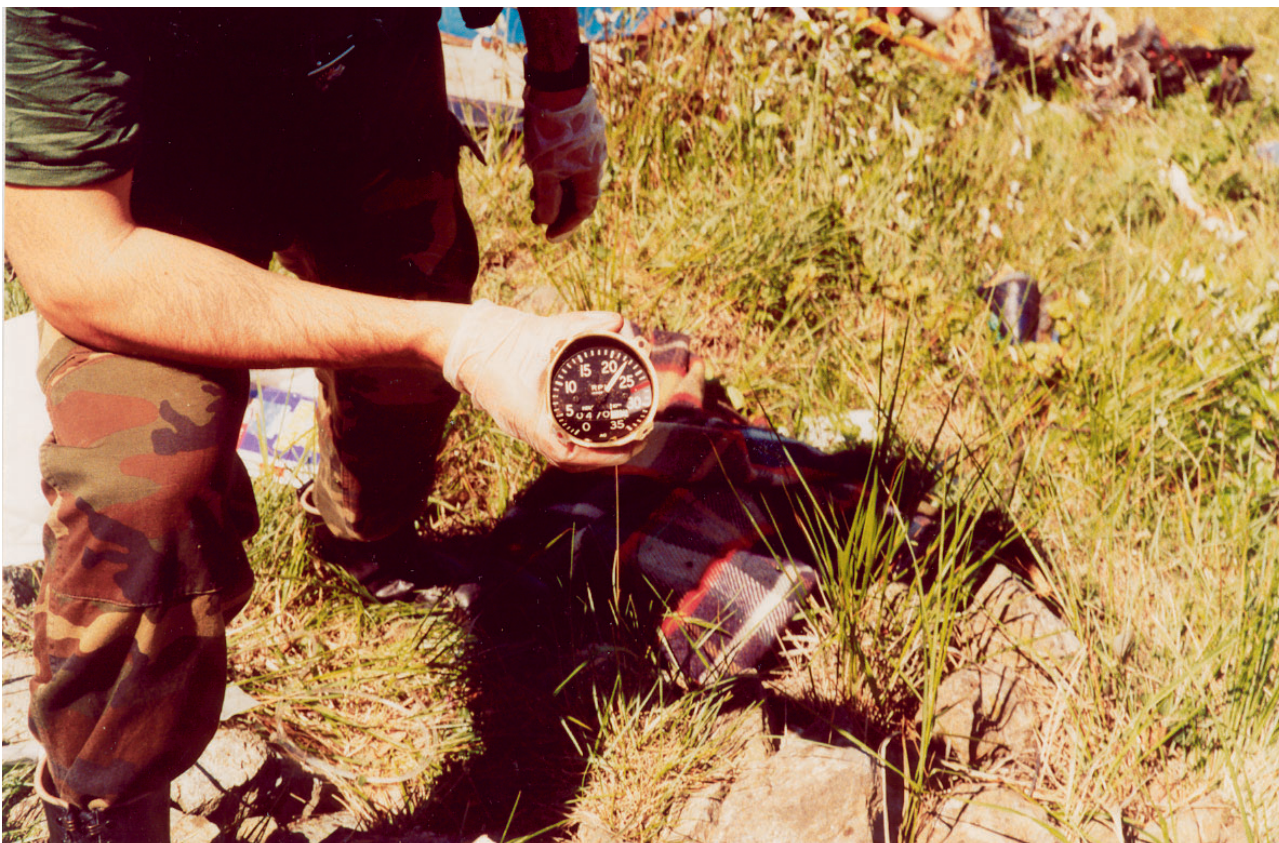
Foto 17

Resti velivolo. Particolare tachimetro

L'indicatore del numero di giri del motore, ritrovato a 2 metri dai resti della cabina di pilotaggio, segnava 2250 RPM.

L'indicatore del numero di giri del motore, ritrovato a 2 metri dai resti della cabina di pilotaggio, segnava 2250 RPM; tale valore corrisponde molto probabilmente al numero di giri effettivi del motore prima dell'impatto ed è quello solitamente utilizzato per la fase di crociera, che si effettua di norma ad una velocità di 110-130 kts.

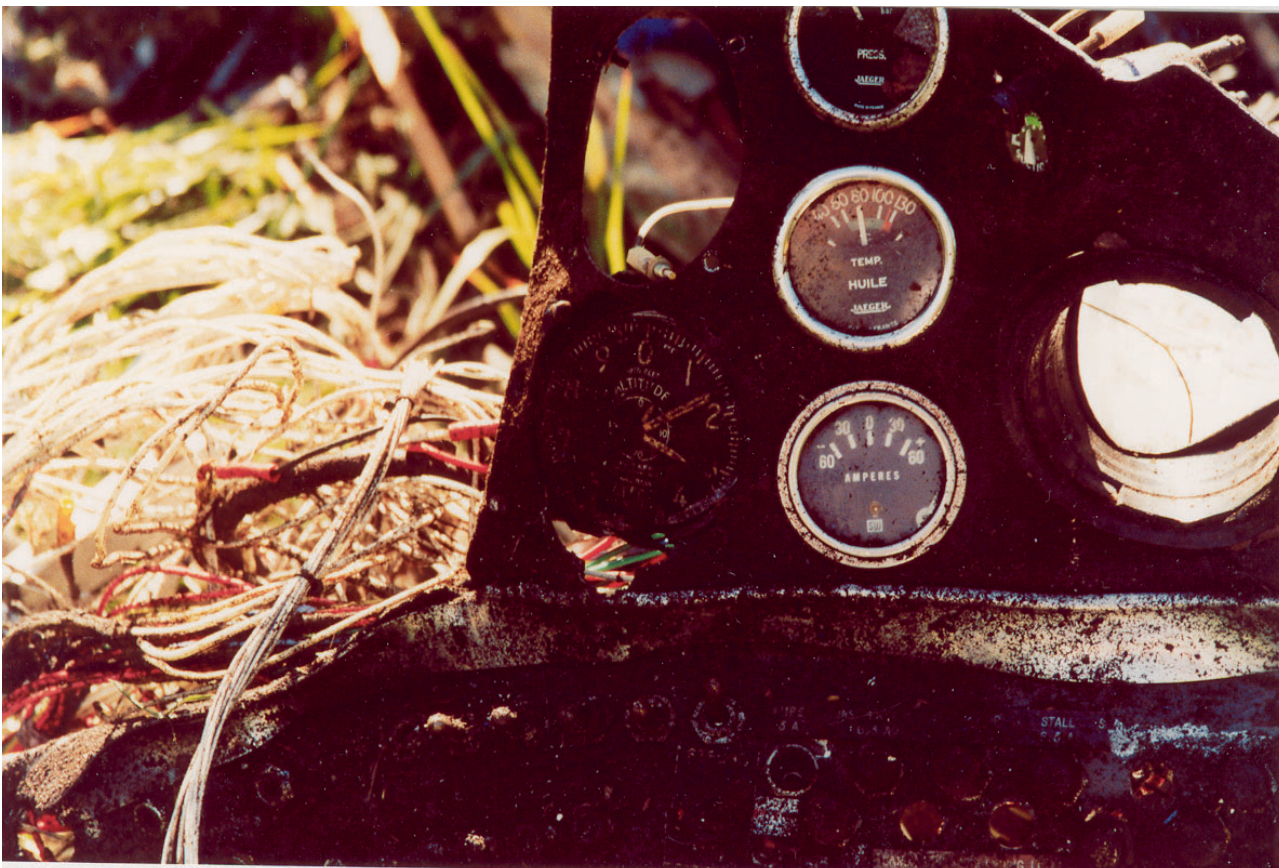
Foto 18

Resti velivolo. Particolare pannello strumenti. Notare indicazione altimetro compatibile con quota del punto di impatto

Sono stati ritrovati due altimetri, entrambi regolati su 1006 mb (QNH in uso al momento dell'evento nella zona di Genova). L'indicazione di quota è pari a 3200 piedi circa, compatibile con quella del punto di impatto del velivolo.

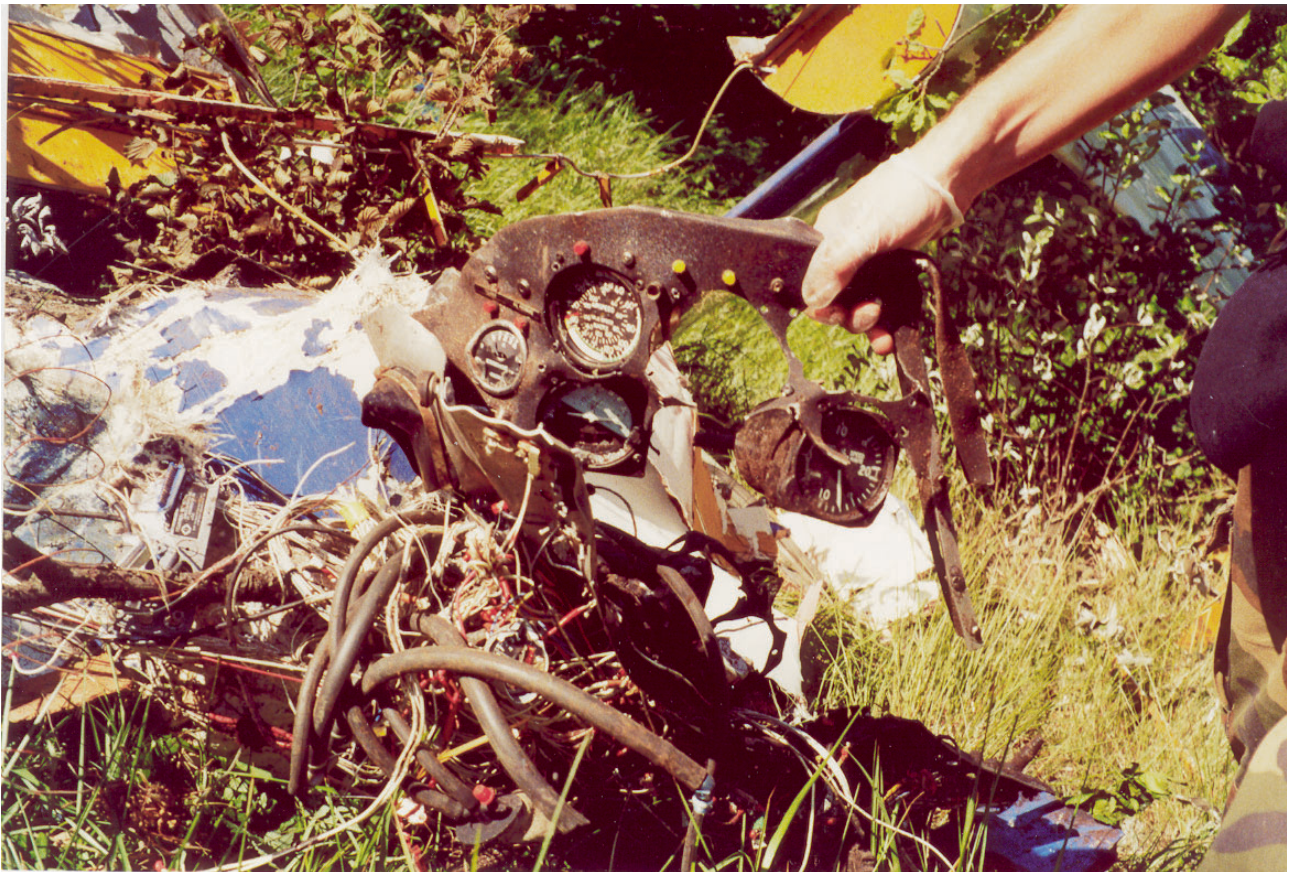
Foto 19

Resti velivolo. Particolare pannello strumenti

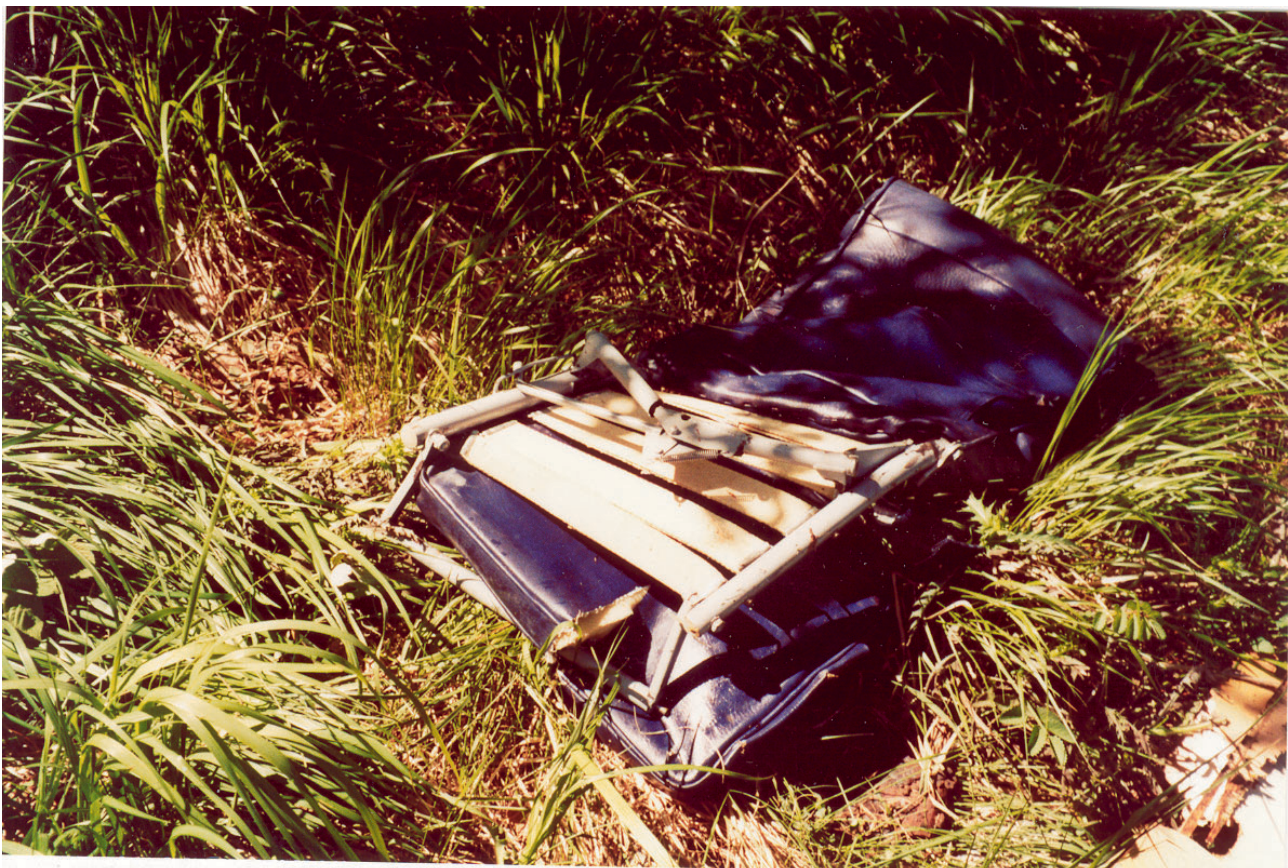
Foto 22

Particolare sedile passeggero sradicato completamente dall'alloggiamento in cabina

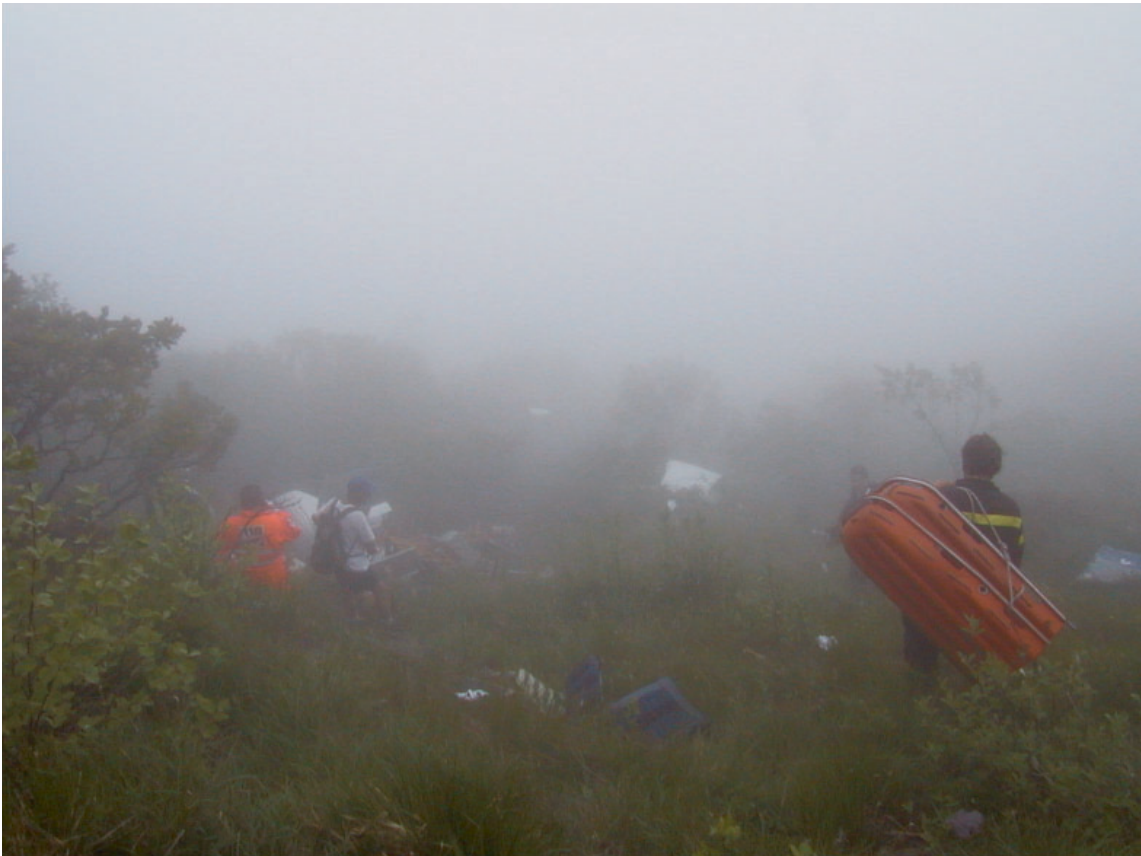
Foto 23

Operazioni di soccorso. Notare la presenza di nebbia che ha ostacolato all'inizio le operazioni stesse
