# **AGENZIA NAZIONALE PER LA SICUREZZA DEL VOLO**

## **RELAZIONE D'INCHIESTA**

**INCIDENTE  
OCCORSO ALL'AEROMOBILE  
ROBIN DR 250/160, MARCHE G-BCGG  
Monte Tobbio (AL), 3.06.2001**

**N. A/7/01**

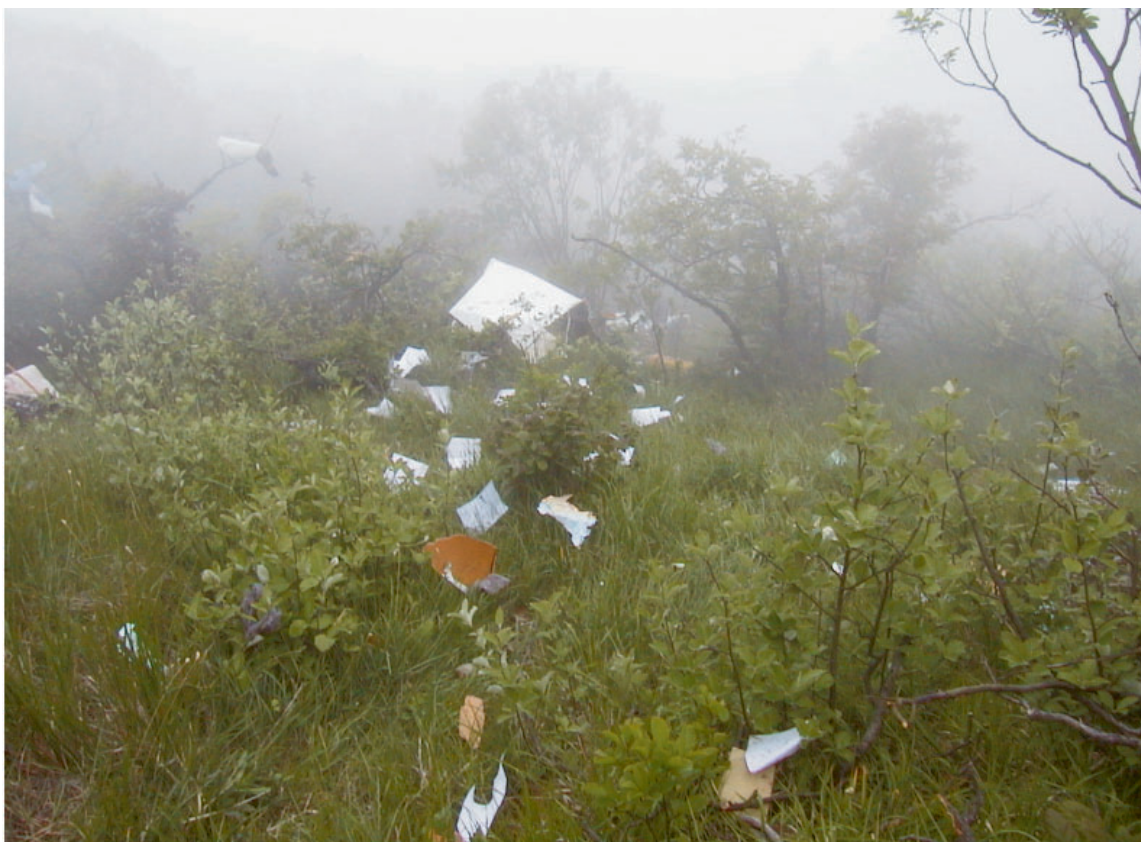
Foto 24

Cespugli vicino ai resti del velivolo. Notare la presenza della nebbia che consentiva solo pochi metri di visibilità

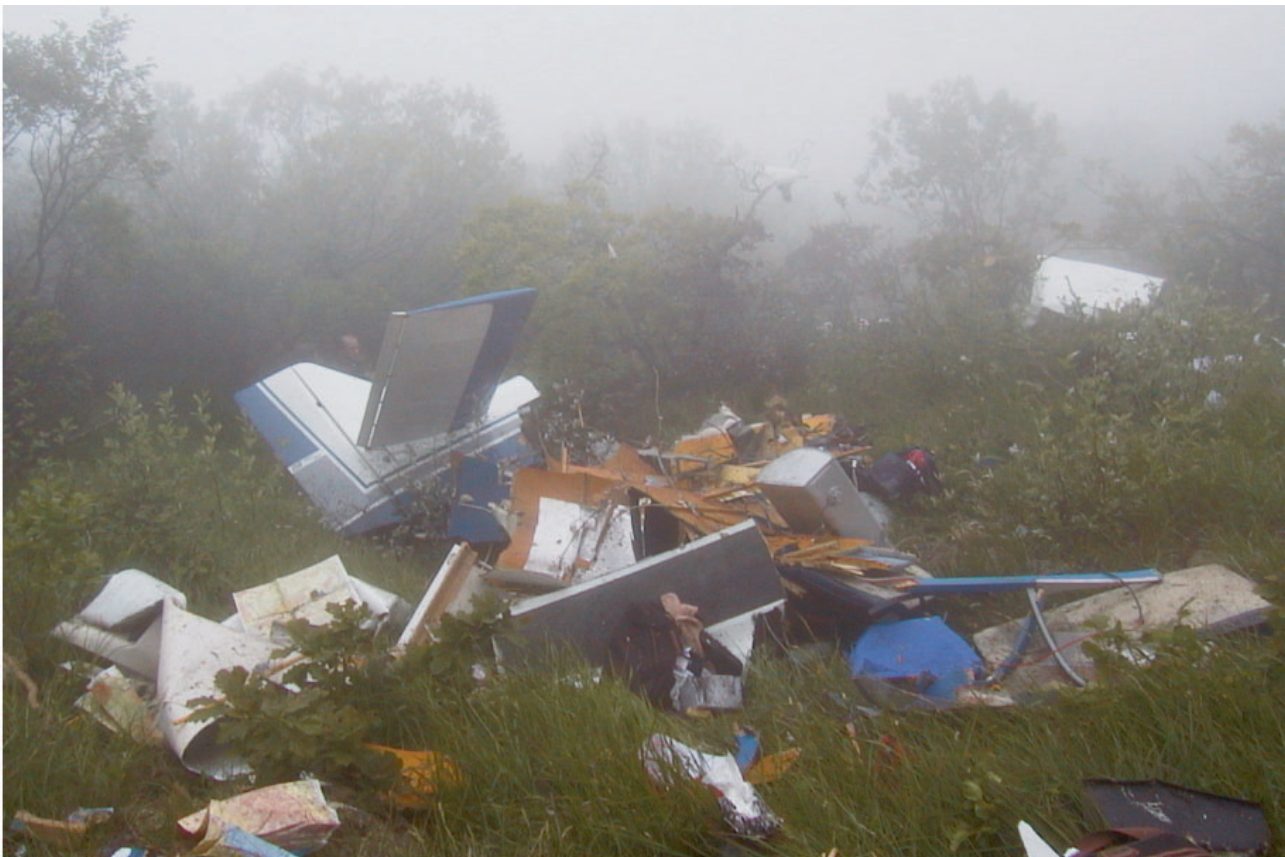
Foto 25

Resti velivolo dopo impatto finale

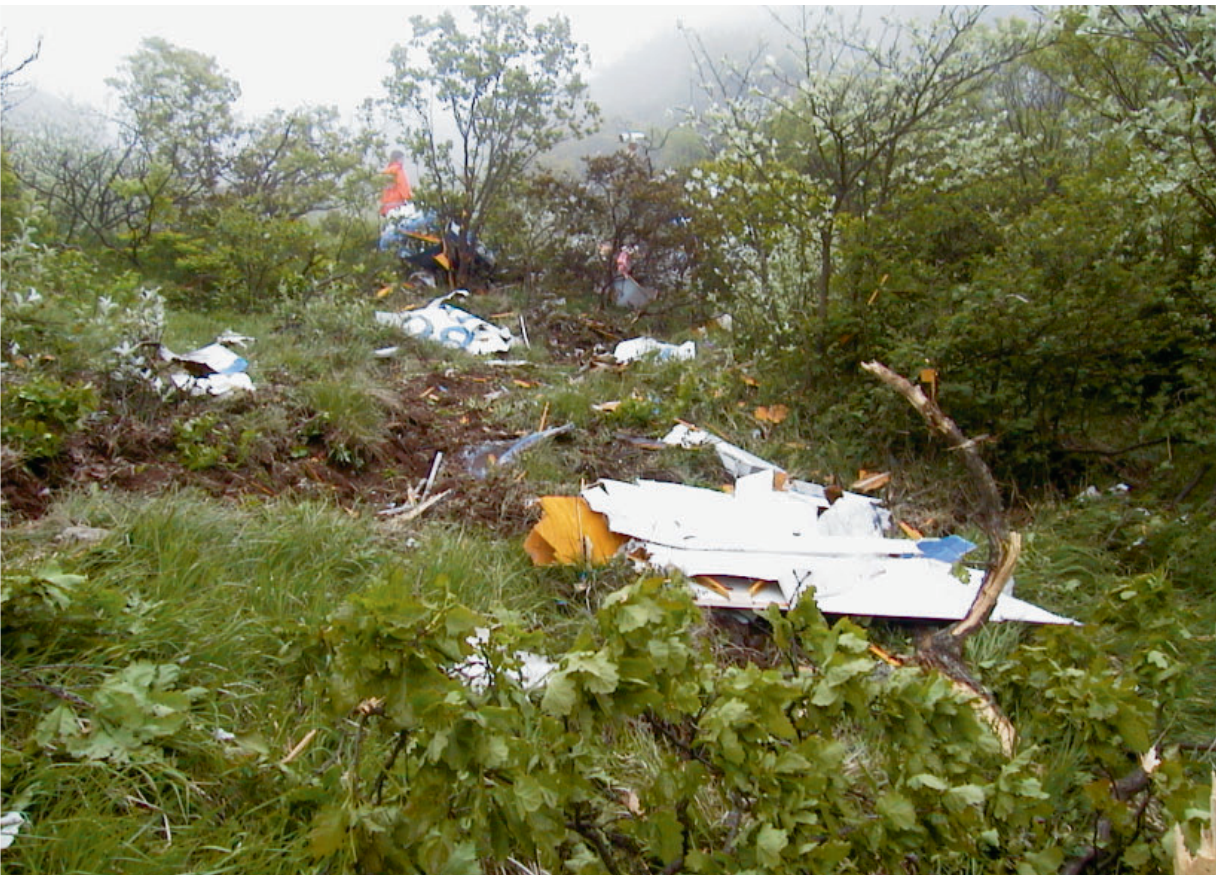
Foto 26

Punto di primo impatto. Notare il solco nel terreno fatto dalla ruota del carrello di atterraggio (probabilmente la destra)

Il punto di primo impatto al suolo è posizionato a circa 5 metri più in basso rispetto ai resti principali del relitto e vi è un solco profondo circa 25-30 cm dovuto all'impatto delle ruote del carrello principale. Gli occupanti sono stati sbalzati fuori dall'abitacolo, molto probabilmente a seguito del primo impatto; il corpo del passeggero è stato ritrovato a circa 5 metri di distanza dai resti principali con tutto il sedile. Per la violenza dell'impatto il sedile è stato completamente sradicato dal suo alloggiamento in cabina. Il corpo del pilota invece era posizionato 12 metri in avanti rispetto ai resti del velivolo.

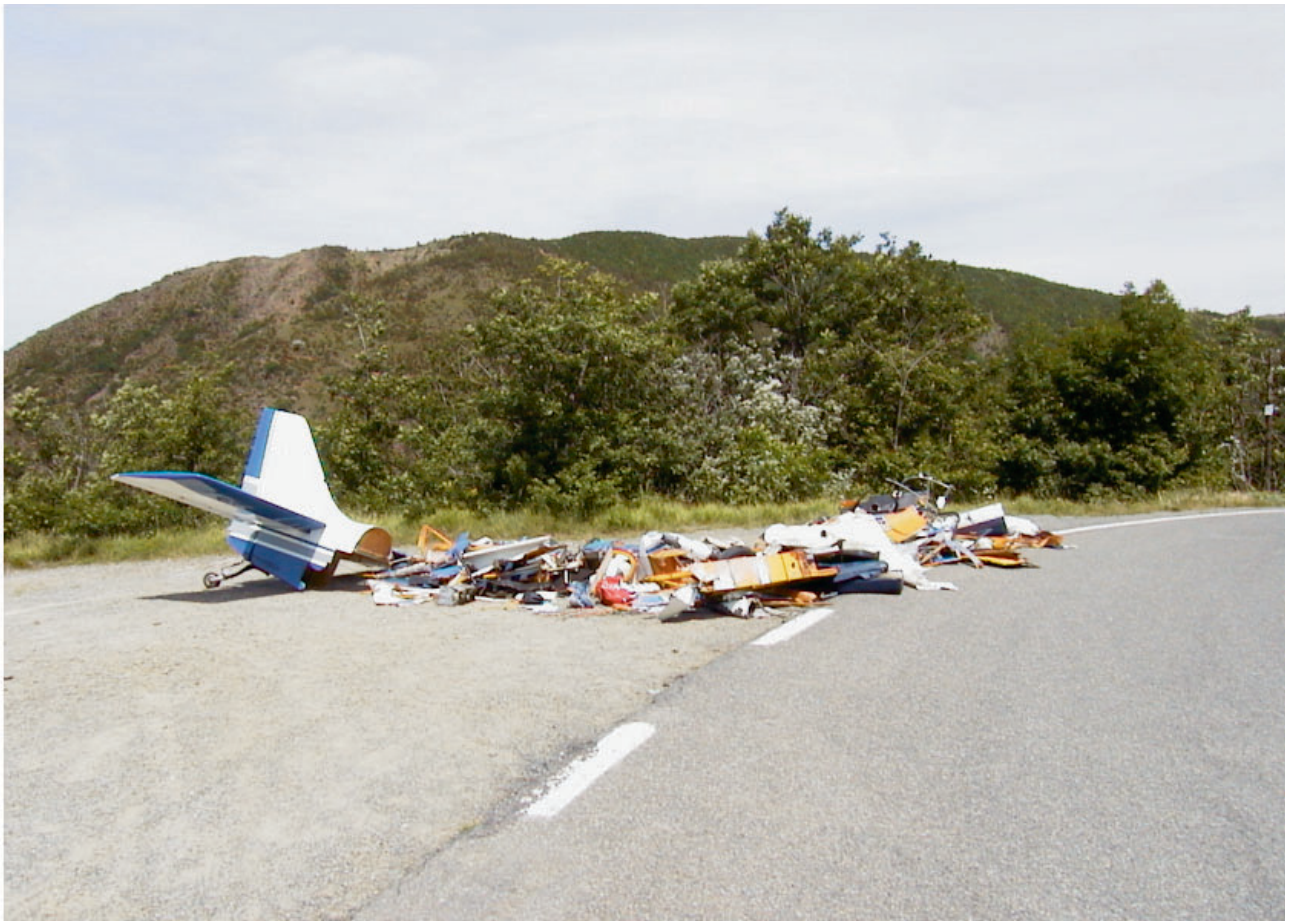
Foto 27

Resti del velivolo dopo la rimozione dal luogo dell'incidente

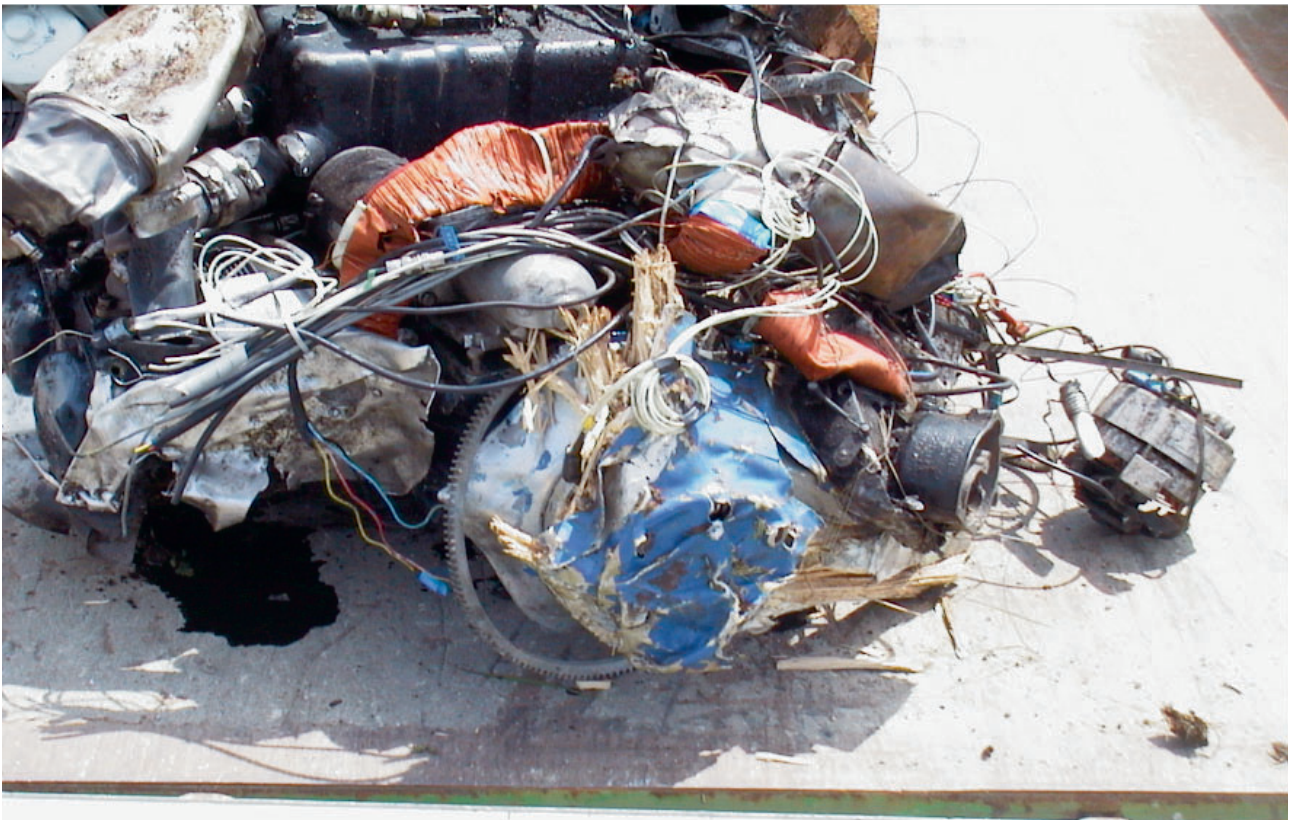
Foto 28

Particolare motore con mozzo elica. Notare le deformazioni del mozzo nel senso di rotazione dell'elica

La parte anteriore del motore presenta delle deformazioni in senso longitudinale, come da impatto ad alta velocità. L'elica in legno risulta completamente distrutta ed il mozzo presenta delle deformazioni tipiche di impatto in rotazione ad alta velocità.

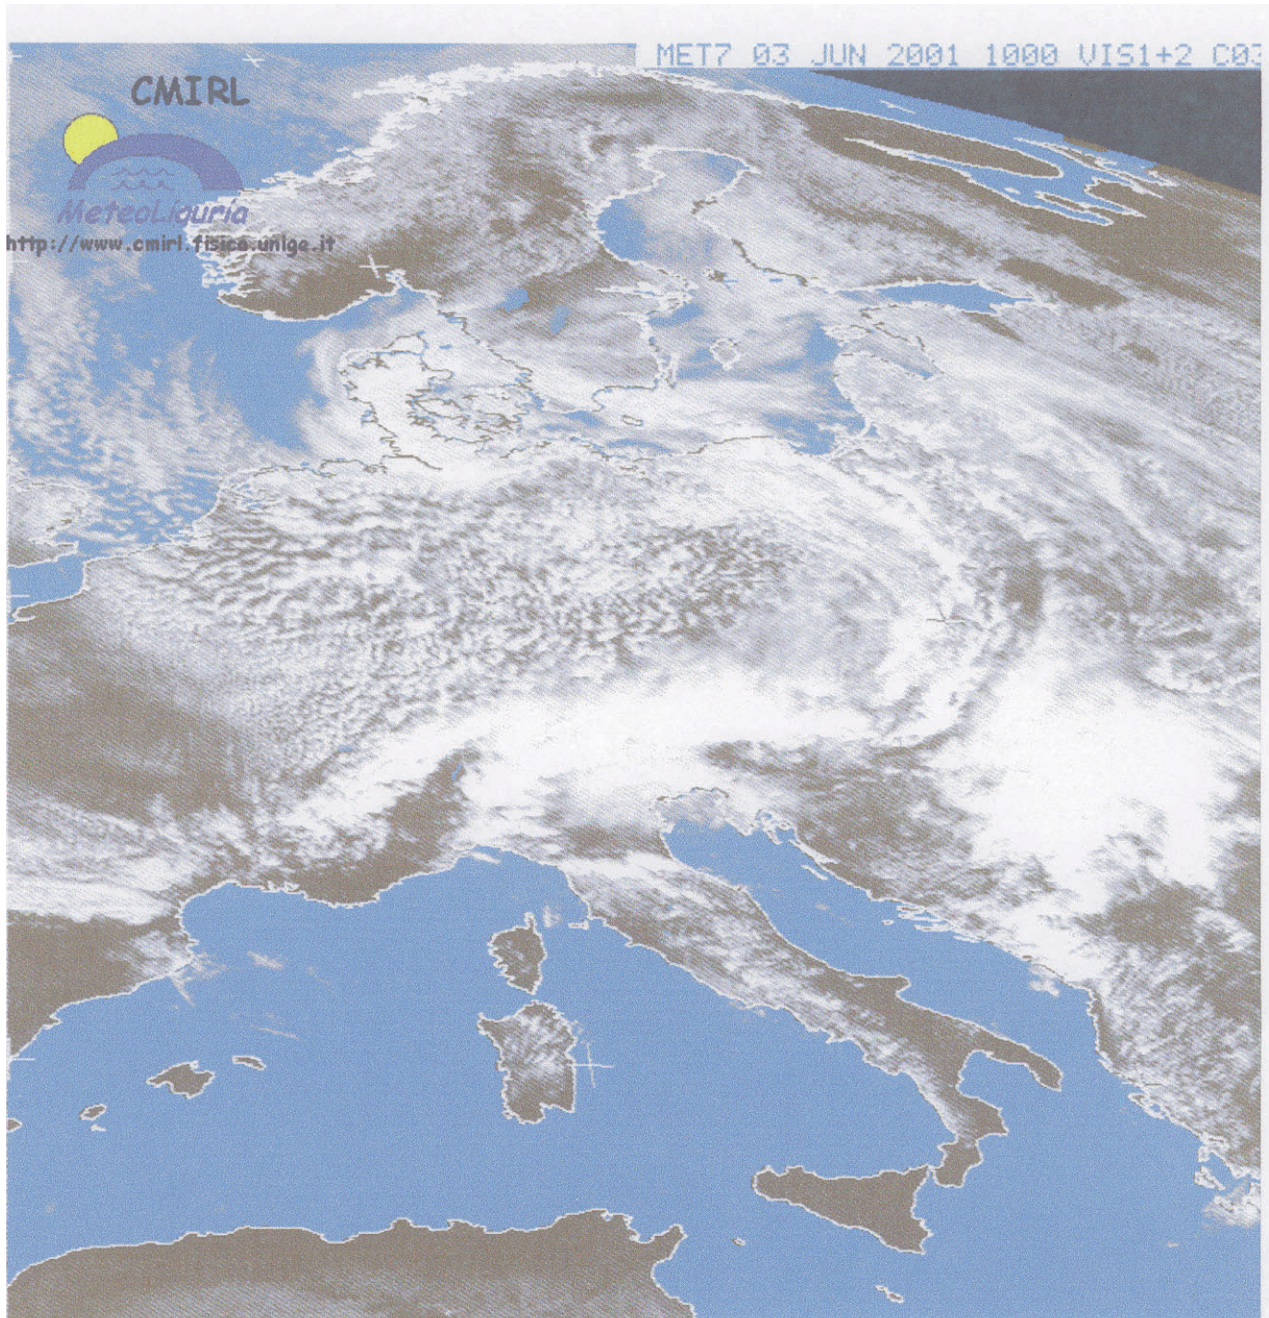
Immagine Satellite ore 10.00 UTC (12.00 ora locale) del 3 giugno 2001

**Si nota la perturbazione proveniente da Nord-Ovest che interessa quasi tutto il Nord Italia. Nella zona a Nord di Genova è ben visibile una copertura nuvolosa caratterizzata da cumuli a sviluppo verticale che hanno dato luogo a violenti temporali e diminuzioni della temperatura con formazione di foschia lungo i rilievi**

Allegato C è possibile infatti constatare come nella zona a Nord di Genova fosse presente, già dalle ore 10.00–11.00 locali (08.00–09.00 UTC), una copertura nuvolosa caratterizzata da cumuli temporaleschi a sviluppo verticale. Questi danno luogo in genere a violenti temporali e diminuzioni della temperatura con possibilità di formazione di nebbia/foschia specie lungo i rilievi.

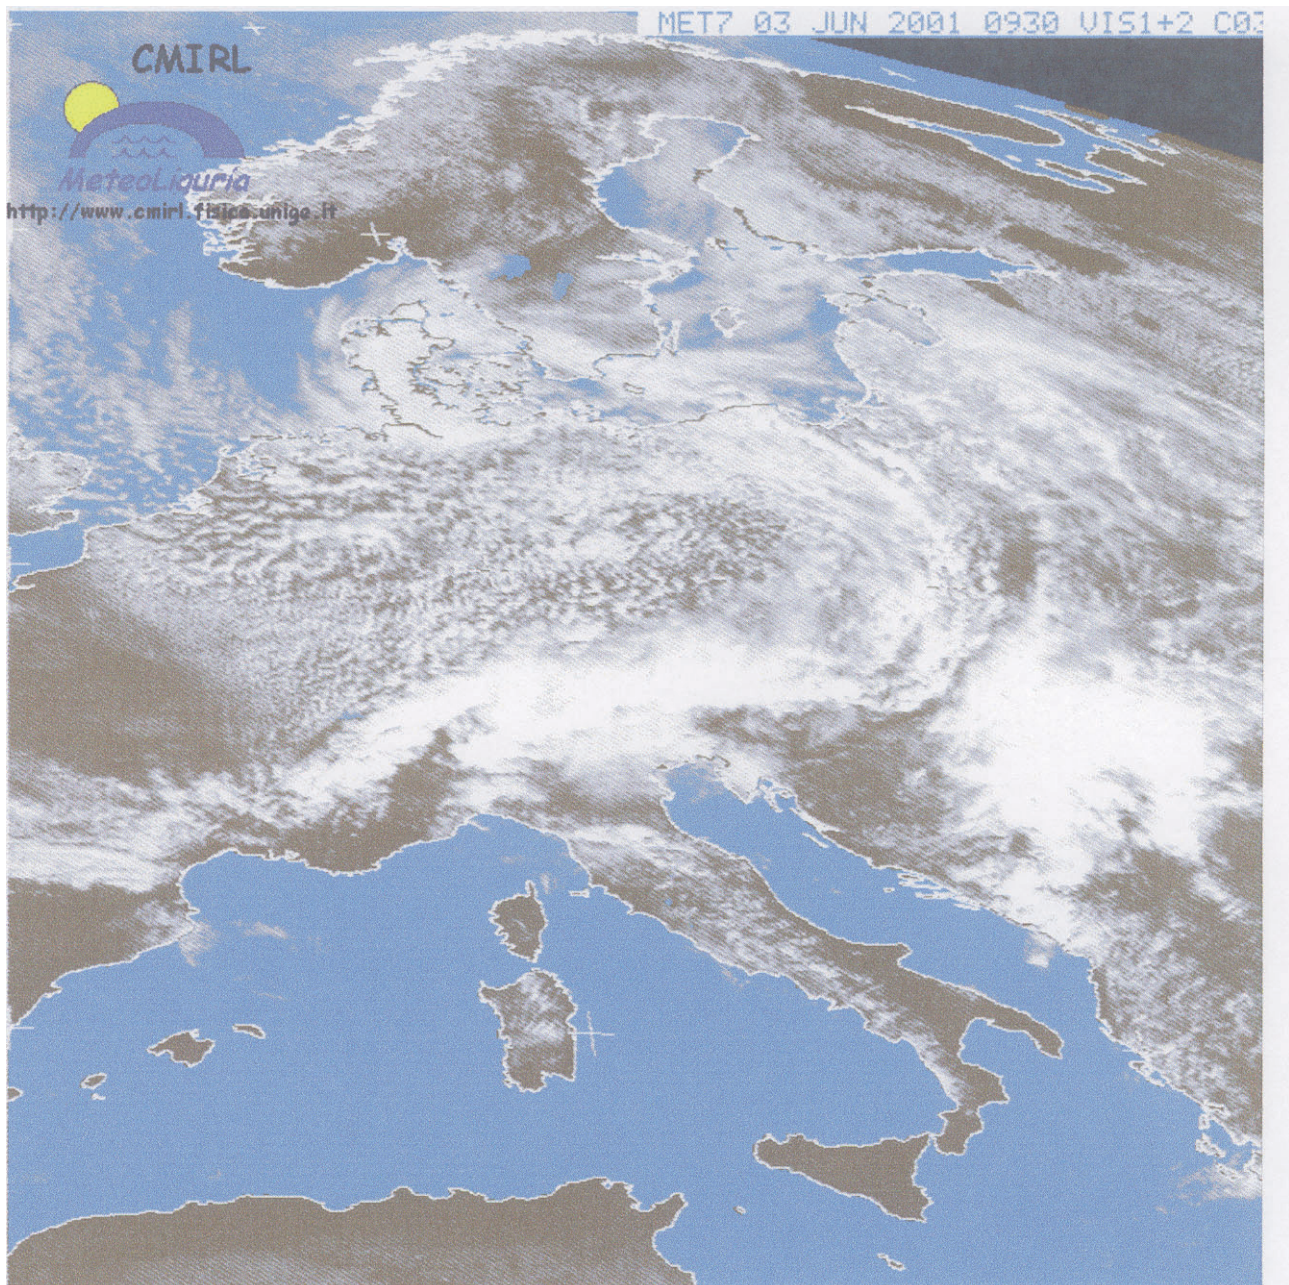
Immagine Satellite ore 09.30 UTC (11.30 ora locale) del 3 giugno 2001

**Presunta ora incidente**

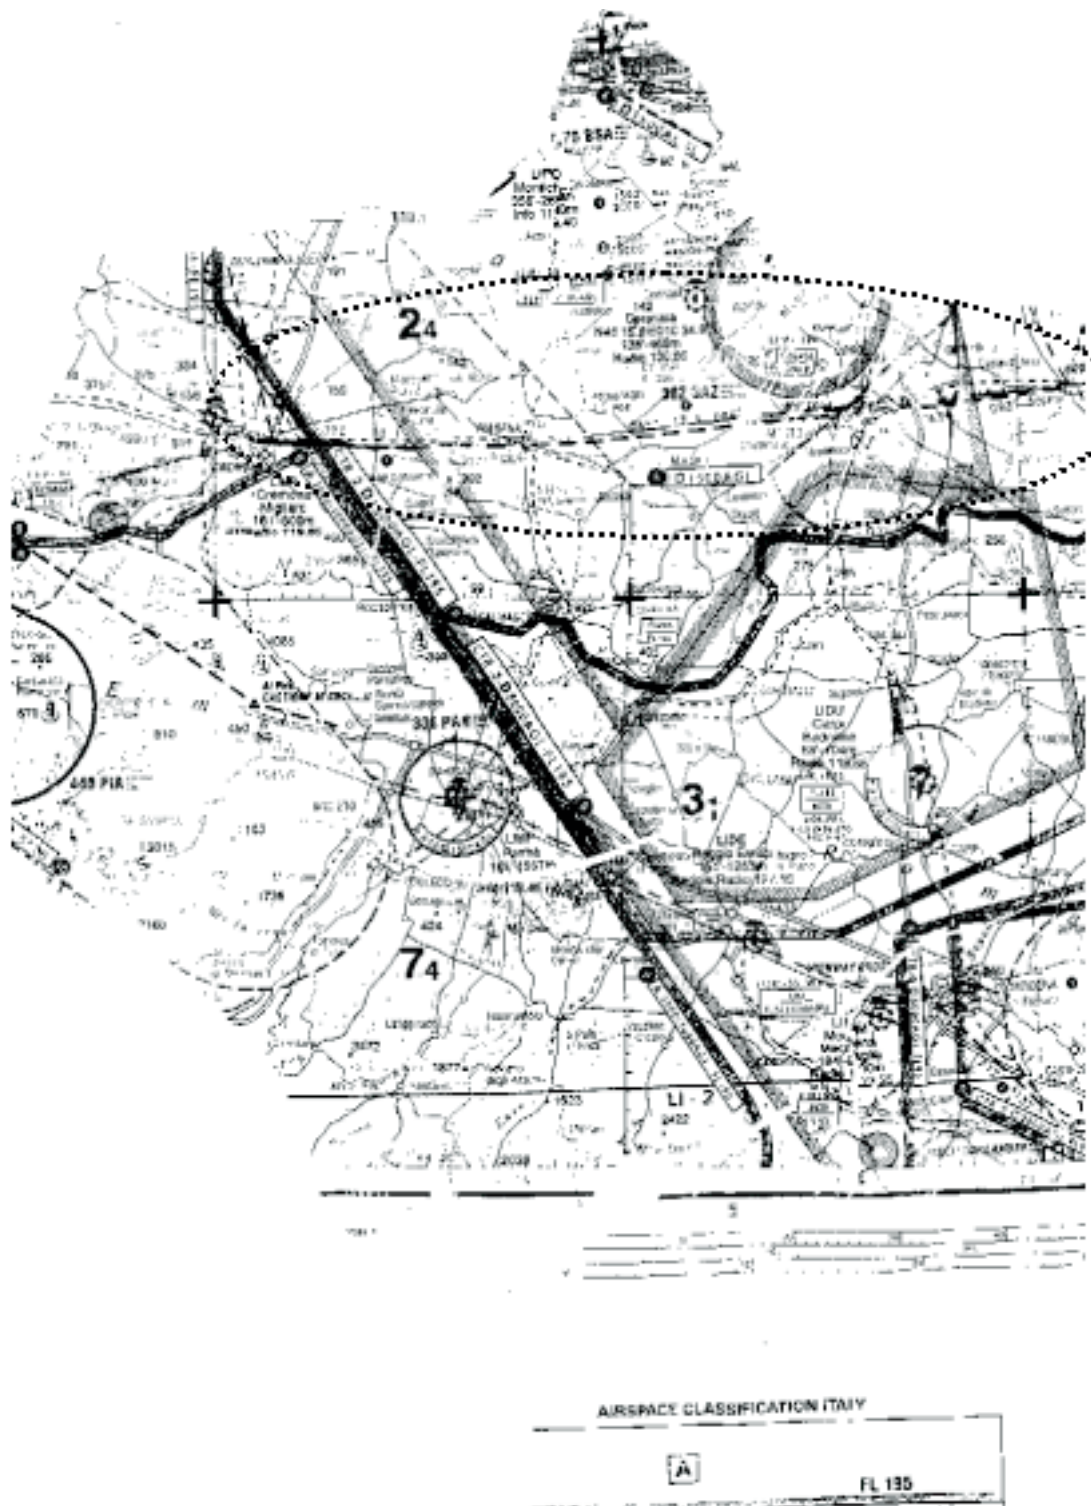
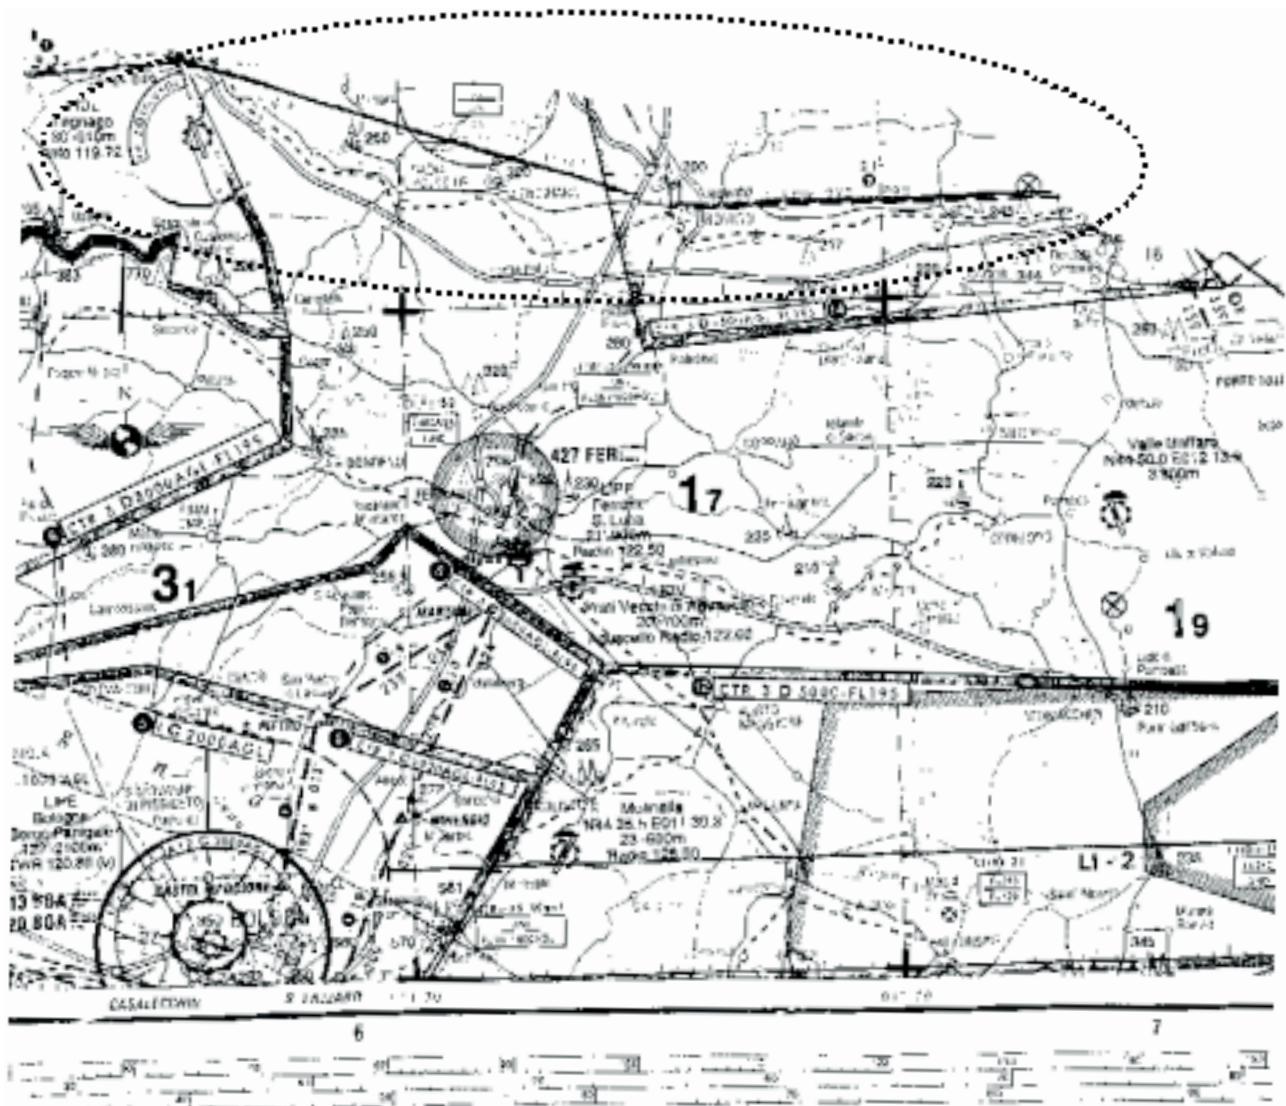
*Pezzi della carta di navigazione rinvenuta tra i rottami. È evidenziata la rotta che il velivolo stava seguendo*

Varie cartine aeronautiche per la navigazione VFR sono state rinvenute tra i rottami del velivolo e sono relative ai diversi paesi interessati dal rally aereo (Repubblica Ceca, Germania, ecc.). Sono inoltre stati ritrovati due pezzi di una cartina aeronautica per il volo VFR relativa alle zone che il velivolo ha sorvolato lungo la rotta. Il pilota in sede di pianificazione ha evidenziato con diversi tratti rettilinei la rotta che avrebbe percorso (Allegato E).
