**RAPPORTO INFORMATIVO SULL'ATTIVITÀ  
SVOLTA DALL'AGENZIA  
ANNO 2006**

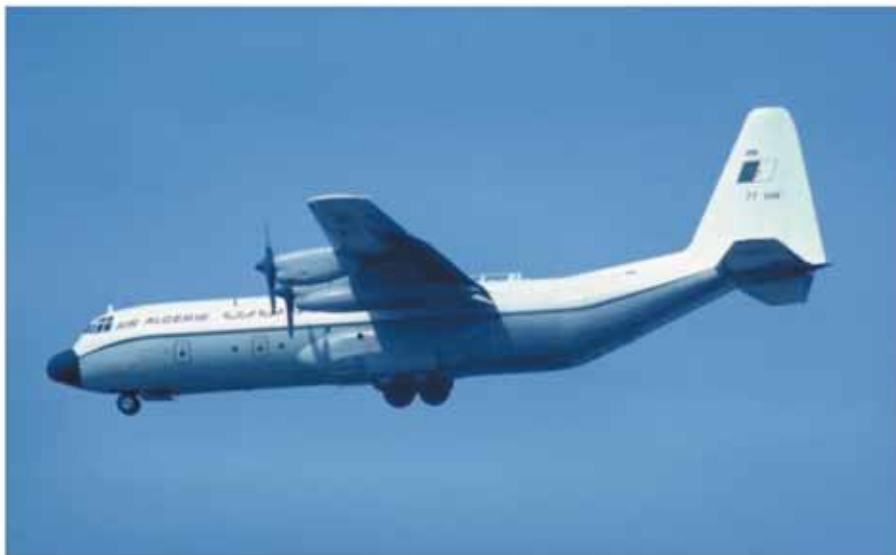
*Aeromobile L-100-30, marche 7T-VHG.*

Le prime evidenze dell'inchiesta hanno messo in luce che, durante la fase di crociera, a circa 25.000 piedi di quota, con l'autopilota inserito, si è accesa una spia riguardante il malfunzionamento dell'autopilota stesso (A/P Fail), che, dopo dodici secondi, come previsto dalle procedure, è stato disinserito.

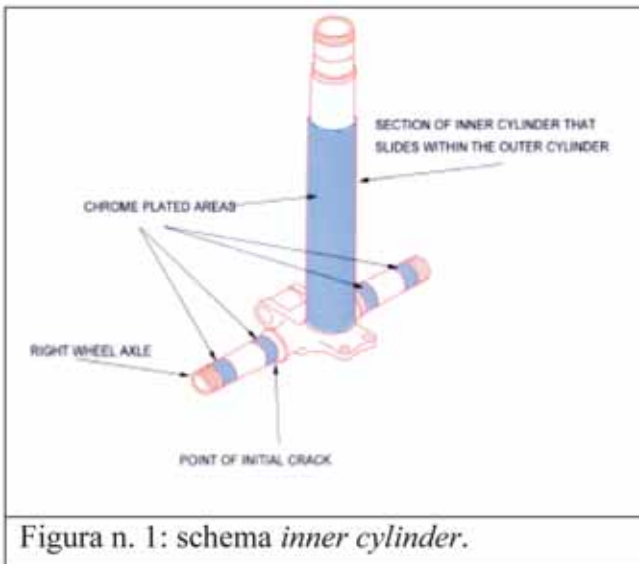
Figura n. 1: schema *inner cylinder*.

La separazione del ruotino è avvenuta per cedimento strutturale dell'assale P/N 65-46215-16.

In particolare, la rottura si è verificata sulla porzione sinistra del componente, costituito in acciaio alto resistenziale AISI 4340M (carico di rottura 1860÷2070 MPa) e facente parte del complessivo *inner cylinder* P/N 65-46215-4 (schema in Figura 1), ove il ruotino sinistro era innestato.

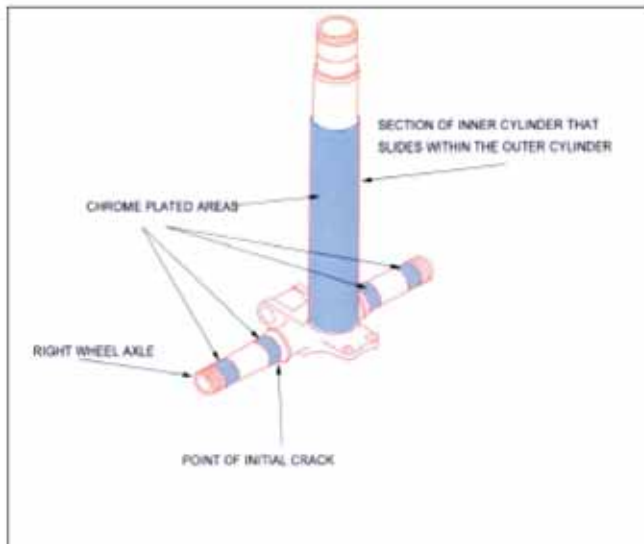
Figure n.1 – Scheme of the inner cylinder

The separation of the wheel was due to the structural failure of the NLG axle P/N 65-46215-16.

The axle, part of the assy inner cylinder P/N 65-46215-4 (scheme in Figure 1), is made of high strength steel AISI 4340M (ultimate tensile strength 1860÷2070 MPa). The component failed on its left side, where the wheel was installed, at 26.735 Cycles Since New (CSN), about 1/3 of its life (75.000 cycles).
