RACCOMANDAZIONI DI SICUREZZA
(sintesi in lingua italiana)

Oggetto: inconveniente grave occorso in data 10 agosto 2019, sull'aeroporto di Roma Fiumicino, al velivolo B787-8 marche di identificazione LN-LND.

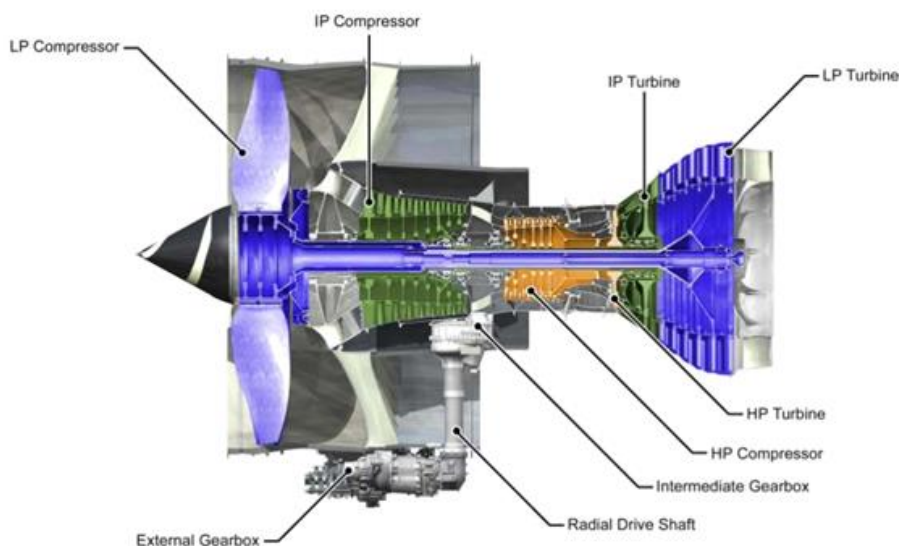
Figura 1: TRENT 1000, schema (fonte Rolls-Royce).

Il motore sinistro è stato sottoposto ad indagine boroscopica. Le principali evidenze emerse da tale controllo consistono nella rottura di due palette (foto 1) del modulo IPT (figura 1), confermando così quanto ipotizzato in sede di analisi preliminare dei dati registrati. Una delle due palette presentava una morfologia della superficie di rottura assimilabile ad un fenomeno di danneggiamento progressivo, mentre l'altra paletta mostrava segni di rottura da sovraccarico, verosimilmente come conseguenza del distacco della prima.
