# **AGENZIA NAZIONALE PER LA SICUREZZA DEL VOLO**

## **RELAZIONE D'INCHIESTA**

**INCIDENTE  
OCCORSO ALL'AEROMOBILE  
ATR 42, marche I-ATRF  
Aeroporto di Roma Fiumicino  
6 marzo 2003**

**N. A/9/04**

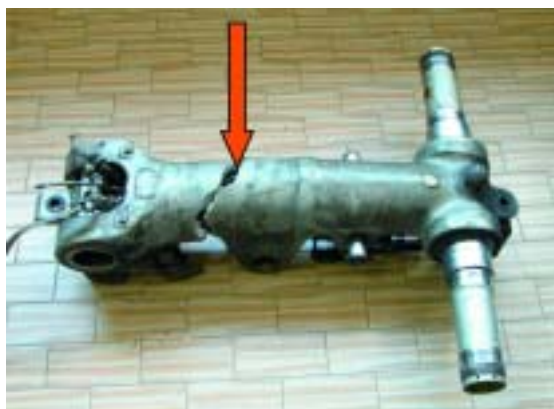
Si è ritenuto pertanto necessario effettuare degli esami di laboratorio per accertare le cause del prematuro cedimento strutturale. In data 17 marzo 2003 l'Agenzia ha inviato il componente rotto presso il Reparto chimico-Gruppo materiali strutturali del Centro sperimentale volo (CSV) dell'Aeronautica militare italiana (aeroporto Pratica di Mare) per l'effettuazione delle necessarie indagini tecniche.

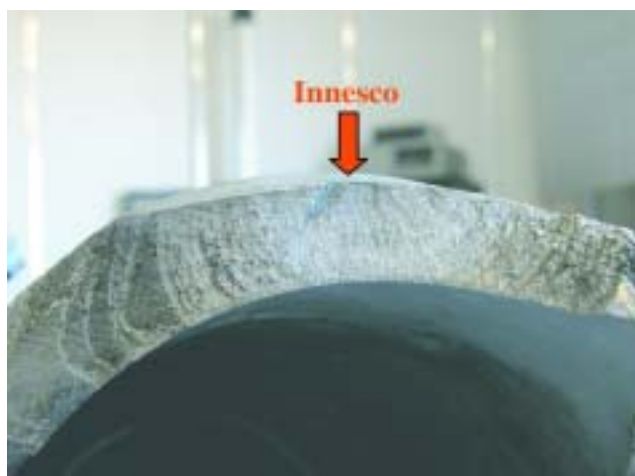
Sulla base dei primi rilievi visivi effettuati presso il Reparto chimico-Gruppo materiali strutturali del Centro sperimentale volo dell'Aeronautica militare italiana, è emerso che la rottura del pezzo era da imputarsi alla propagazione di una cricca di fatica che si era estesa per circa 1/4 della sezione resistente, prima della rottura finale di schianto. In attesa del completamento degli esami di laboratorio per determinare in modo più

dettagliato i fattori causali della rottura, l'Agenzia ha emanato, in data 19 marzo 2003, a fini di prevenzione, un messaggio di allerta (Allegato A). Lo scopo di tale messaggio è stato quello di informare tempestivamente le autorità preposte circa l'evento (ENAC e Ministero della difesa-Direzione generale degli armamenti aeronautici), affinché valutassero l'opportunità di emanare un avviso di sicurezza agli operatori che utilizzavano aeromobili ATR 42 (serie 300 e altre serie per le quali la *swinging lever* avesse lo stesso P/N della 300), informandoli dell'evento e della necessità di effettuare i controlli preventivi ritenuti più idonei ad identificare eventuali cricche, soprattutto ai componenti a più elevato numero di cicli. La Direzione generale degli armamenti aeronautici del Ministero della difesa, competente per la aeronavigabilità degli aeromobili di Stato, ha subito comunicato che i velivoli ATR 42, in dotazione alla Guardia di Finanza, non erano interessati in quanto aventi una SL con diverso P/N. Le azioni effettuate, invece, dall'ENAC, sono riportate in dettaglio nel paragrafo seguente.

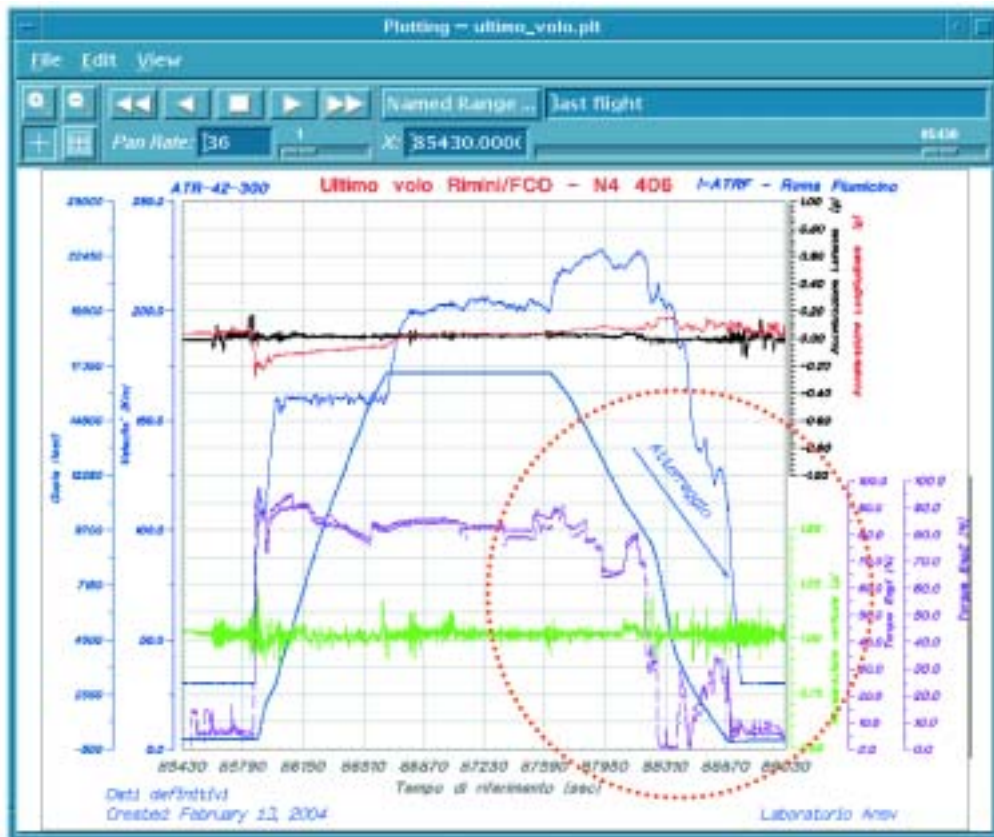
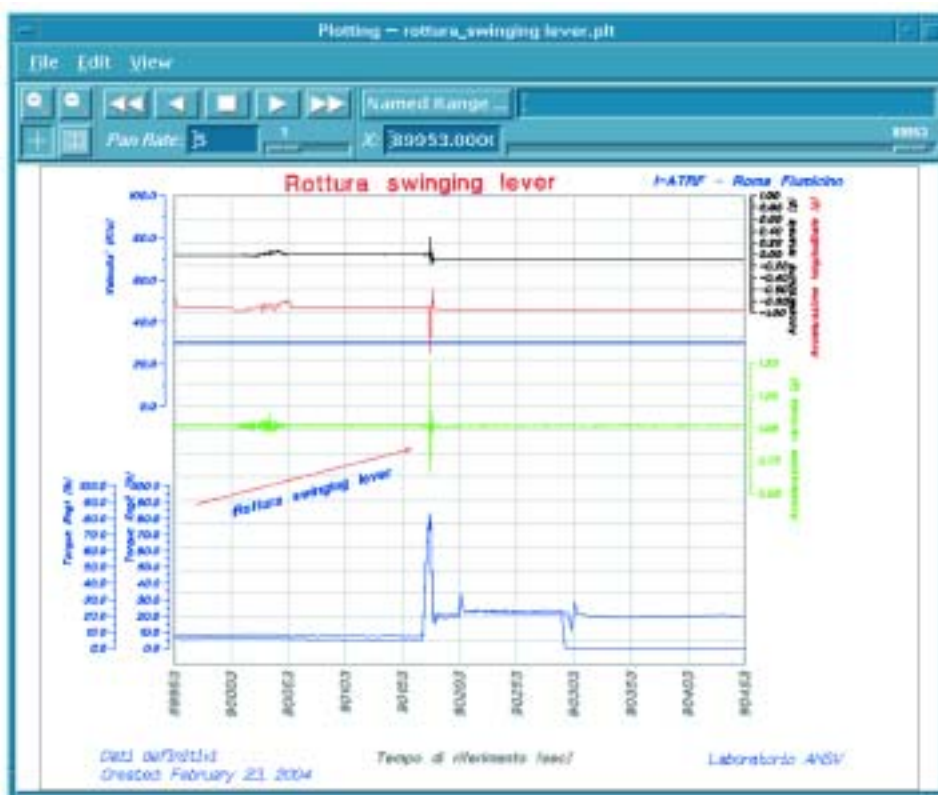
## 2.3. ANALISI DATI FDR

Come già riportato nella prima parte della relazione, i dati del CVR, data la particolarità dell'evento, non sono stati decodificati. Solo i dati contenuti nel FDR sono stati decodificati ed analizzati relativamente agli atterraggi effettuati dall'I-ATRIF nei voli precedenti. In particolare, l'aeromobile aveva effettuato nella stessa giornata tre voli (N4 402 – Rimini/FCO, N4 401 - FCO/Rimini e N4 406 – Rimini/FCO), totalizzando 3h e 13 minuti di volo, con tre atterraggi. Allo scopo di poter escludere che la rottura della *swinging lever* potesse essere stata indotta e/o favorita da atterraggi cosiddetti “pesanti”, effettuati cioè con forti sollecitazioni sulla struttura e sul carrello di atterraggio, sono stati analizzati i dati relativi alle accelerazioni verticali, longitudinali e laterali.

Dall'analisi dei dati relativi ai tre atterraggi effettuati dall'aeromobile si è potuto constatare che i valori delle citate accelerazioni sono nella norma ed in particolare l'accelerazione verticale non ha superato in alcun caso il valore di 1,25 g. Nel grafico sopra riportato sono evidenziati i dati più significativi relativi all'ultimo volo effettuato (N4 406). In esso si può notare come i valori delle accelerazioni sui tre assi (verticale, laterale e longitudinale) siano relativamente nella

norma; quella verticale, infatti, non supera il valore di 1,15 g.

Sulla base di quanto sopra riportato, relativamente ai valori delle accelerazioni verticali, si può pertanto escludere che la rottura della SL possa essere ricondotta e/o essere stata determinata da uno o più atterraggi cosiddetti “pesanti”, effettuati cioè con forti sollecitazioni sulla struttura e sul carrello di atterraggio.

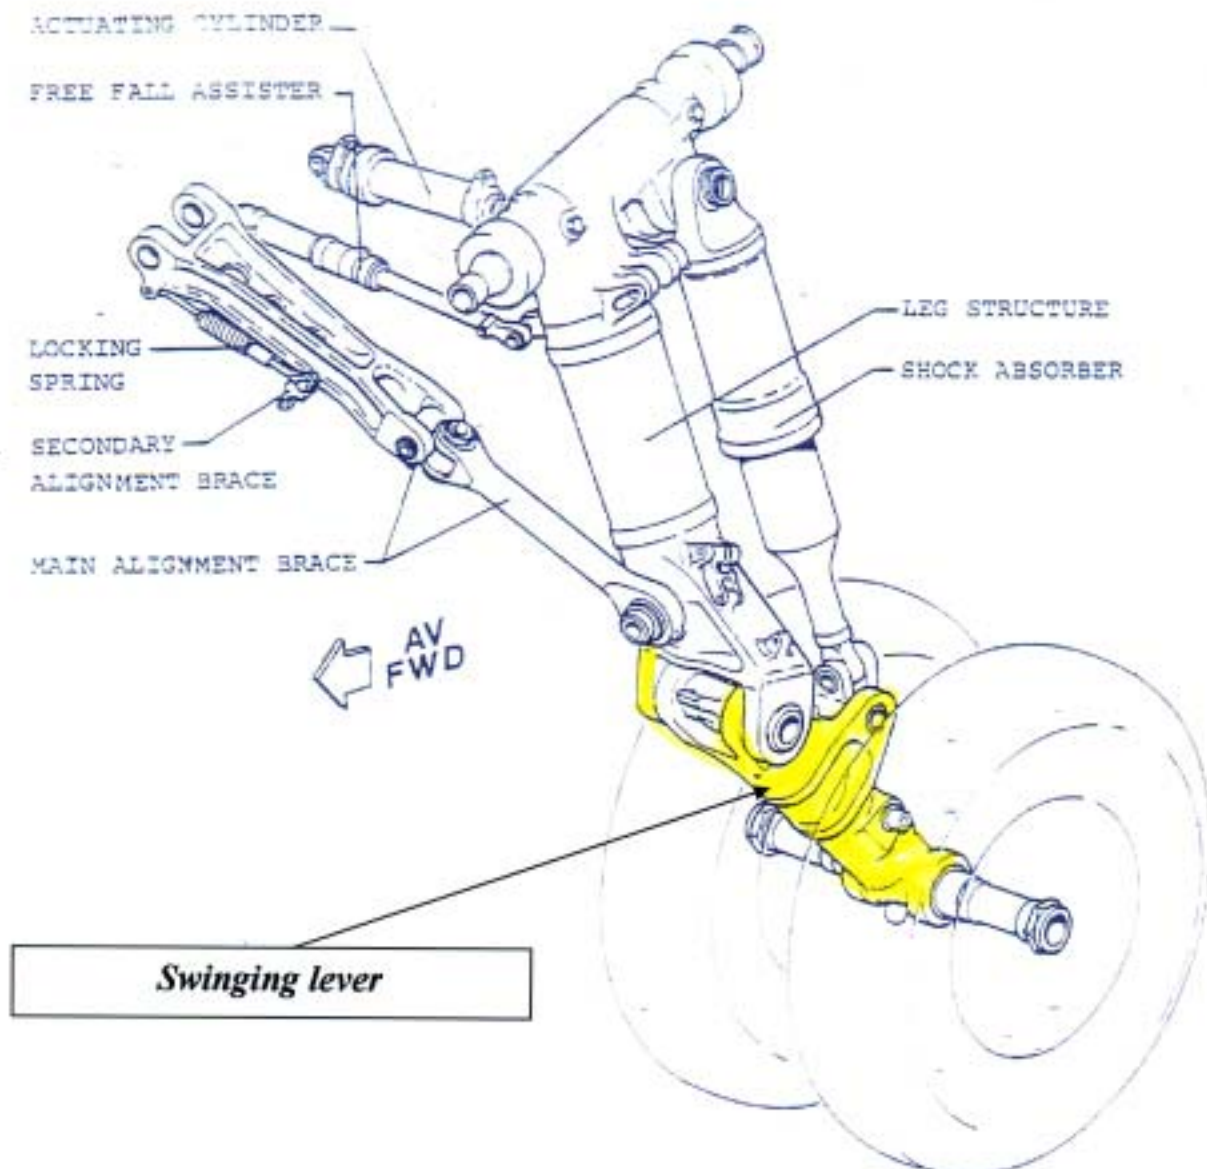
Foto 1

Documentazione tecnica e fotografica**SWINGING LEVER  
P/N D56771-6 S/N 122 B10****ATR 42  
MAIN LANDING GEAR**

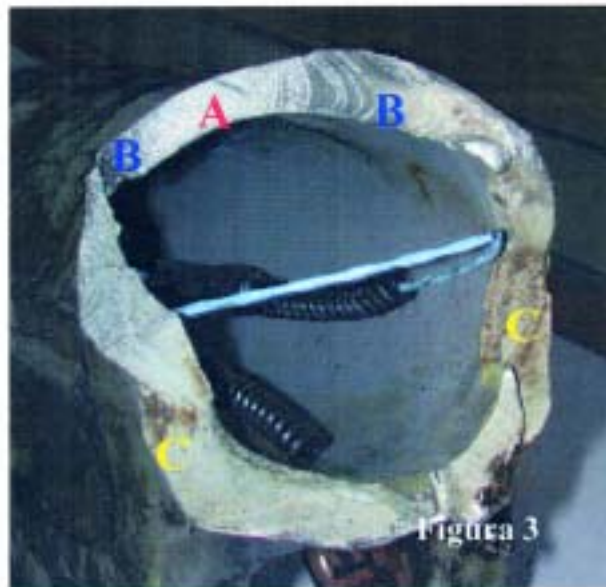
Particolare sezione rottura della swinging lever.

- **Zona A** (figura 3)

- **Zona B** (figura 3)  
Caratterizzata da un'alternanza di zone chiare e scure, associate rispettivamente a rotture avvenute per fatica e per sovraccarico, rappresenta la zona di propagazione instabile della rottura;
- **Zona C** (figura 3)  
A grana grossolana, con morfologia costituita da sole microbuche, indica la zona finale della rottura, avvenuta per schianto.

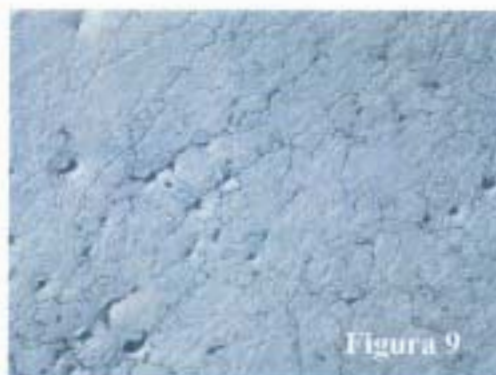
L'esame, effettuato allo scopo di caratterizzare la struttura metallografica del componente, è stato eseguito su una sezione orientata L-S, perpendicolare a quella di rottura. La struttura evidenzia precipitati di seconde fasi al bordo dei grani e una morfologia degli stessi coerente con il processo di forgiatura, figura 9.

Dai dati acquisiti risulta che il materiale costituente il *Lever* è una lega leggera a base Alluminio del tipo AA7010 nello stato di trattamento termico T74, la cui struttura è coerente con il processo di produzione impiegato.

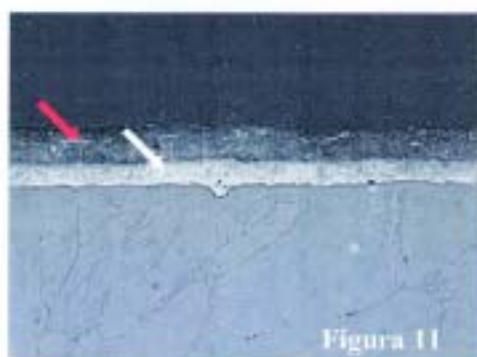
Sul particolare si rileva uno schema di verniciatura omogeneo, costituito da una pittura di fondo di  $20\text{?}25 \text{ ?m}$  ed una di finitura di circa  $35 \text{ ?m}$ , indicate rispettivamente dalle frecce bianca e rossa in figura 11.
