RELAZIONE D'INCHIESTA

INCIDENTE
occorso all'aeromobile
B737-8AS marche di identificazione **EI-DYG**,
aeroporto di Roma Ciampino,
10 novembre 2008

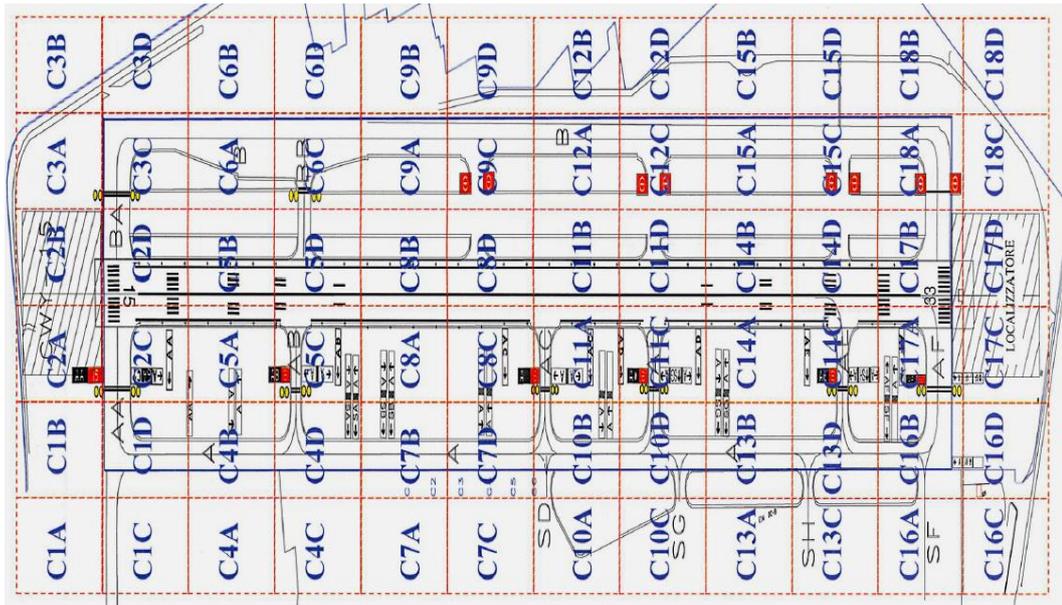
La sera del giorno precedente l'incidente aveva avuto luogo un'ispezione programmata (tramonto) con orario di inizio 16.25' e orario di fine 17.00', che aveva rilevato la presenza di un numero di circa 1000 storni, posati sull'erba, che interessava i settori C2B e C3A e di 300 storni posati sull'erba nei settori C1B e C1A.

Figura 10: griglia di ispezione avifauna.

Mentre l'aeromobile era in questa posizione, si sono levati in volo da un punto al suolo a circa 50 m dalla soglia pista, corrispondente alle aree C2A e C2B della griglia riportata in figura 10, circa 300-400 piccoli uccelli, che hanno investito sia la parte anteriore dell'aeromobile, sia i motori dello stesso.

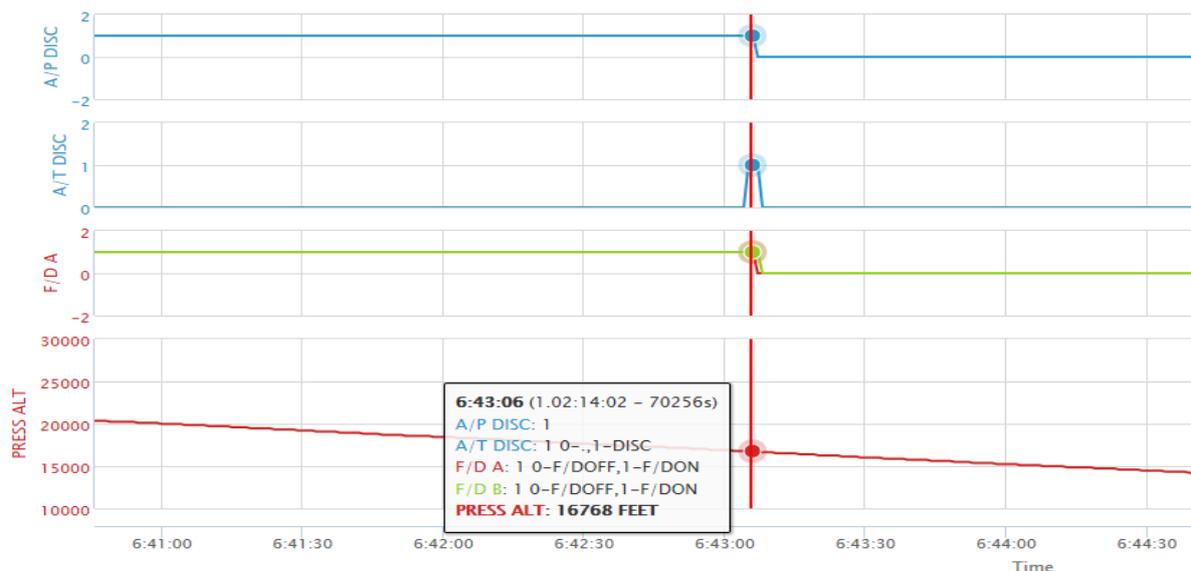
Si notano, nel corso della discesa e prima della fase di avvicinamento, due riduzioni di velocità: la prima a 250 nodi passando FL200 alle 06.40'52" e la seconda a 220 nodi alle 06.48'06" passando FL90. Nel corso della discesa l'equipaggio, a partire dalle 06.43'06", attraversando la quota di 16.800 piedi, ha disinserito, nell'ordine, *autothrottle*, autopilota e *flight director*, ed ha iniziato, dalle 06.43'08", a condurre manualmente l'aeroplano come indicato dalla commutazione dei valori *autopilot*, FD e *autothrottle*. Questi automatismi rimarranno disinseriti fino al termine del volo.

Figura 11: disinserimento *autopilot*, FD e *autothrottle*.

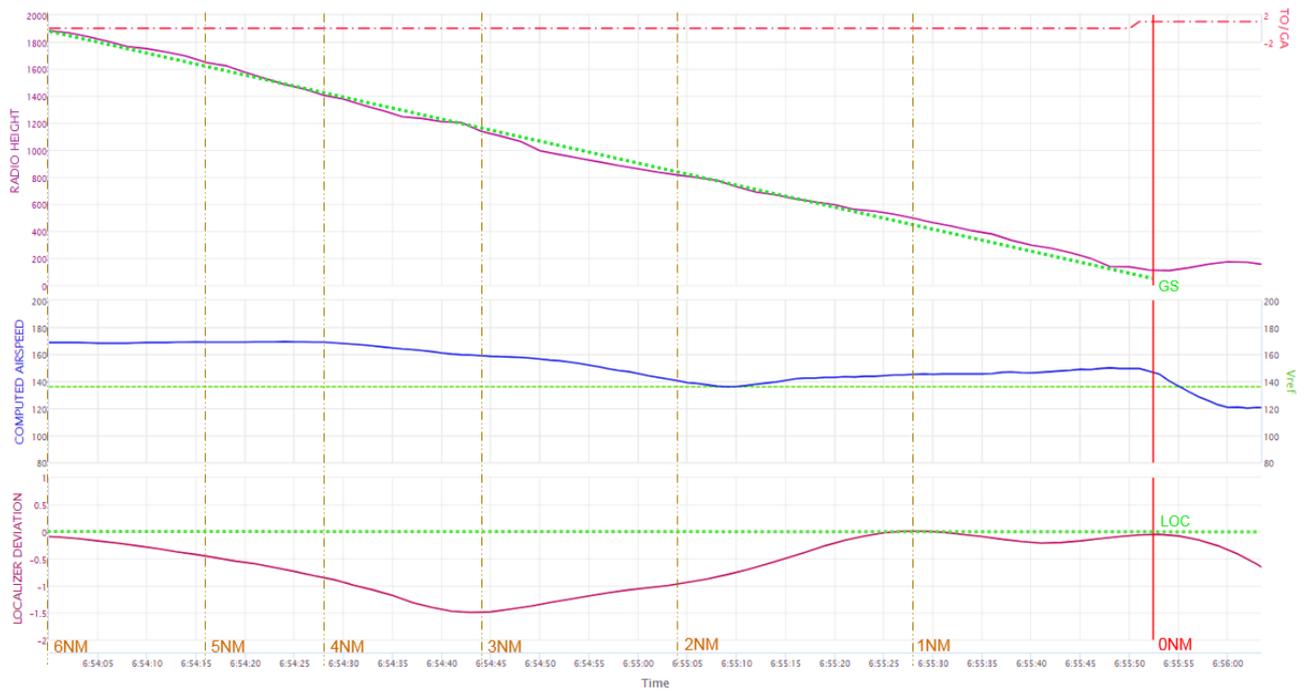
Come evidenziato nel plottaggio che segue, il mantenimento del localizzatore ha evidenziato una instabilità a partire dalle 06.54'00", ad una quota radalt di 1882 piedi.

Alla distanza dell'aeromobile di circa 6 NM dal campo, ha avuto inizio infatti un progressivo scostamento a destra rispetto al prolungamento dell'asse pista, fino alla distanza di 3 NM circa, distanza alla quale è stata effettuata la correzione che ha riportato il velivolo sul localizzatore a circa 1 NM dal campo.

Il sentiero di discesa ha avuto un andamento variometrico costante, come evidenziato dal profilo radalt rispetto al sentiero *glide* ideale. La CAS, nei 40 secondi finali dell'avvicinamento, è rimasta superiore alla Vref di 136 nodi di alcuni nodi (valore massimo di circa 13 nodi al momento dell'applicazione del TO/GA).

Figura 14: scostamenti GS, LOC e Vref.

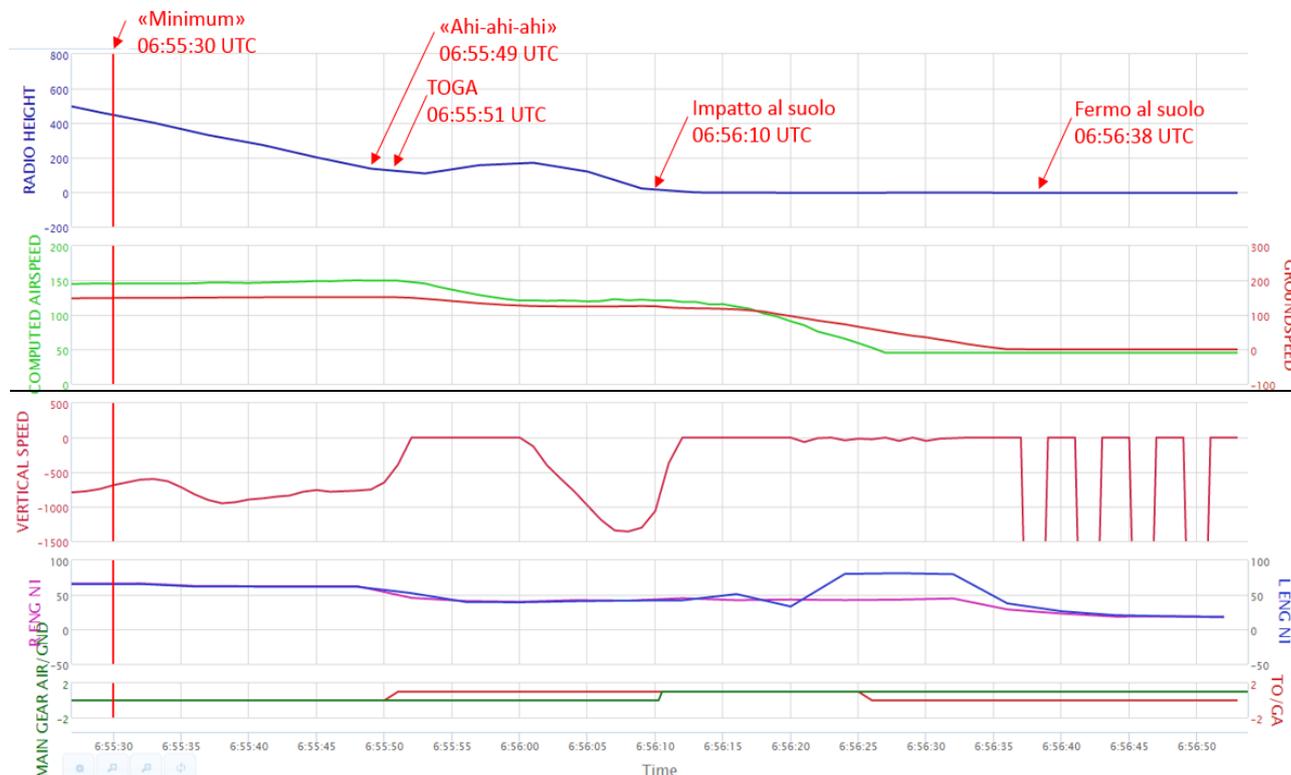
All'applicazione del TO/GA la velocità verticale ha subito una ulteriore e repentina riduzione e nella traiettoria di discesa dell'aeromobile si è registrato un lieve aumento della quota radalt (da 108 a 173 piedi), fino alle 06.56'01".

Dopo tale tempo l'aeromobile è tornato a scendere.

Figura 17: velocità e N1 motore dalle minime al contatto con il suolo.

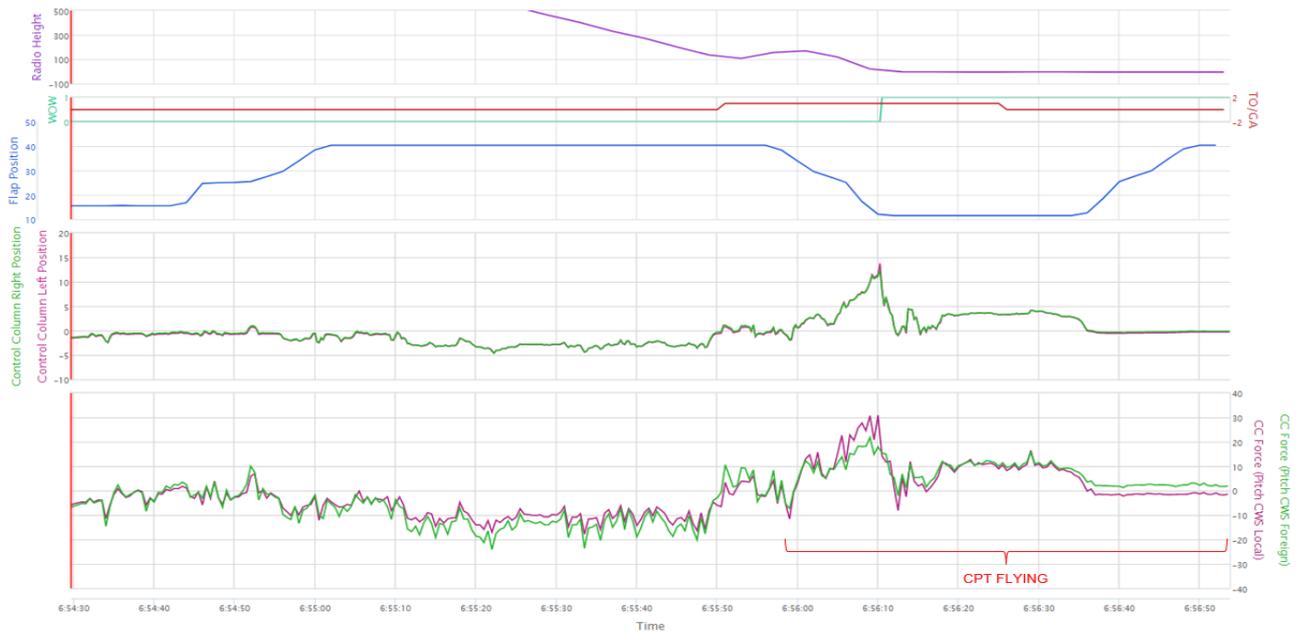
Alle 06.55'56" è stata comandata la selezione dei flap, da 40° a 10°, posizione che è stata raggiunta alle 06.56'12", con il velivolo al suolo.

Dai dati del FDR si evince che il comandante abbia acquisito il controllo del velivolo alle 06.55'58", ovvero 7 secondi dopo l'attivazione del TO/GA.

Figura 18: selezione dei flap ed acquisizione controllo comandi volo da parte del comandante.

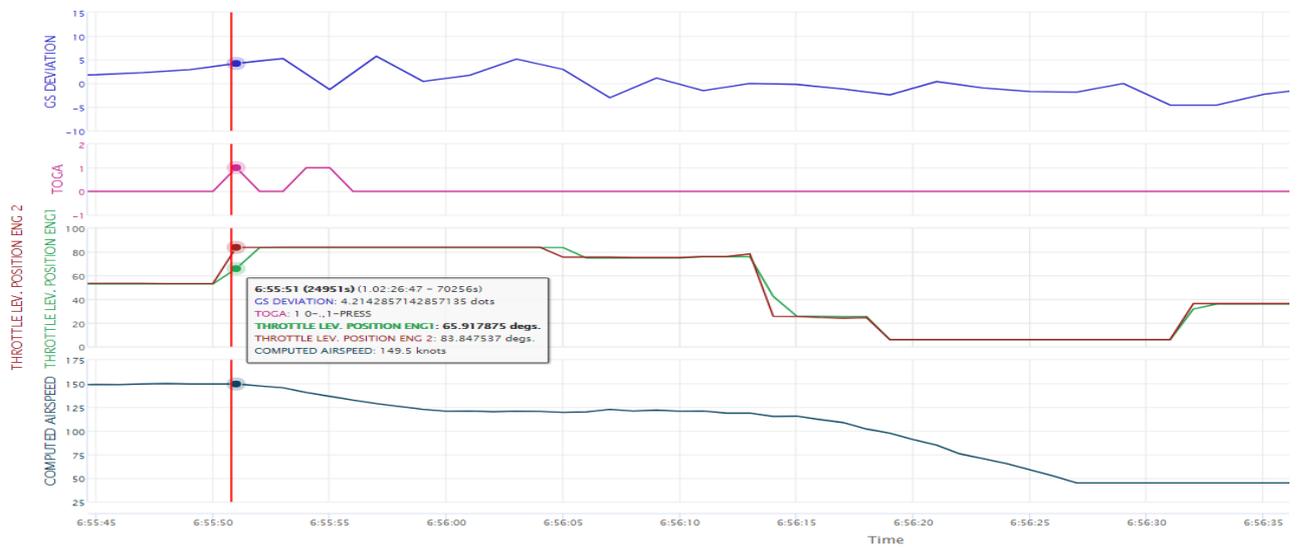
Figura 20: andamento glide e CAS alla selezione TO/GA.

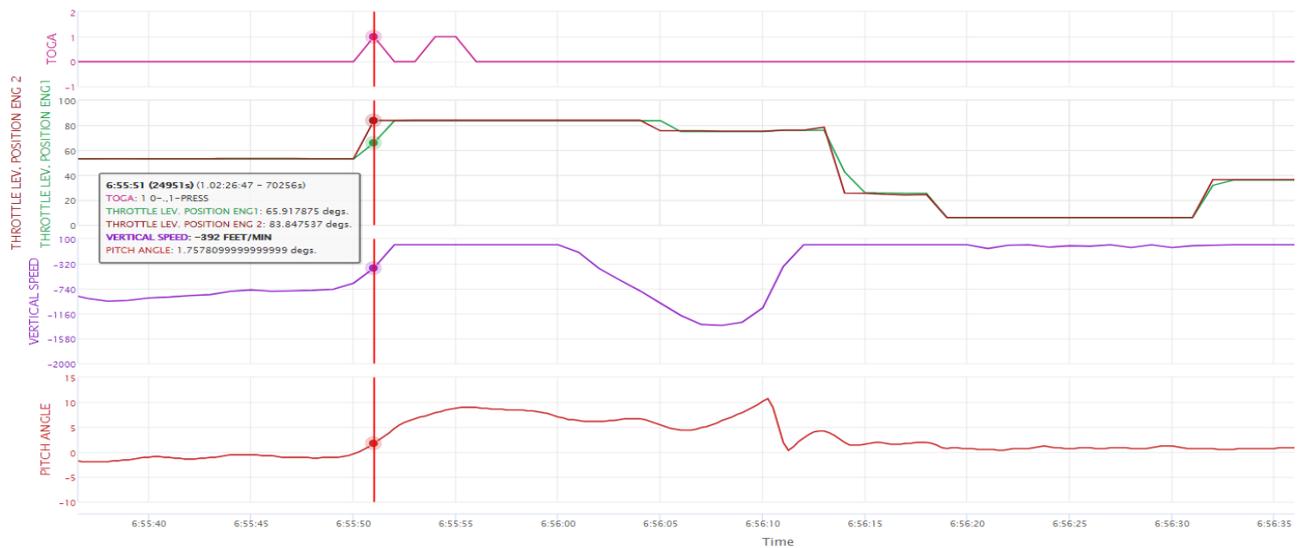
Figura 21: VS e *pitch angle* alla selezione TO/GA.

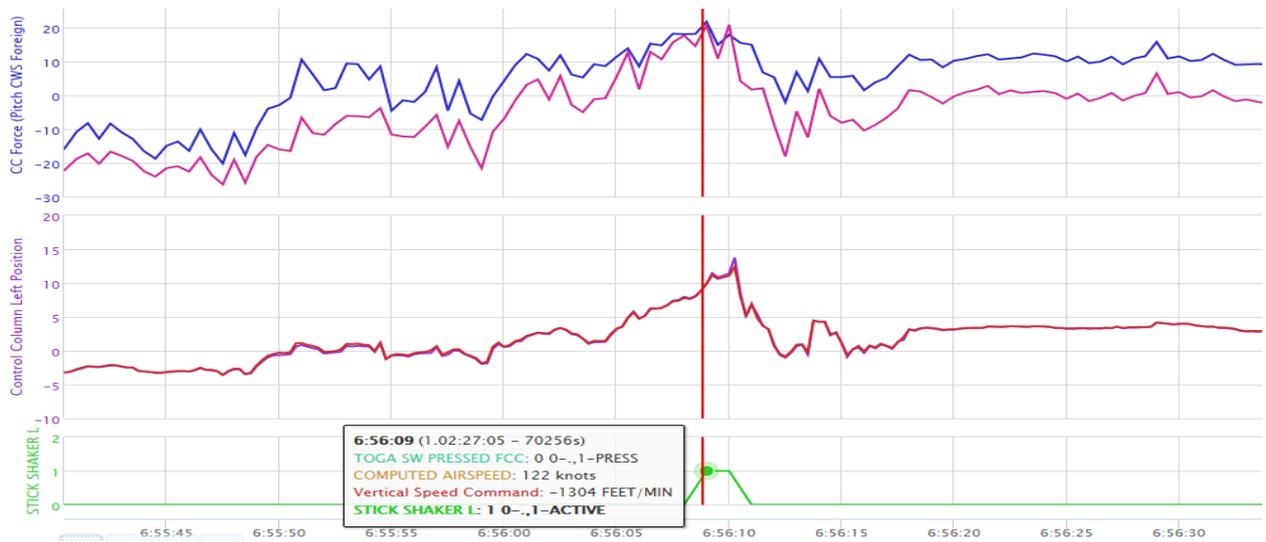
Figura 22: intervento sui comandi di volo all'attivazione dello *stick shaker*.

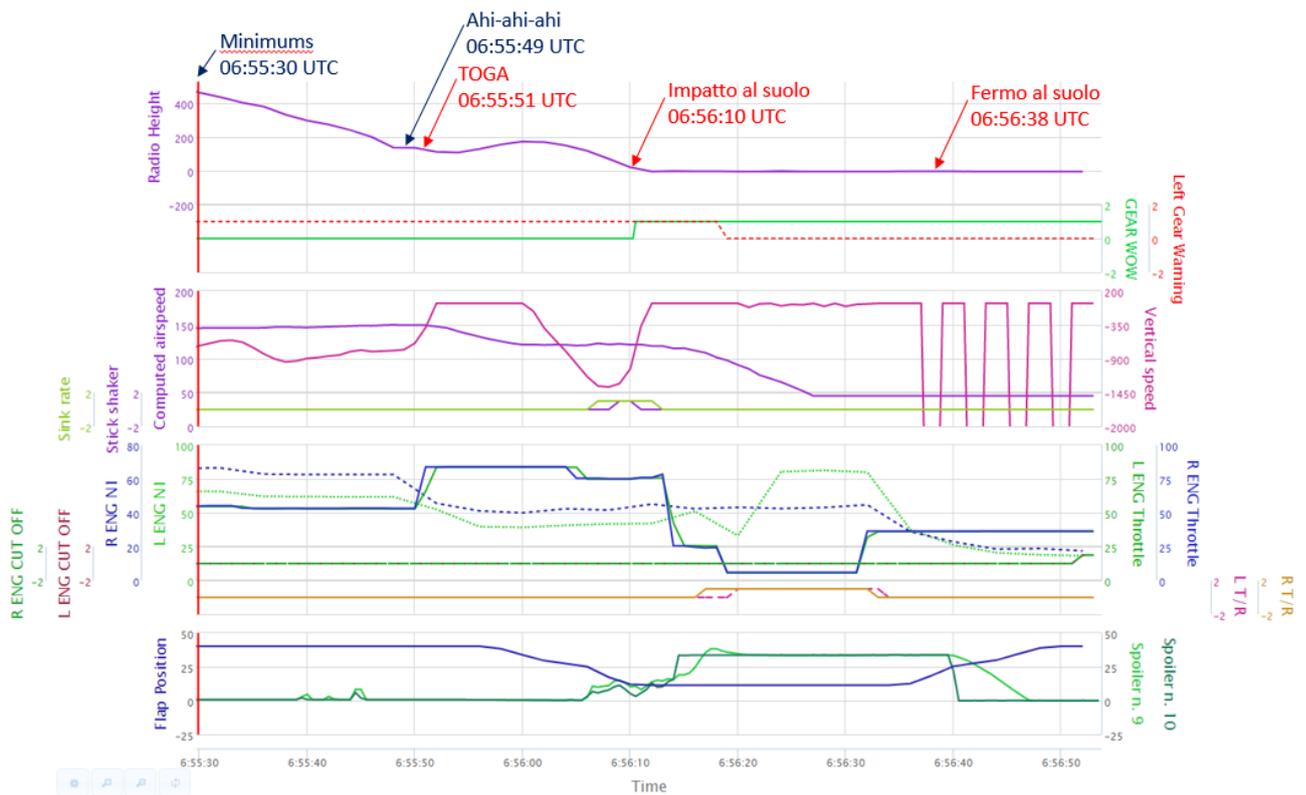
Successivamente al *touchdown*, alle 06.56'10" e fino alle 06.56'38", l'aereo ha decelerato con l'utilizzo dei freni, del *thrust reverse* mot. 1 e degli *spoiler*. Durante la corsa al suolo si è registrata l'attivazione dell'allarme relativo alla condizione *unsafe* del carrello sinistro.

Con velivolo fermo, si è notato l'abbassamento dei flaps a 40° e l'azzeramento degli *spoiler*.

Figura 23: andamento *flap*, *spoiler* e *thrust reverse*.

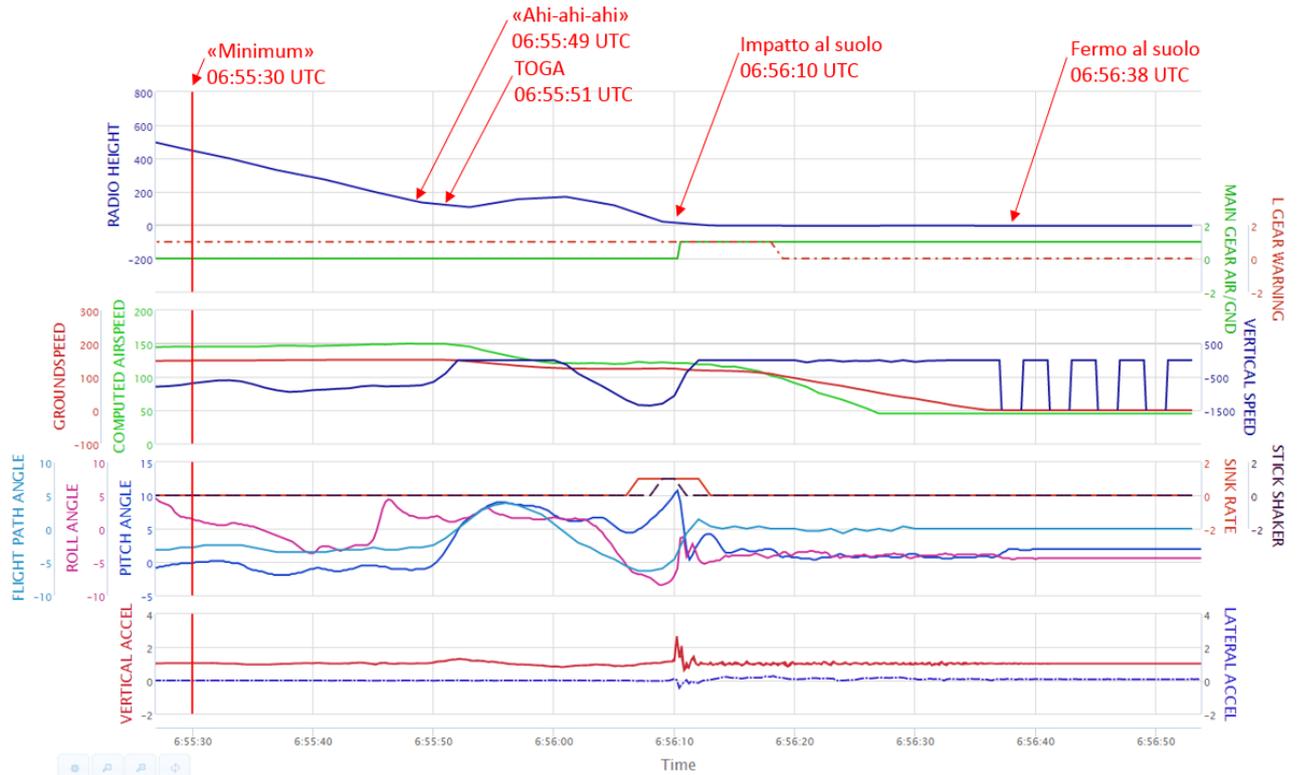
Nella fase in cui il *flight path angle* è passato da -3° a circa 5° , il *pitch angle* è variato da circa -1° a 9° , per poi mantenersi positivo di alcuni gradi fino all'impatto con il suolo.

Anche la prua magnetica del velivolo è risultata caratterizzata da escursioni a destra e sinistra rispetto alla direzione pista (150°), accompagnata da escursioni sull'asse del *roll*. Il velivolo ha impattato con la pista con un angolo di *roll* di circa 6° a sinistra e un angolo di *pitch* di circa 10° .

Figura 24: dati di assetto e decelerazioni.

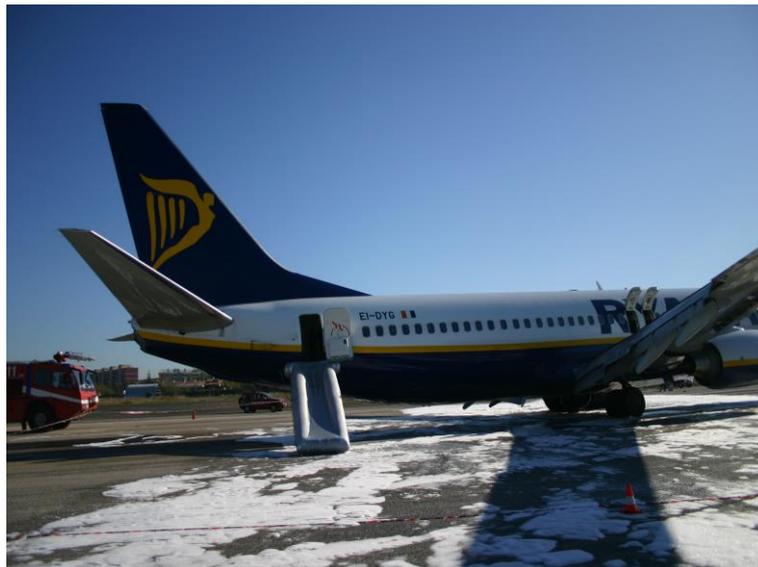
Lo scivolo posteriore destro è stato estratto durante le fasi di sbarco dei passeggeri e dell'equipaggio dal velivolo.

Foto 9: scivolo della porta destra posteriore attivato.

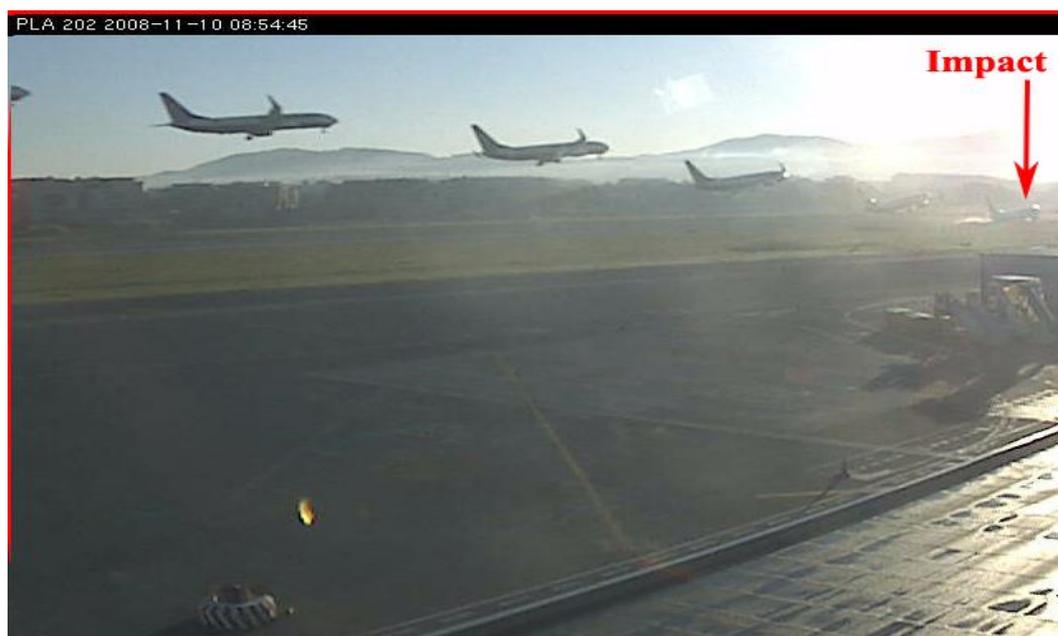
Foto 21: sovrapposizione fotogrammi da filmati telecamere aeroportuali.

Subito dopo il primo contatto con la pista, il carrello sinistro ha ceduto, causando il contatto con la pista della gondola motore sinistro.

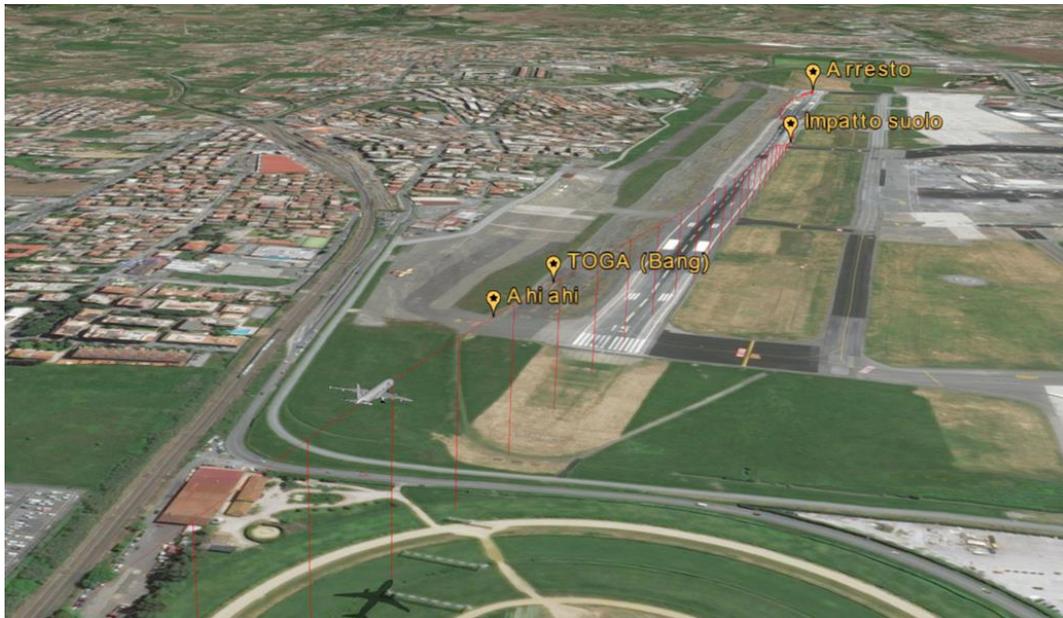
Figura 27: ricostruzione ANSV traiettoria finale EI-DYG.

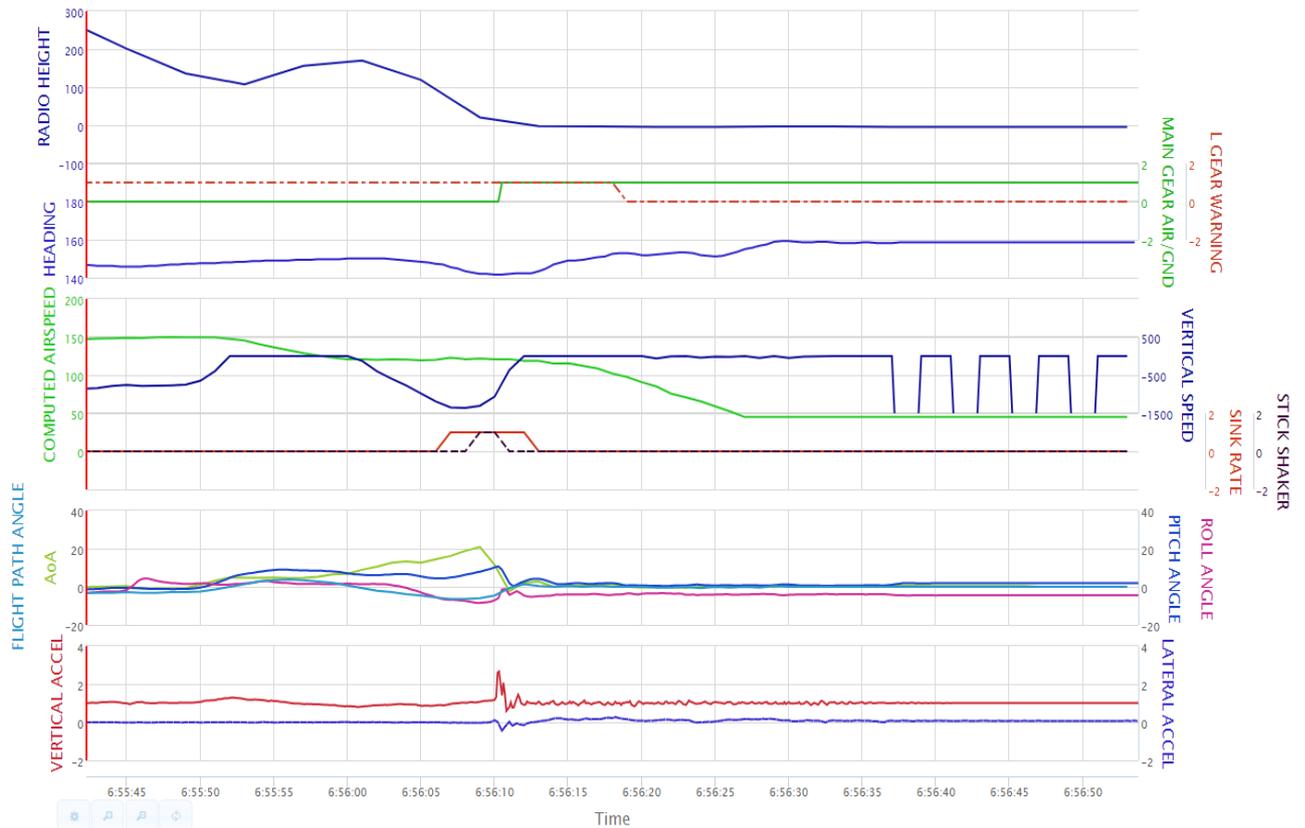
Il velivolo, all'impatto, aveva una massa pari a 61.144 kg (134.800 lbs). Al contatto con il suolo, si sono registrate una accelerazione verticale di 2,66 g e laterale di -0,45 g.

Figura 28: parametri aerodinamici e accelerazioni all'impatto al suolo.

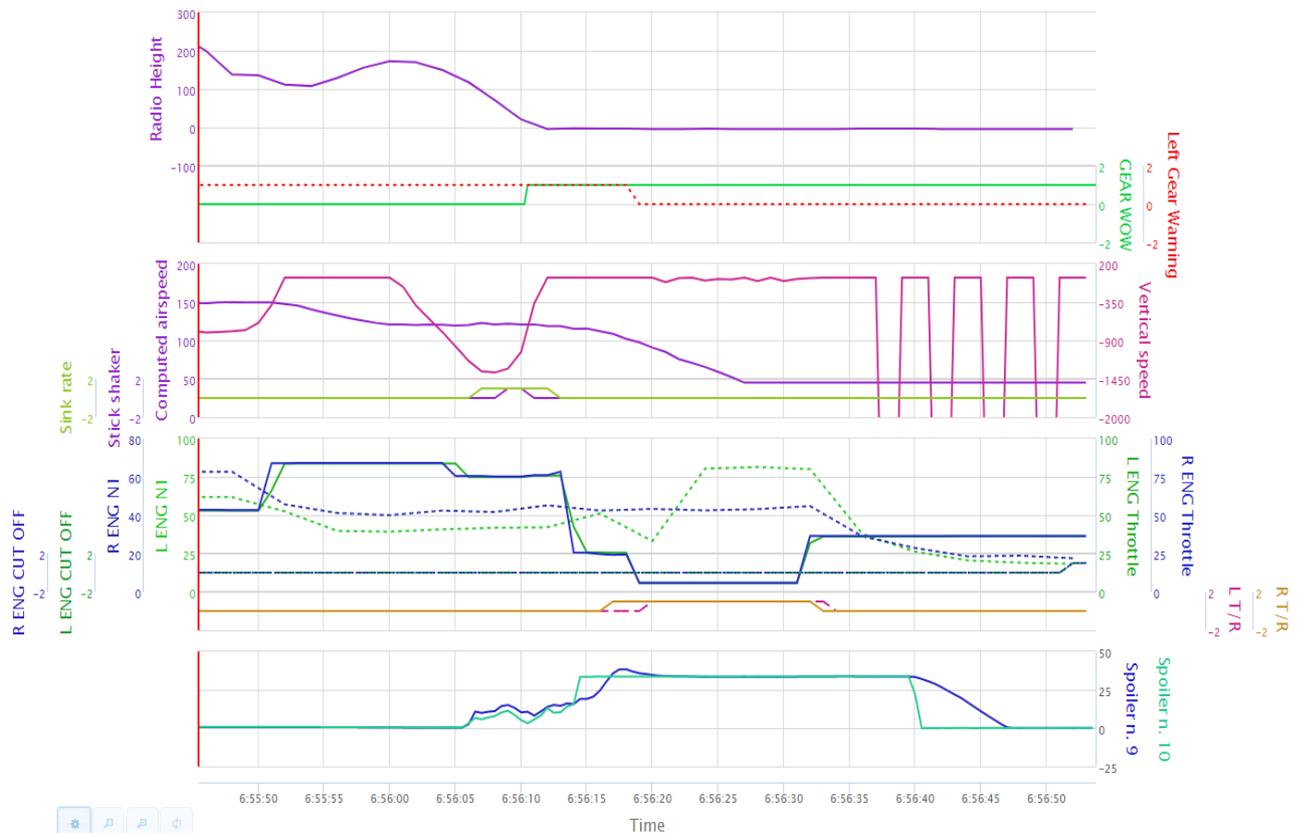
Figura 29: risposta motori ed attivazione dei *thrust reverse*.

Come si evince dal plottaggio successivo, le manette motore rimangono in posizione tutto avanti fino alle 06.56'05", ossia 5 secondi prima dell'impatto al suolo, per poi essere leggermente arretrate (posizione MCL); durante la corsa di decelerazione successiva all'impatto al suolo del velivolo, viene comandato un arretramento di entrambe le manette motore da MCT ad IDLE e la successiva attivazione dei *thrust reverse* (T/R), cui segue un diverso comportamento dei due motori:

- sul motore sinistro gli N1 aumentano a circa l'80%, garantendo una corretta inversione di spinta del relativo *thrust reverse*;
- sul motore destro i giri N1 non aumentano, rimanendo a valori intorno al 40% e non generando pertanto inversione di spinta tramite il T/R; lo stesso motore sembra ripristinare la sua corretta funzionalità soltanto nelle fasi finali di decelerazione del velivolo in pista, con la manetta motore ad *idle*.

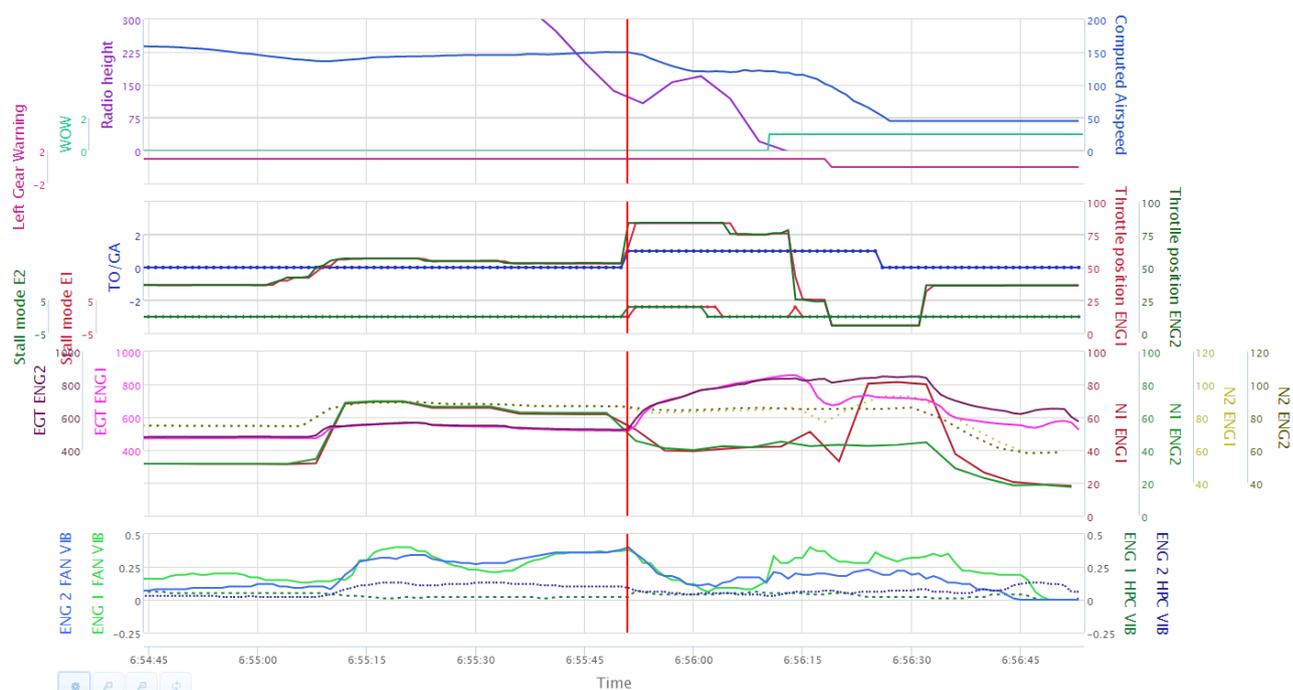
Figura 32: andamento vibrazioni motori prima avvistamento volatili e stallo.

I regimi vibratori registrati per i *fan* e HPC di entrambi i motori, riportati nel plottaggio precedente, non indicano vibrazioni anomale nei secondi precedenti all'applicazione del comando TO/GA, vibrazioni eventualmente riconducibili ad impatti con volatili.

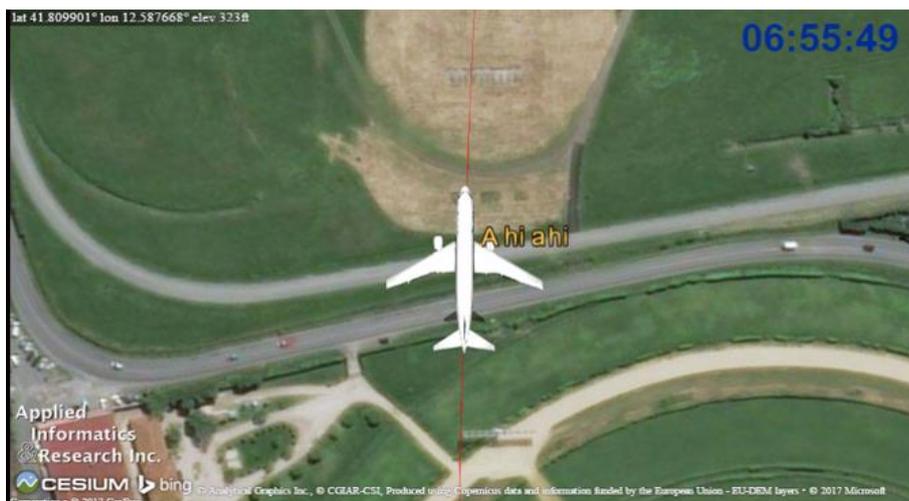
In particolare, grazie alla sincronizzazione della registrazione CVR con i dati FDR, è possibile localizzare il punto in cui il comandante esclama ripetutamente «Ahi!» (punto corrispondente al tempo 06.55'49", sostanzialmente sulla verticale della recinzione aeroportuale).

Figura 36: punto di avvistamento volatili sulla traiettoria velivolo.

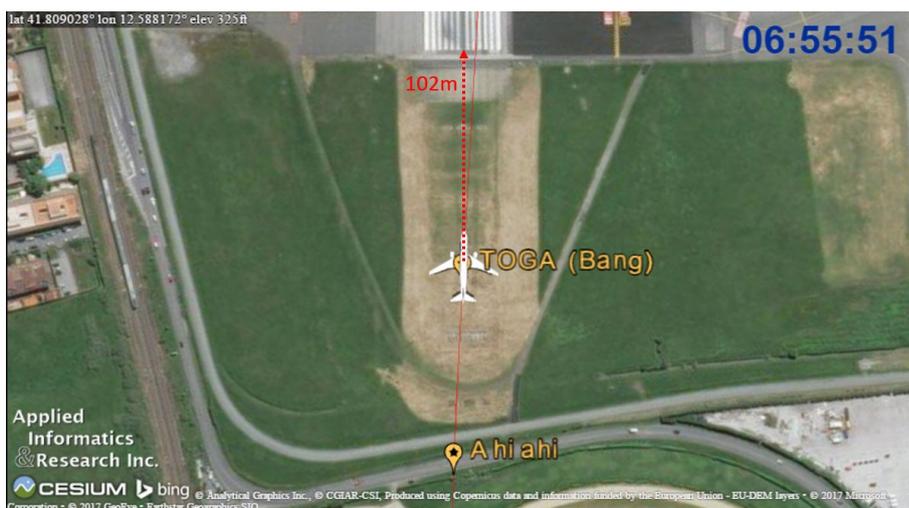
È stato altresì possibile definire il punto in cui avvengono l'applicazione del TO/GA ed il contemporaneo “bang”, corrispondente allo stallo di entrambi i motori e all'impatto con gli storni (punto corrispondente al tempo 06.55'51", a circa 100 m dall'inizio della pista).

Figura 37: punto di stallo motori ed impatto con volatili.

Quest'ultimo punto risulta sostanzialmente sulla verticale dell'area di massima concentrazione di carcasse di volatili ritrovata sul terreno.

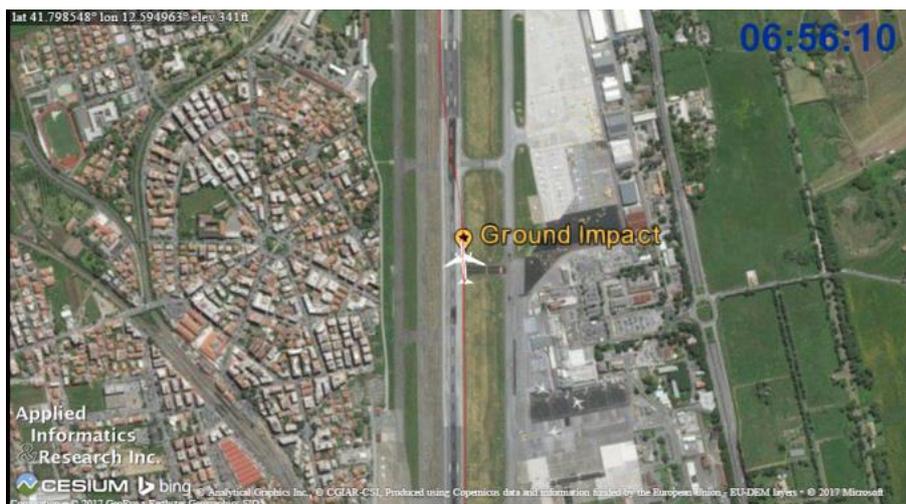
Alle ore 06.56'10", l'aeromobile ha toccato il suolo (commutazione del WOW) con assetto pari a *pitch* 10° e *roll* -6°, velocità indicata di 120,75 nodi, variometrica di -1064 piedi, accelerazione verticale di 2,66 g e laterale di -0,45 g.

Figura 39: punto di impatto con il suolo.

Il velivolo ha quindi perso quota a causa dello stallo aerodinamico, con le manette dei motori in posizione di richiesta di massima potenza, senza però che vi fosse la conseguente risposta da parte dei motori, ed ha impattato il suolo in prossimità della via di rullaggio “AC”, a circa metà della lunghezza totale della pista, con una accelerazione verticale di 2,66 g.

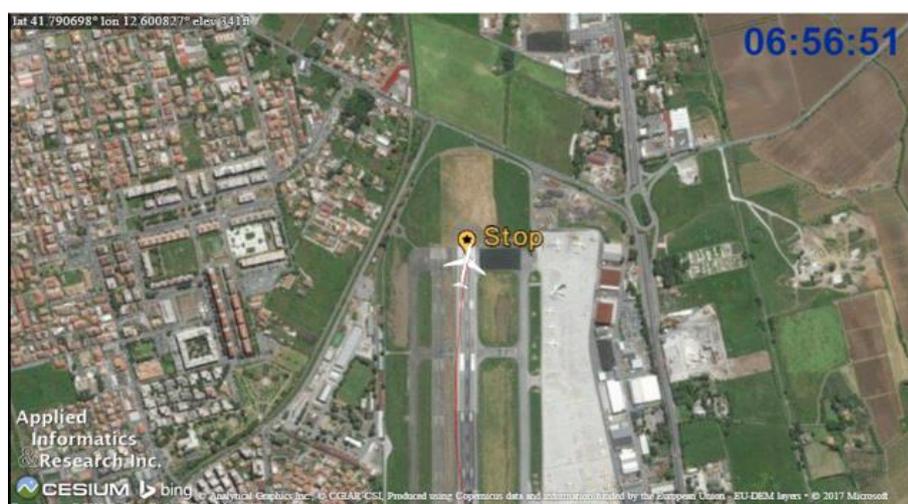
Il velivolo si è arrestato in pista alle ore 06.56'38", a circa 50 m dalla fine della pista.

Figura 40: punto di arresto in pista.
