RELAZIONE D'INCHIESTA

INCIDENTE
occorso all'aeromobile
A320 marche EI-EIB,
sull'aeroporto di Roma Fiumicino,
29 settembre 2013

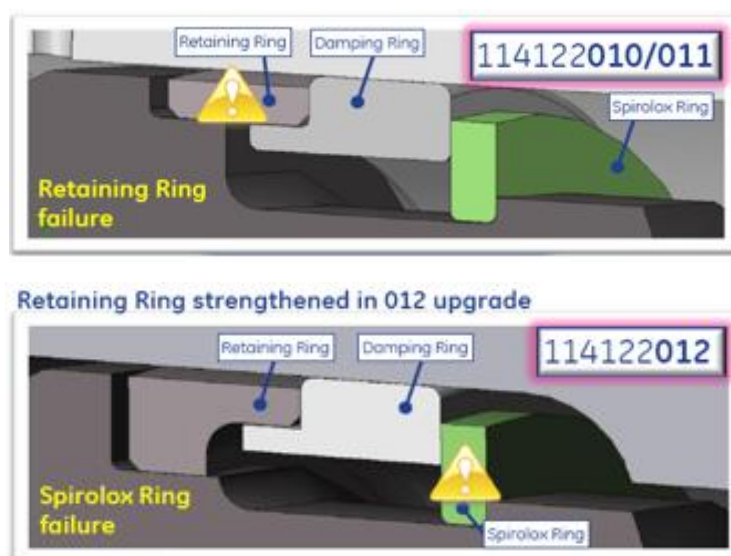
In base ai risultati delle analisi condotte, il costruttore emise una versione aggiornata del martinetto, denominata versione 012 (P/N 114122012), che presentava un “*retaining ring*” di nuova progettazione. Le investigazioni effettuate sul componente avevano infatti dimostrato che le avarie erano riconducibili proprio a tale elemento installato nella “*damping area*” (figura 3).

Figura 3: nella versione 012 dell’attuatore è presente un “*retaining ring*” differente.

L’installazione dei martinetti versione 012 risultava essere azione terminativa per i controlli previsti dalla EASA AD 2006-0112.

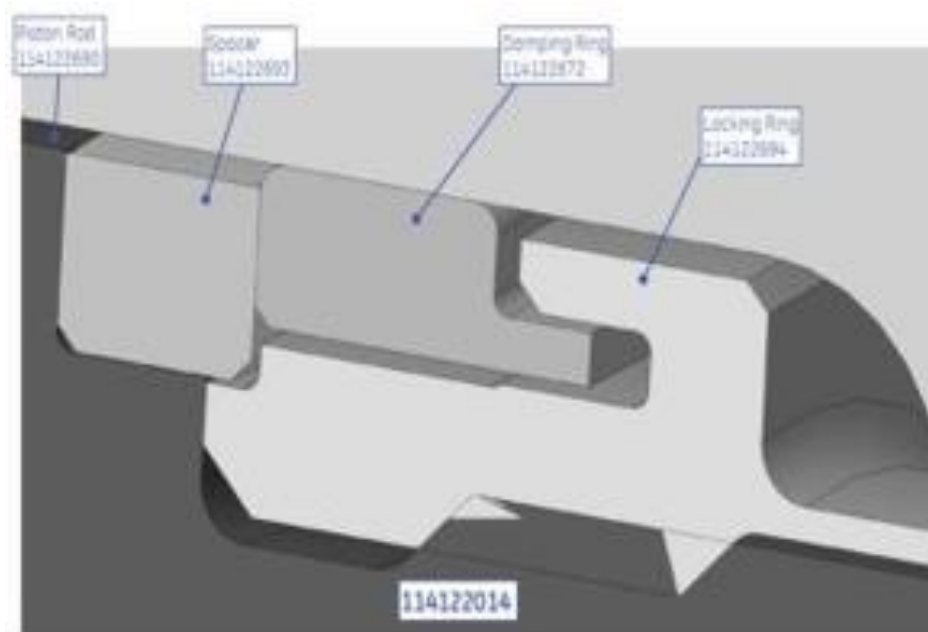
In merito all'attuatore versione 014, esso presentava la riprogettazione di tutta la *damping area* dell'attuatore (figura 4), oltre ad ulteriori modifiche interne ed esterne (*new scrapper seal & new eye end bearing*).

Figura 4: modifiche negli elementi dell'area *damping mechanism* nell'attuatore versione 014.

Nel novembre del 2013 EASA ha emesso la PAD 13-125R2 contenente una riduzione degli intervalli delle ispezioni previste con la precedente AD (CFDS and GDO) e la richiesta di sostituzione dell'attuatore versione 012 con la nuova versione 014, che viene identificata quale azione terminativa per le ispezioni previste sui martinetti per l'avaria in oggetto.

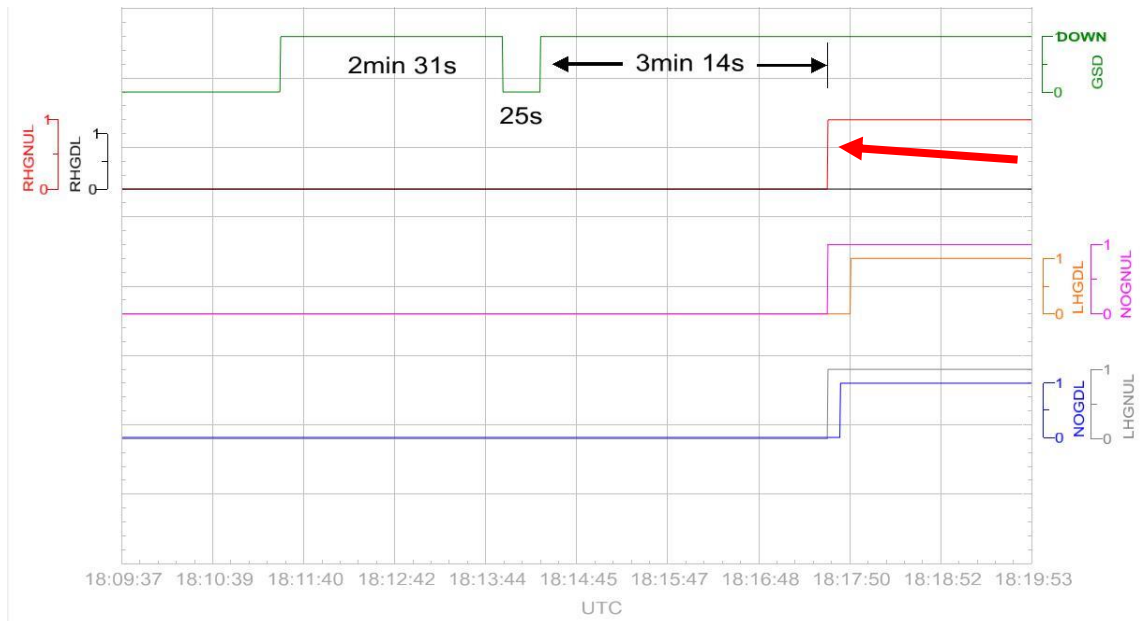
I segnali relativi alla posizione dei portelli dei carrelli non sono registrati dal FDR e quindi non è possibile conoscerne la posizione con precisione, ma vi sono segnali riguardanti la posizione dei carrelli ("uplock", "downlock") indipendentemente per ciascuno dei tre carrelli. È evidente dalla figura 5 che i tre carrelli sono rimasti in posizione "uplock". Nel frattempo l'equipaggio, oltre a constatare la non accensione delle tre luci verdi relative al carrello (ovvero luci rosse sulla posizione carrello e portelloni in giallo, in transito), nonché l'attivazione dell'avviso ECAM "L/G GEAR NOT DOWNLOCKED", ha abbandonato la procedura di avvicinamento e si è portato su Campagnano VOR per gestire l'avaria.

L'equipaggio dopo 3 minuti e 14 secondi ha azionato, come previsto, l'estensione per gravità dei carrelli. Il carrello sinistro e quello anteriore hanno correttamente raggiunto la posizione di estensione e di "downlock", mentre per il carrello principale destro si ha unicamente una variazione nel segnale di carrello "uplock", ma alcuna in quello di "downlock" (freccia rossa in figura 5). Ciò significa che il carrello principale destro è stato effettivamente sbloccato grazie all'estensione per gravità, ma non ha raggiunto la posizione di "downlock". Ovvero le indicazioni in *cockpit* potevano essere interpretate sia quale carrello destro esteso ma non bloccato, sia quale carrello non esteso e non bloccato.

Figura 5: dati FDR relativi alla posizione dei carrelli durante l'avvicinamento.

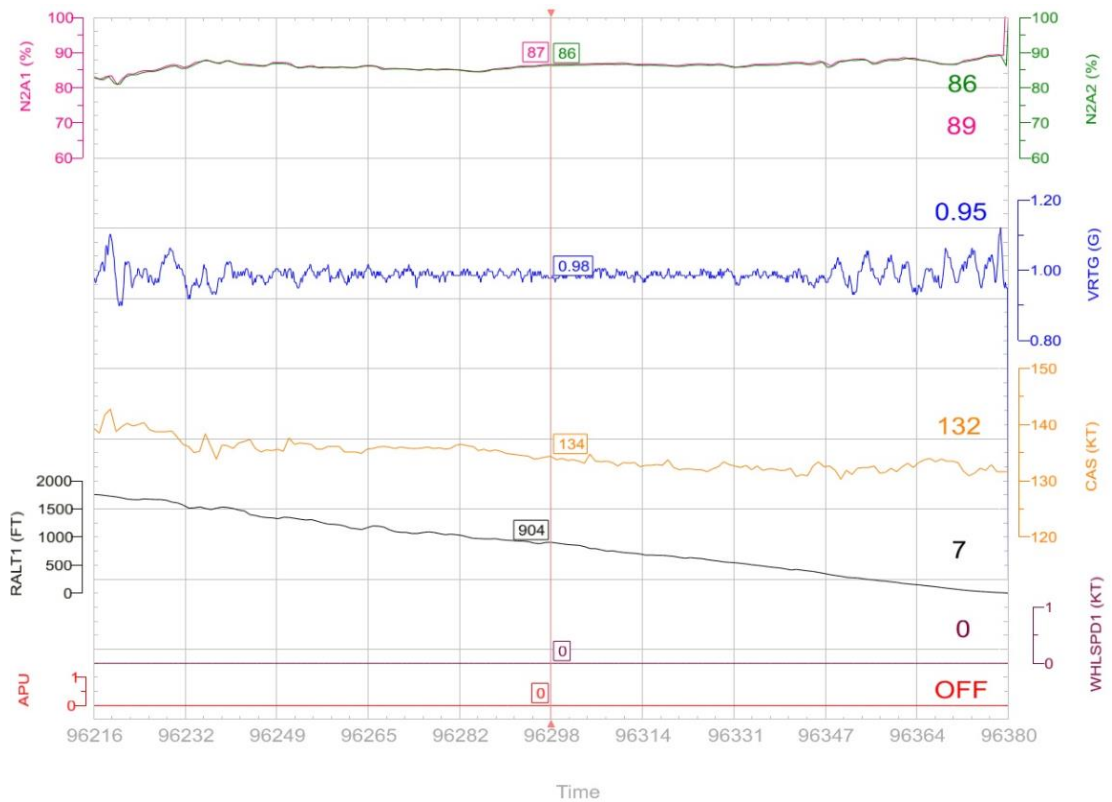
I parametri mostrano che l'aeromobile ha quindi effettuato un avvicinamento per pista 16L e, al momento della toccata (radio altimetro circa zero), con *ground speed* pari a circa 130 nodi, la registrazione è terminata. Non si ha quindi alcun dato relativo alla fase di decelerazione e strisciamento sulla pista a seguito dell'atterraggio (figura 6).

Figura 6: ultimi dati presenti nel FDR relativi al volo dell'evento.

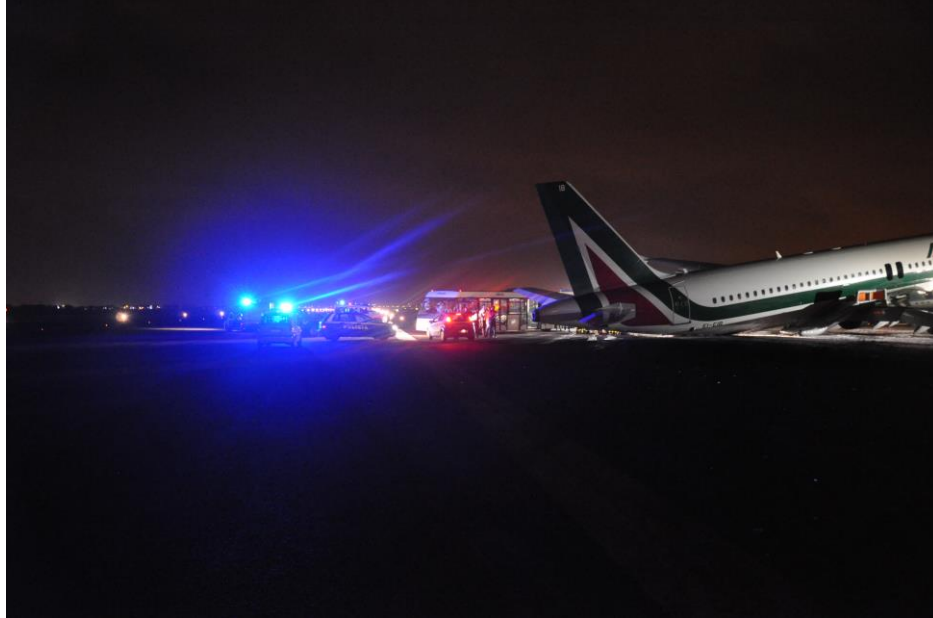
L'aeromobile ha arrestato la sua corsa fuori pista, con la parte posteriore della fusoliera a ridosso (ma esterna) al limite laterale destro della pista, con prua 250° (foto 7).

Foto 7: posizione dell'aeromobile vista dalla pista 16L.

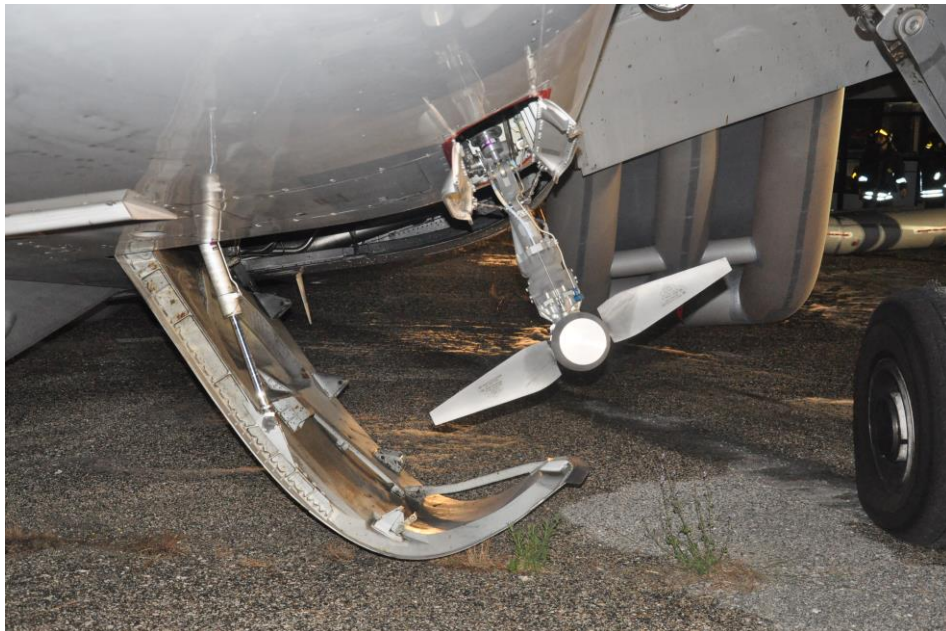
Foto 8: RAT riscontrata estesa.

L'aeromobile presentava inoltre la RAT estesa ed aveva il portellone del carrello principale sinistro che toccava sul terreno, ovvero in posizione aperta (foto 8). L'EI-EIB si presentava appoggiato sulla parte posteriore della fusoliera con il carrello anteriore sollevato da terra.

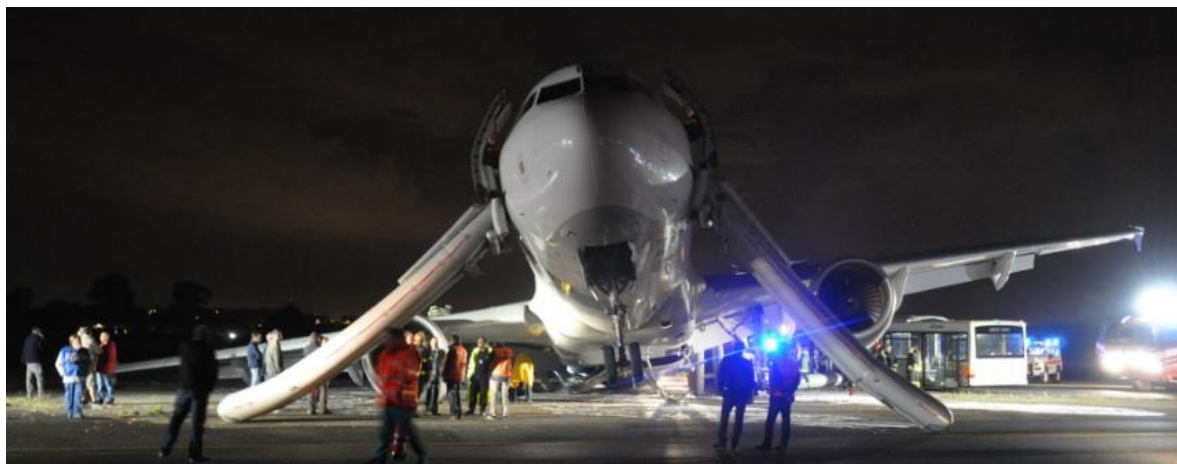
L'aeromobile presentava inoltre tutti gli scivoli di emergenza aperti (foto 9), ad esclusione di quello posteriore destro.

Foto 9: posizione dell'aeromobile e scivoli aperti (vista anteriore).

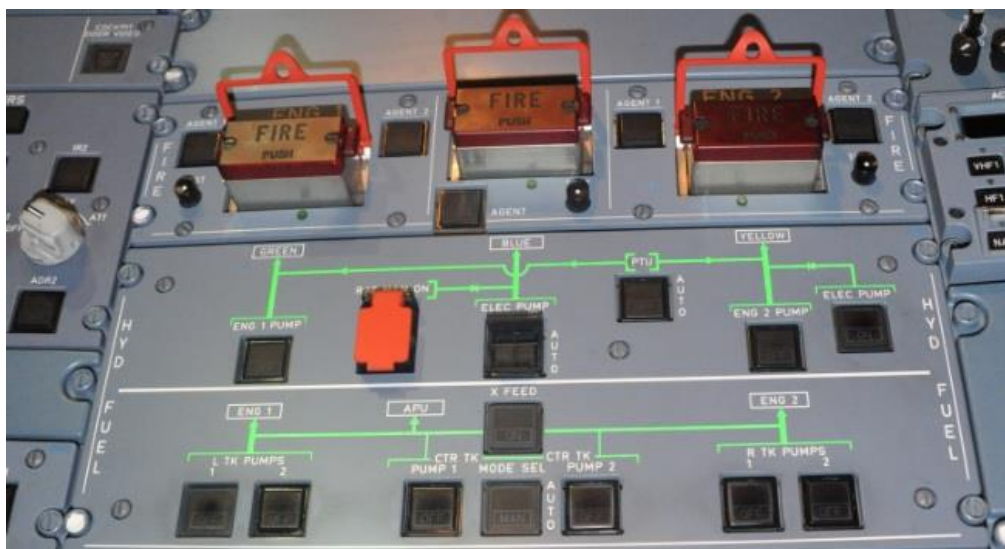
In cabina di pilotaggio si rilevava che la leva carrello era in posizione “*gear down*”, la leva dei flap in posizione di massima estensione, il comando “*Gear Extension - Gravity*” in posizione stivata (la leva, per essere azionata, va sollevata dalla propria sede e poi ruotata, quindi, a fine rotazione può essere riposizionata nella propria sede), l’APU *switch* con la scritta “*inop*”, i *fire push button* dei due motori e dell’APU in posizione attiva (foto 12).

Foto 12: posizione “*fire push button*” in posizione attiva.

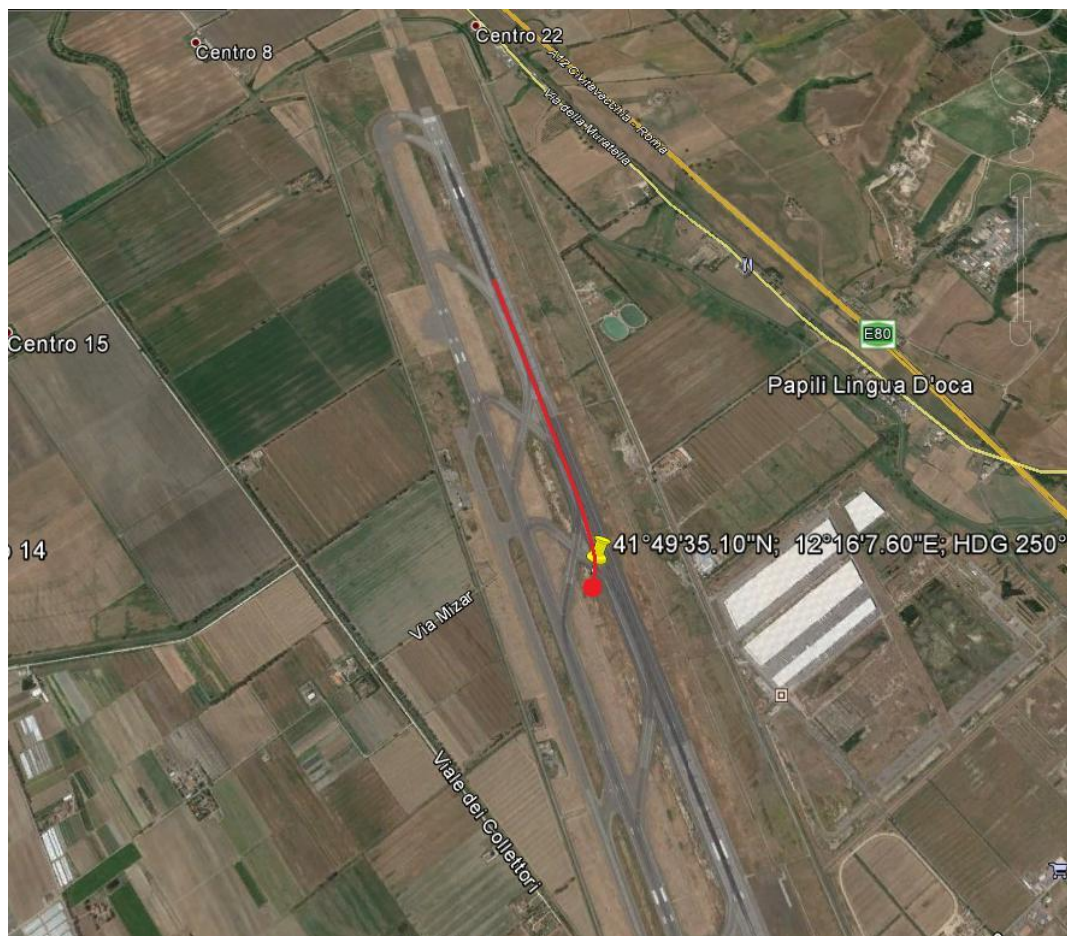
L'aeromobile ha toccato terra con il carrello principale destro in posizione non estesa; inoltre, a seguito dello spegnimento dei motori e dell'APU non attivo, i registratori di volo non hanno potuto registrare le fasi dell'atterraggio seguenti alla toccata. Dalle tracce al suolo si evidenzia come il velivolo abbia effettuato una parte dell'atterraggio in moto rettilineo; successivamente, dopo aver toccato con il motore destro, il velivolo ha cominciato una rotazione sullo stesso lato, accentuata dalla perdita di contatto del ruotino anteriore dalla pista e dal contatto della semiala destra con l'esterno della pista, che ne ha aumentato la resistenza e di conseguenza la rotazione sullo stesso lato (figura 7).

Figura 7: ricostruzione della toccata e corsa di atterraggio dell'EI-EIB.

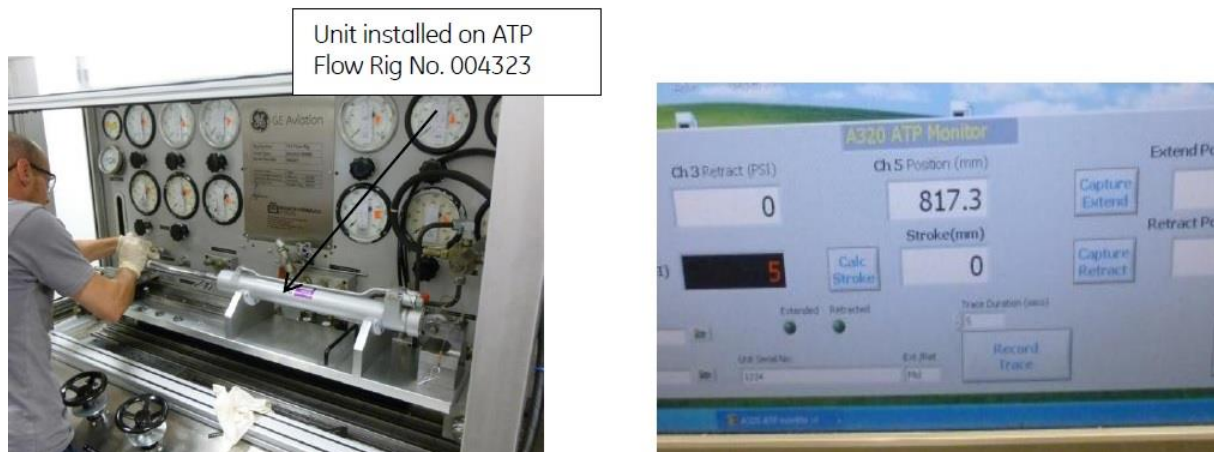
A seguito di quanto emerso dagli esami non distruttivi è stato quindi deciso di effettuare una prova al banco (ATP, foto 16) presso la sede del costruttore del componente (General Electric UK), a Cheltenham (UK), così da verificare lo stato di bloccaggio del componente in maniera quantitativa. Gli esami sui restanti componenti del circuito idraulico interessato dalla estensione/retrazione dei carrelli sono stati effettuati successivamente.

Foto 16: RH MLG door actuator sull'ATP bench test.

Il primo test effettuato sull'ATP test bench è consistito nella verifica della “break-out pressure” (pressione idraulica alla quale il pistone idraulico inizia a muoversi). La corsa del pistone sarebbe stata misurata successivamente. Come raffigurato in foto 16, l'attuatore, quando montato sull'ATP test bench, aveva una estensione di 817,3 mm, misurati secondo i riferimenti del banco prova. Il pistone ha iniziato a muoversi ad una pressione idraulica applicata di 318 psi, per poi stabilizzarsi a 281 psi, raggiungendo gli 819 mm di estensione. L'attuatore è stato quindi rimosso dal banco e trasportato nel limitrofo stabilimento Airbus, a Filton (UK), per essere installato sull'apposito A320 “landing gear test rig” (foto 17). Preventivamente, su richiesta dell'ANSV, è stato effettuato un lavaggio dell'impianto idraulico del banco prova, per evitare di introdurre contaminazioni esterne nell'attuatore ed è stato modificato il sistema sopra citato, al fine di poter recuperare tutto l'olio idraulico che sarebbe uscito dal condotto di ritorno dell'attuatore durante le prove (attraverso l'aggiunta di un ulteriore filtro da 4µm, figura 8), in modo da raccogliere eventuali detriti. Il filtro, di tipo one way, è stato aggiunto insieme ad un by pass per permettere la retrazione dell'attuatore senza interessare il filtro stesso. La prima operazione in programma era in estensione completa, perché in questo modo sarebbe stato possibile collezionare tutta la contaminazione eventualmente presente nell'attuatore, tale da passare nelle tubazioni di funzionamento. È stato installato l'attuatore nella posizione (parzialmente esteso) che aveva quando è stato rimosso dall'aeromobile incidentato, a meno degli 1,7 mm di estensione relativi al “break out test” effettuato al banco ATP.

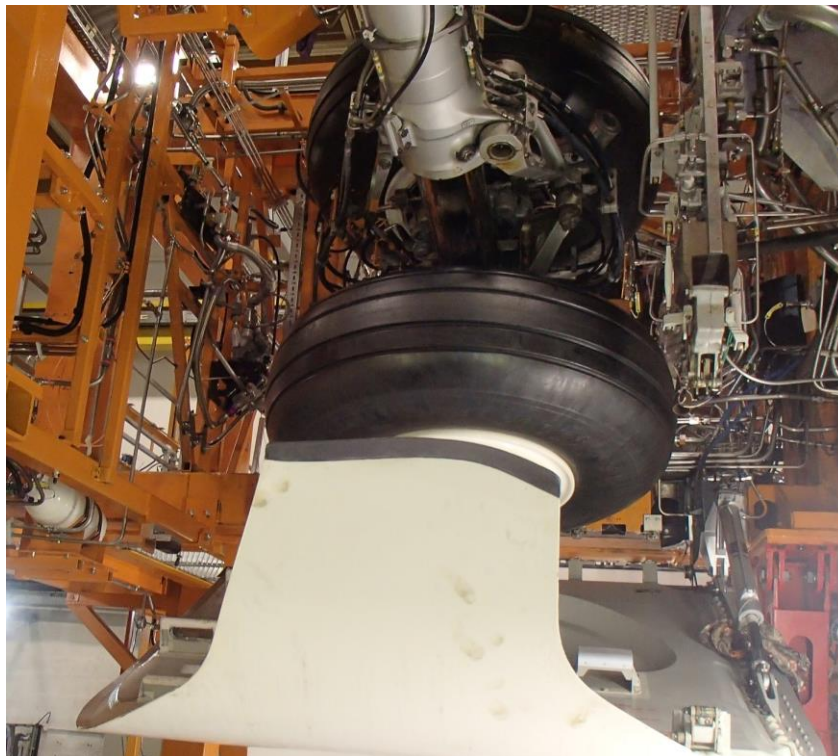
Foto 17: installazione dell'attuatore sul “*landing gear test rig*” come rinvenuto sull'EI-EIB.

Anche in questo caso l'attuatore non ha raggiunto la posizione di massima estensione, ma ha permesso l'apertura del carrello.

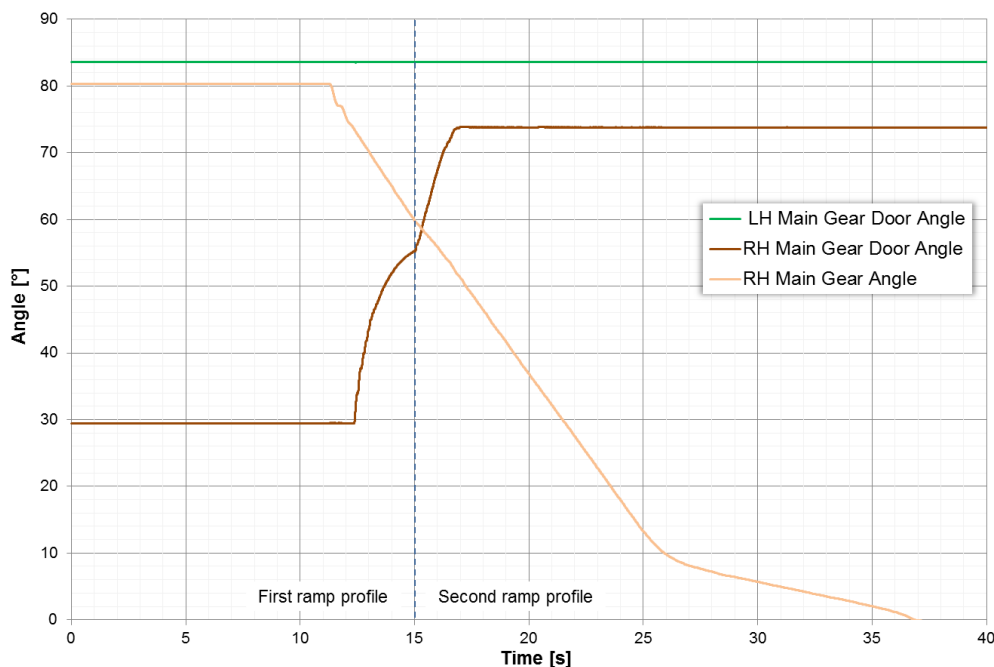
Nella figura 9 sono stati riportati i valori riscontrati in quest'ultima prova. È possibile confrontarli con la posizione di normale apertura completa del portellone del carrello principale (linea verde).

Figura 9: grafico apertura portellone carrello durante *free fall* presso l'Airbus "landing gear test rig".

Il portellone è stato poi mosso manualmente fino a 383 mm, che approssimativamente è la massima estensione dell'attuatore (385 mm). Durante tale estensione del portellone, nel momento in cui non veniva impressa alcuna forza, il portellone si bloccava in tale punto. Ovvero, vi era un costante effetto "frizione" da superare applicando una forza esterna, non presente nel normale funzionamento di un attuatore efficiente.

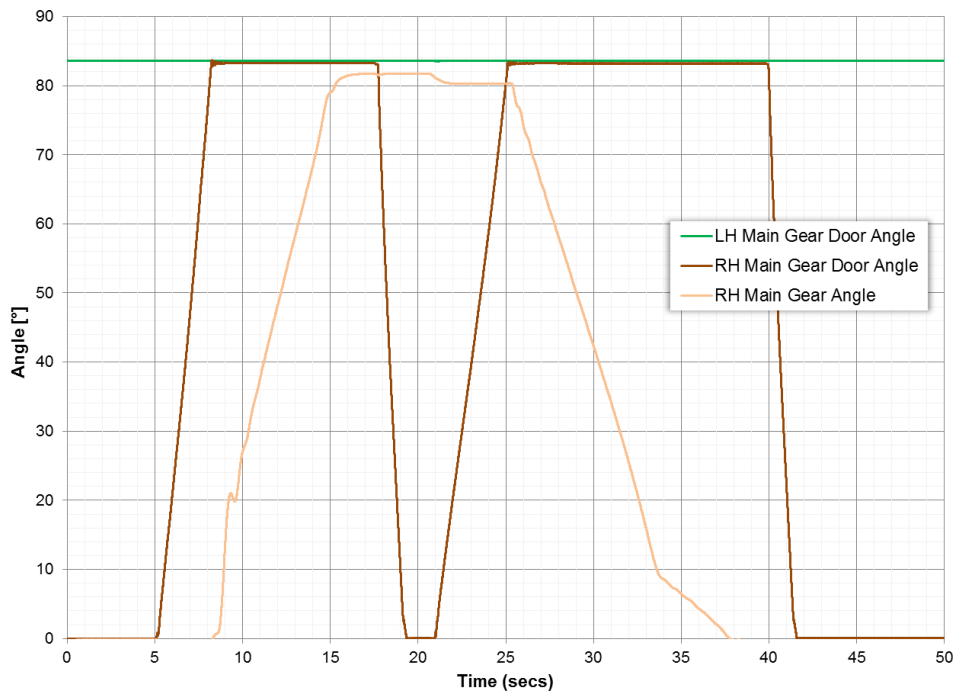
Successivamente sono stati effettuati alcuni cicli di retrazione/estensione del carrello con normale pressione di funzionamento, registrando i valori mostrati in figura 10.

È da sottolineare come l'attuatore non abbia raggiunto la sua estensione completa; il portellone infatti termina la sua corsa a circa 0,4° dalla sua posizione di normale completa apertura.

Figura 10: parametri al banco Airbus “landing gear test rig” durante estensione/retrazione alla pressione nominale.

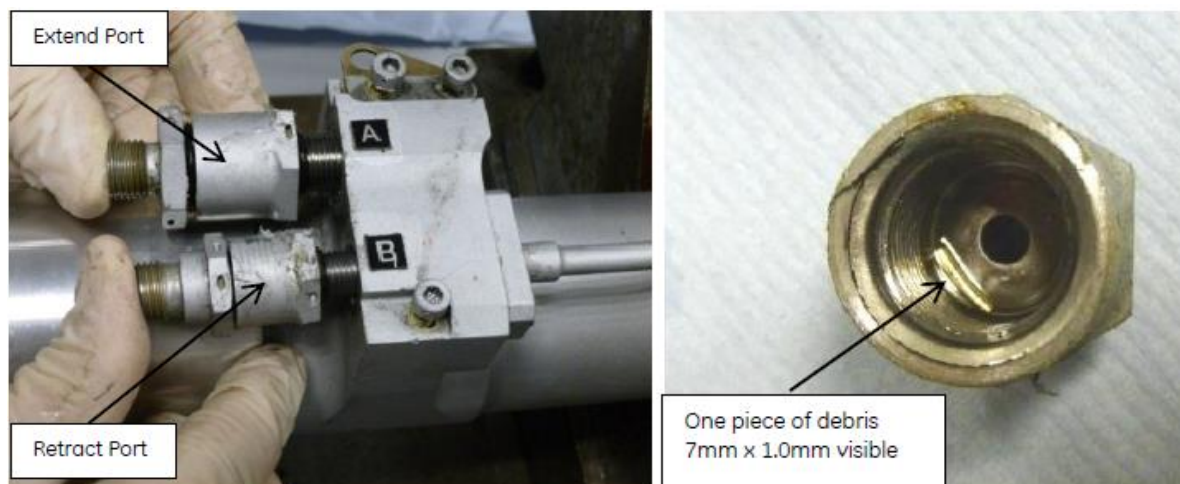
Successivamente, è stato effettuato lo smontaggio dei due *restrictor*, come indicato in foto 20: in quello inerente la retraction (indicato con la lettera B in foto 21) è stato rinvenuto un frammento metallico delle dimensioni di 1x7 mm.

Foto 21: rimozione dei "restrictor".

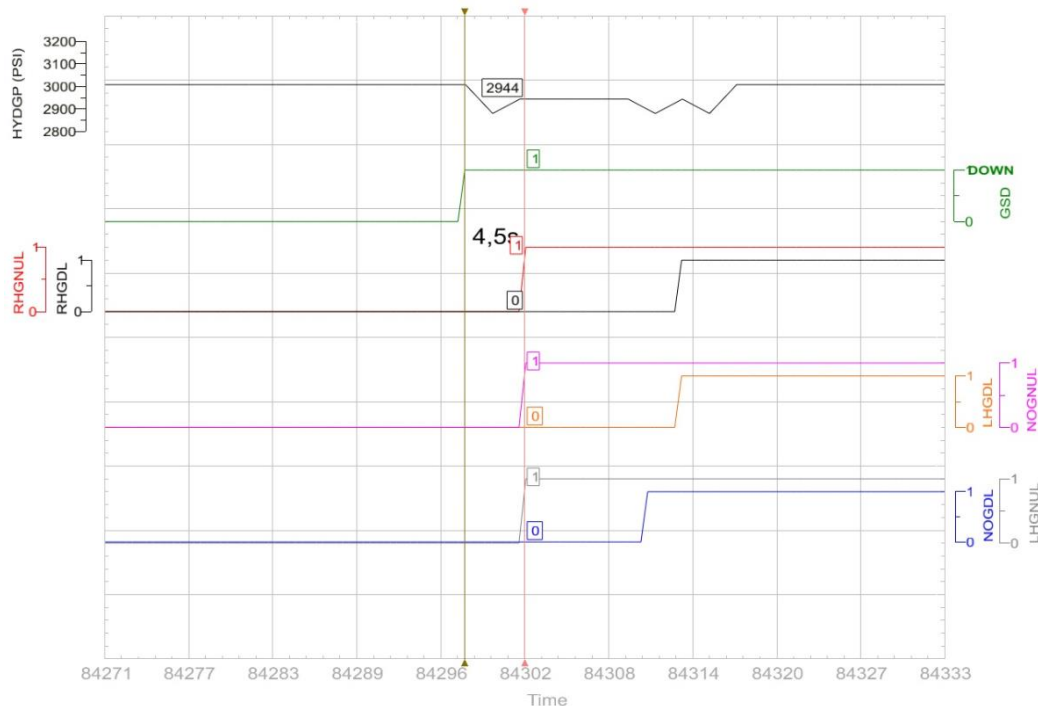
Effettuata l'analisi di cui sopra, si è potuto verificare che i tempi di apertura dei portelloni nel volo precedente sono pari a circa 4,5 secondi (figura 13). Il ritardo necessario per la creazione del messaggio di avaria sul PFR è invece molto maggiore (il messaggio si genera dopo 4 secondi di ritardo nell'apertura di uno dei portelloni dopo che l'altro ha già raggiunto la posizione di apertura, ovvero almeno altri 4 secondi).

Figura 13: tempi di apertura dei portelloni nel volo precedente quello dell'evento.

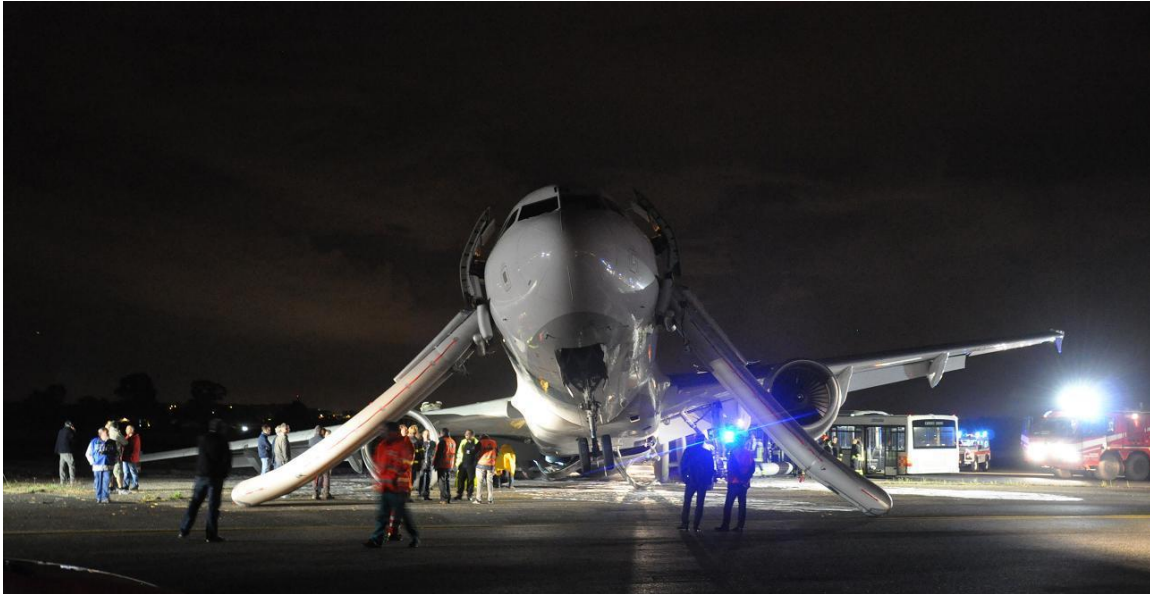
Approaching Rome Fiumicino airport RWY 16L, the aircraft touched down on the runway at 19.00 UTC with the right LG only partially extracted (picture 1). At landing, the mass of aircraft was 58.864 kg (FDR data).

The flight crew shutoff both engines just before touchdown. The aircraft came to rest after scraping the right engine just few meters off the runway (RH side); the subsequent evacuation was uneventful and no injuries were suffered.

Picture 1: aircraft just after the accident.

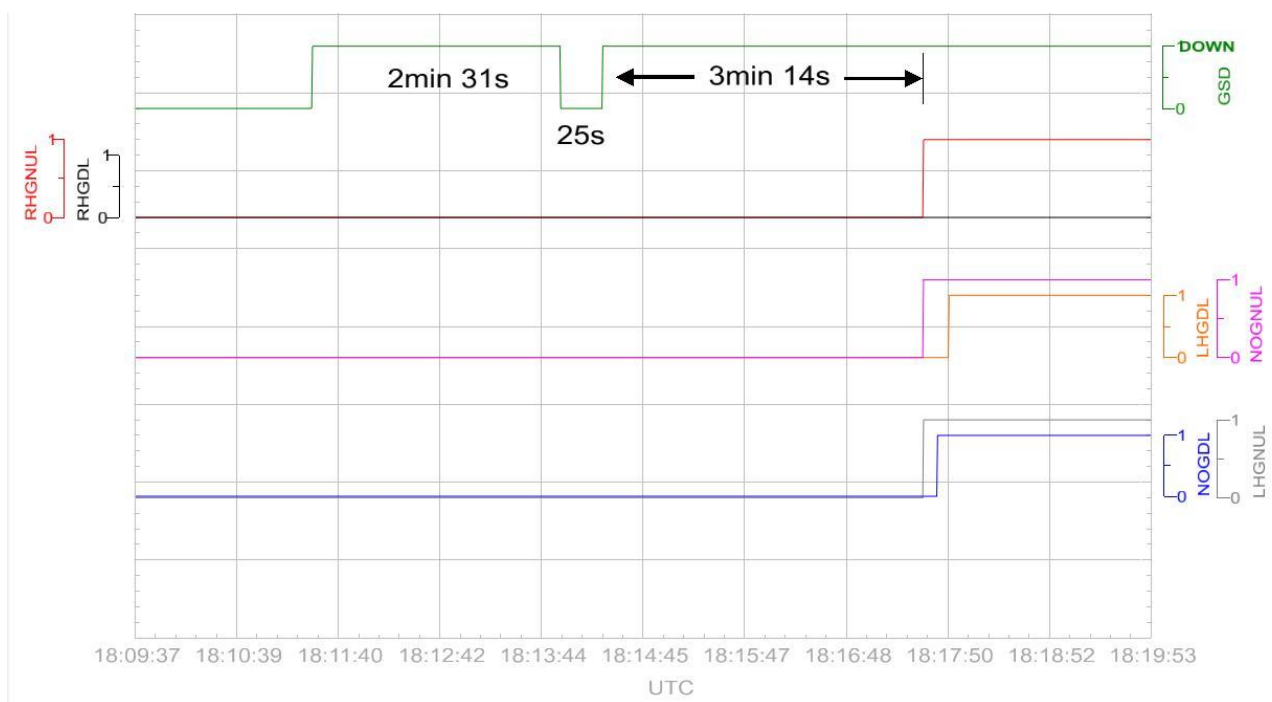
- normal extension of the L/G with lever set in “DOWN” position for 2’31” with indication of “L/G GEAR NOT DOWNLOCKED”;
- g-force manoeuvre at 1,75g (DFDR data);
- recycle of the landing gear by moving the lever in “UP” position for 25”, followed by repositioning it “DOWN”;
- 3’14” later, activation of gravity extension.

This sequence of actions shows that the crew recycled the landing gear lever once and waited for more than 2 minutes with the gear selected down before starting the landing gear free fall procedure, as requested by the OEB 209/1 dated Feb 2011 and following modifications (OEB 44.00 dated 25 Nov 11 and OEB 44.01A issued on 30 May 2012) that recommends the flight crew, if ECAM triggers the “L/G GEAR NOT DOWNLOCKED” warning, to wait for 2 minutes after the recycling of the landing gear, before extending the landing gear by gravity.

Picture 9: L/G timing commands from FDR data.
